PROCEDIMENTOS OPERACIONAIS NA GESTÃO DE
REABILITAÇÃO DO MUSEU NAVAL

Dissertação de Mestrado apresentado ao Programa de Engenharia Urbana, Escola Politécnica, da Universidade Federal do Rio de Janeiro, como parte dos requisitos necessários à obtenção do título de Mestre em Engenharia Urbana.

The Naval Museum located in the historic center of the City of Rio de Janeiro underwent structural reinforcement of its foundations due to the urban revitalization works of the port of Rio called Porto Maravilha Project which, among other rehabilitation works, provided for the demolition of Avenida Perimetral and the consequent implementation of the Marcello Alencar Tunnel. The tunnel connects the Rio-Niterói Bridge and Avenida Brasil with Aterro do Flamengo and was accessed via the Mergulhão from Praça XV. The interventions to expand this access caused repressions in the Museum building, which caused several damages that affected the structure of the building and its coverage, forcing a planning in the recovery of the built property, with the case study that is presented in this research in addition to the proposition of Operational Routines to increase existing maintenance processes.

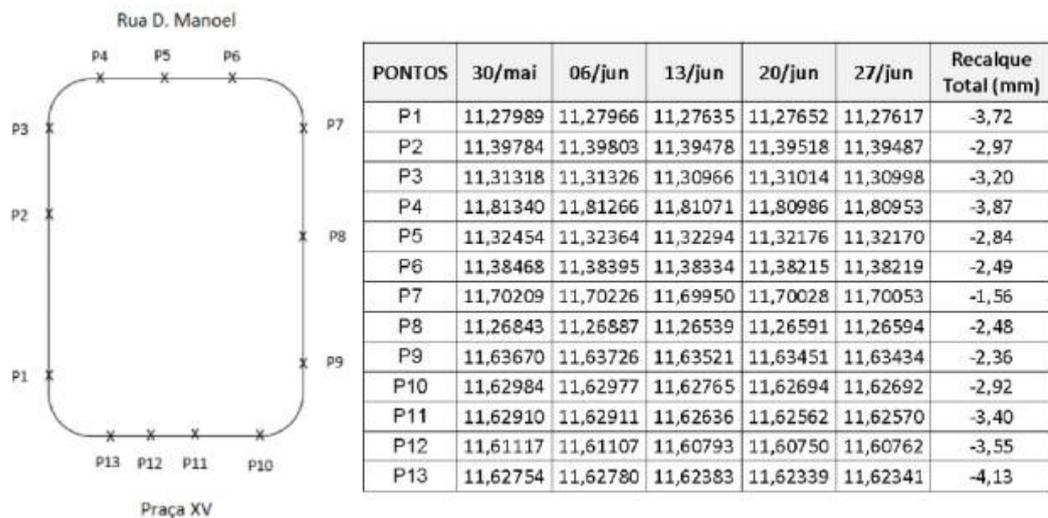
A figura 25 mostra uma “planta” do museu e a locação das placas de vidro e a figura 26 a medição documentada de uma trinca.

Figura 25: Medição dos recalques com leitura dos pinos em 2017 (Fonte: Relatório da EGT Engenharia).

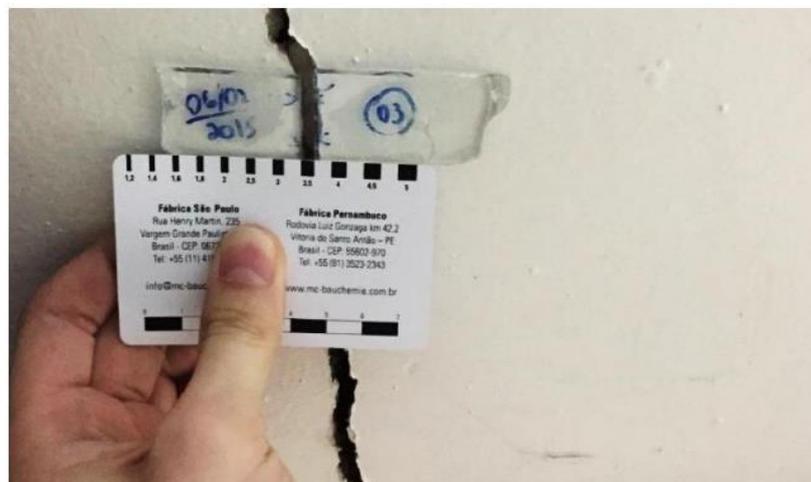
Figura 26: Medição das trincas pela Concessionária Porto Novo (Fonte: Relatório da EGT Engenharia).

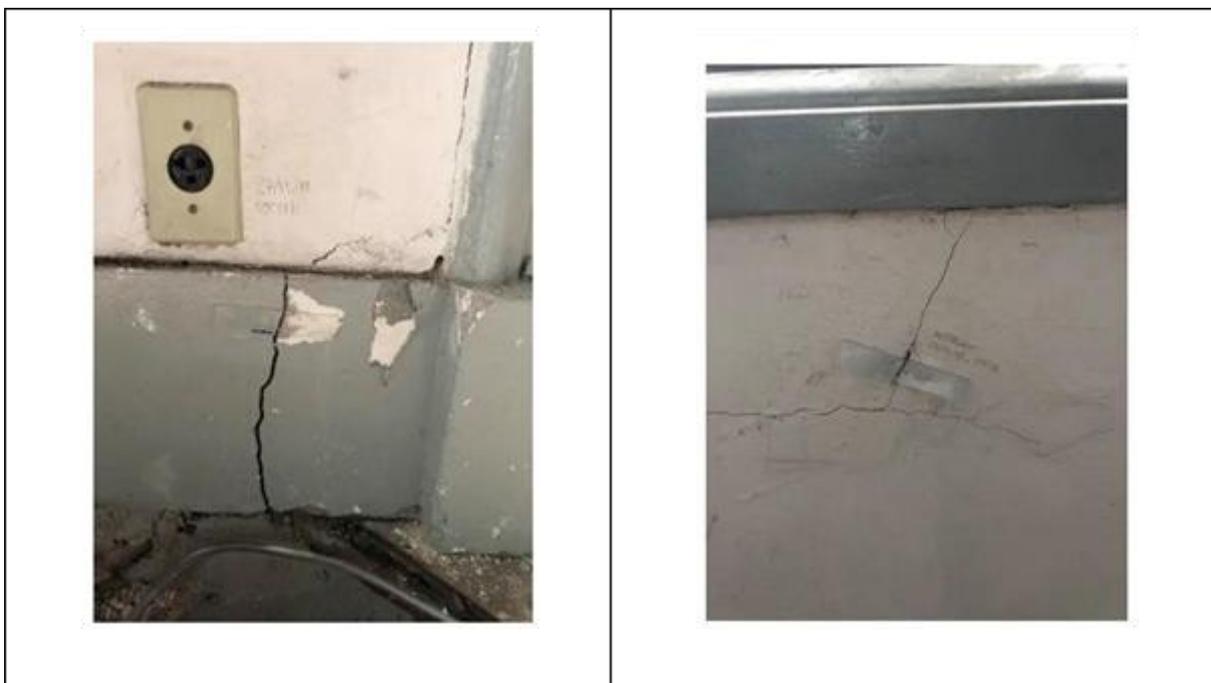
Figura 30: Lâminas 01 e 02 do 2º pavimento
(Fonte: Relatório de instalação da Porto Novo).

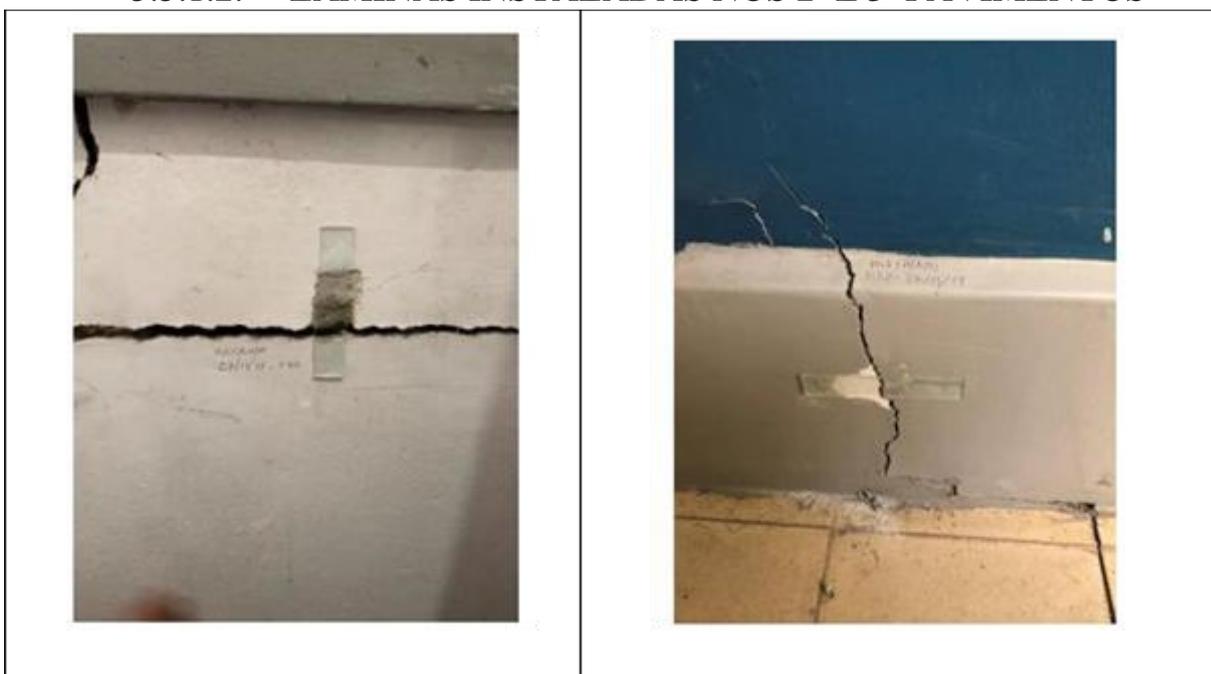
Figura 31: Lâminas 03 e 04 do 2º e 3º pavimentos
(Fonte: Relatório de instalação da Porto Novo)

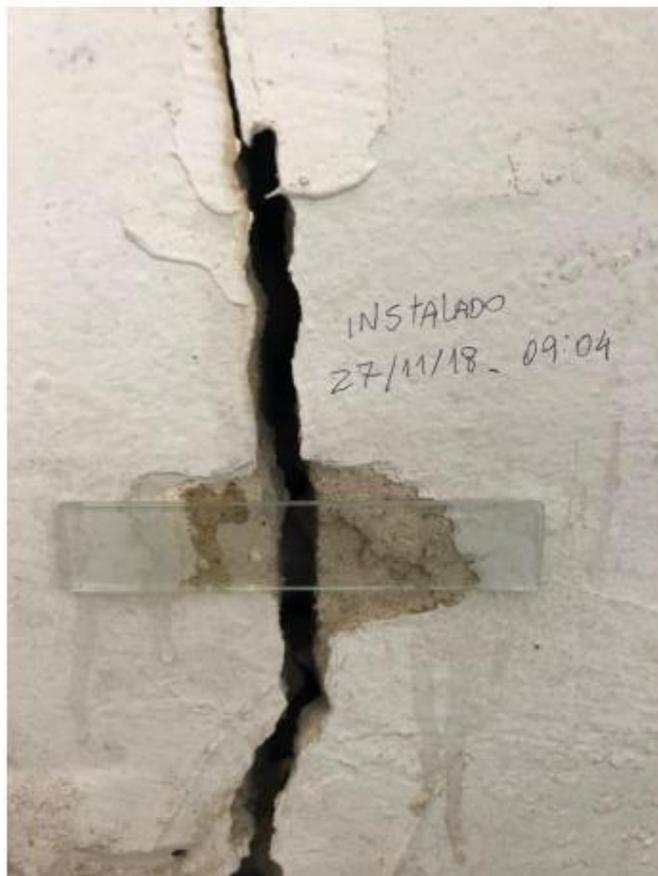
Figura 32: Lâmina 05 instalada no Sótão
(Fonte: Relatório de instalação da Porto Novo)

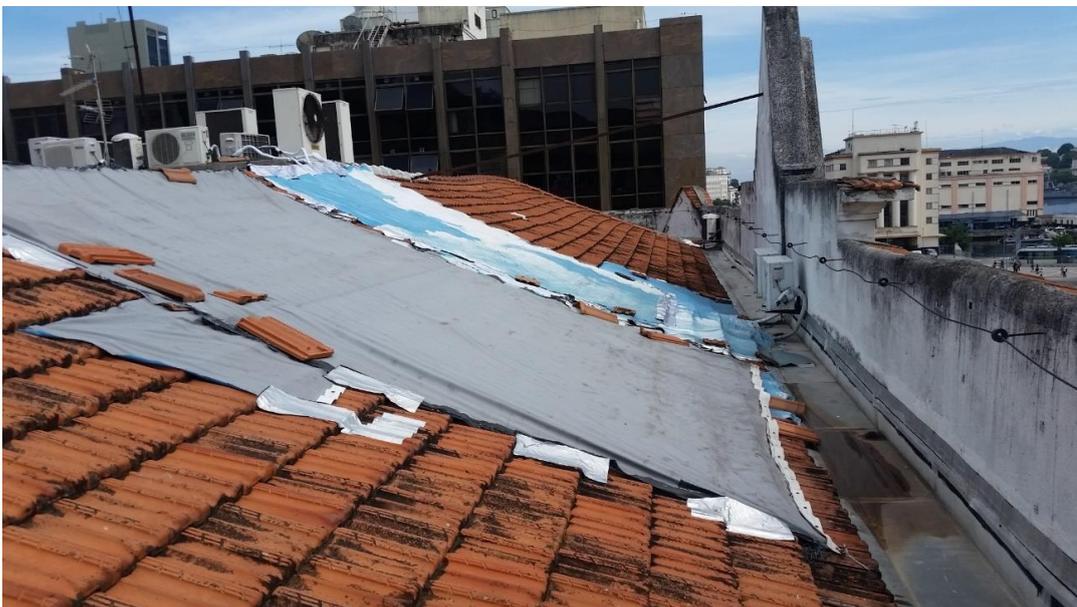
Face à movimentação do solo que promoveu um deslocamento da estrutura de fundação do museu, acarretando danos nas alvenarias, bem como em toda a estrutura do telhado, houve a premente necessidade de solucionar o problema, pois as telhas, em função da desestabilização da estrutura de madeira, ficaram fora de posição o que permitiu que diversos vazamentos ocorressem, quando em épocas de chuva, colocando em risco todo o acervo presente nas dependências do Museu Naval. (ver figura 36)

Figura 36: Paliativo para prevenir vazamentos dentro do museu
(Fonte: Relatório ABS)

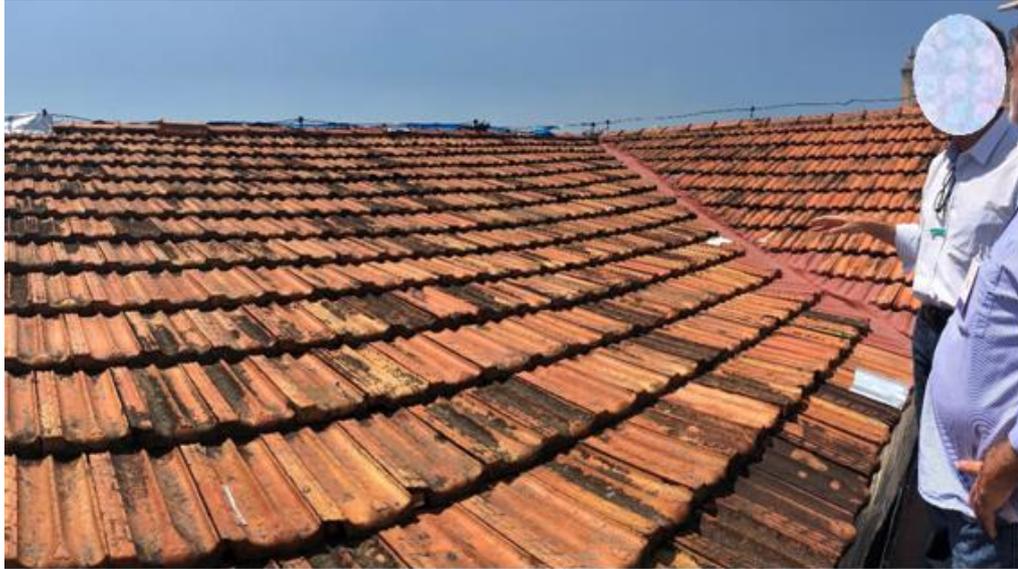
Ocorreram diversas visitas técnicas, para estudar a melhor maneira de se recuperar a estrutura do telhado e se optou pelo macaqueamento do sistema. Ainda assim, essa solução iria requerer o reforço da estrutura utilizando-se perfis metálicos em pontos estratégicos. (ver figura 37)

Figura 37: Inspeção técnica quanto aos danos no telhado do museu
(Fonte: Relatório ABS)

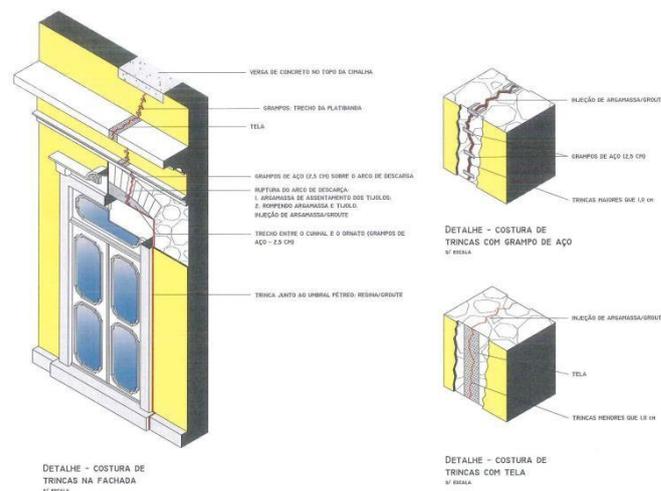
Além disso, o INEPAC (Instituto Estadual do Patrimônio Cultural), já enviara ao Museu sugestões no tratamento das trincas e fissuras que ocorreram em 2014, conforme detalhado na figura a seguir (ver figura 38)

Figura 38: Detalhamento do INEPAC para recuperar as trincas e fissuras na fachada do Museu Naval
(Fonte: INEPAC)

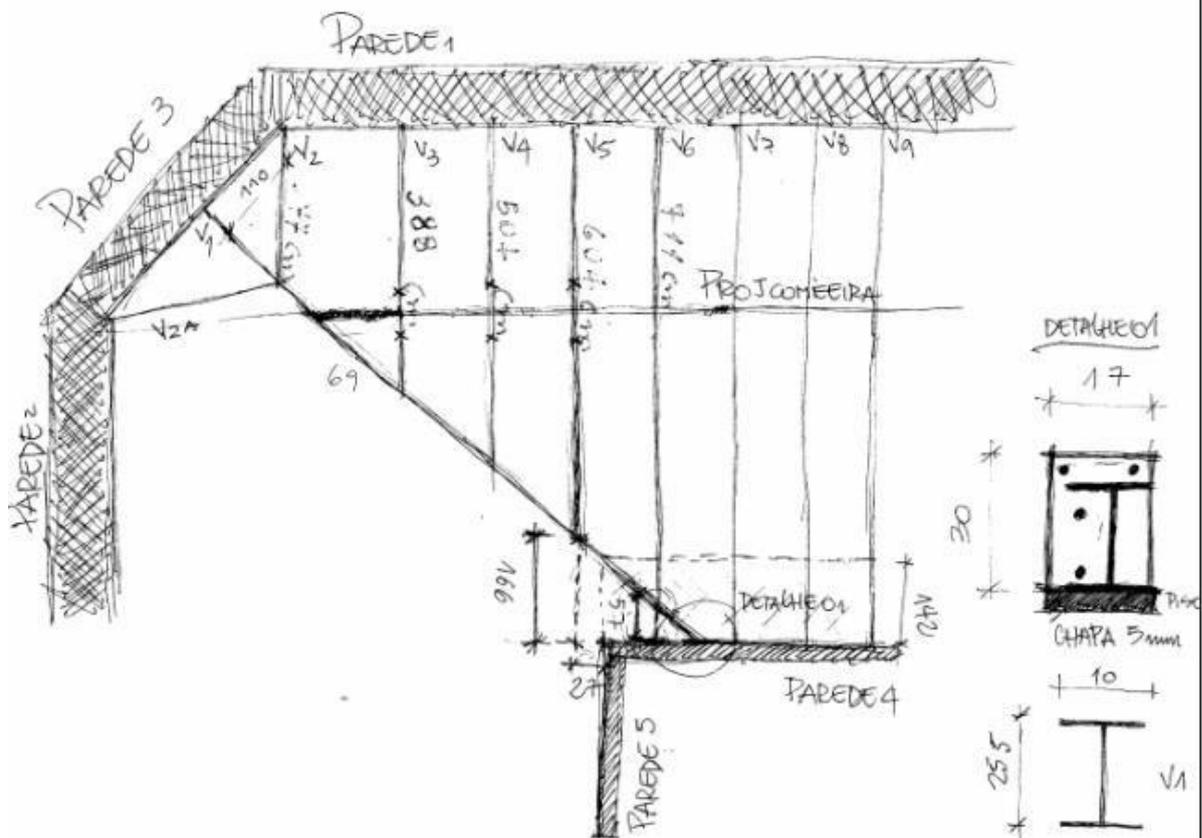
Desse modo, nas inspeções técnicas foram avaliados todos os pontos que poderiam colocar o processo de recuperação em risco, tendo a ABS, através de seus relatórios solicitado que reforços na estrutura metálica existente, com intuito de viabilizar o processo de levantamento de parte do telhado, com os macacos hidráulicos, para que os apoios fossem executados em locais apropriados, como o que se segue. (ver figura 40).

Figura 40: Detalhamento dos pontos a serem reforçados por processo de soldagem
(Fonte: Relatório ABS)
