**ANÁLISE DA SEGURANÇA NO TRABALHO EM TORRES
DE TELEFONIA: UMA ABORDAGEM RESILIENTE**

Dissertação de Mestrado apresentada ao Programa de Engenharia Ambiental, Escola Politécnica & Escola de Química, da Universidade Federal do Rio de Janeiro, como parte dos requisitos necessários à obtenção do título de Mestre em Engenharia Ambiental.

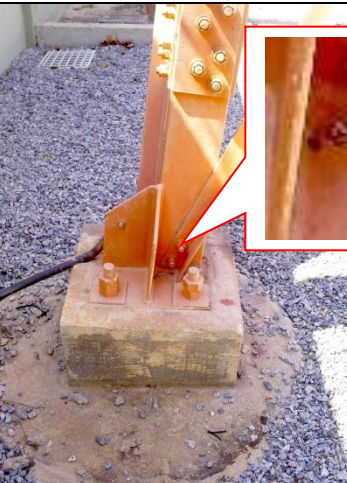
Vista da base B. Pontos de corrosão.

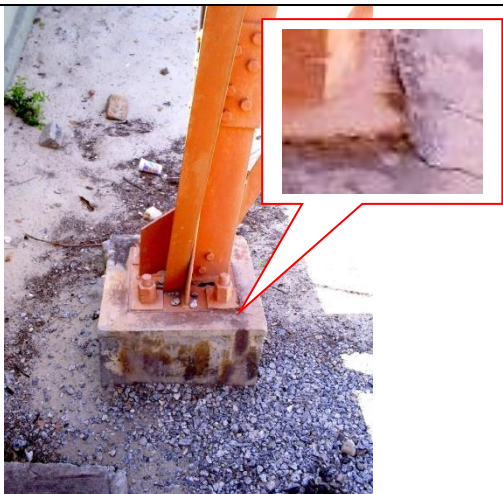
Vista da base C. Pontos de corrosão.

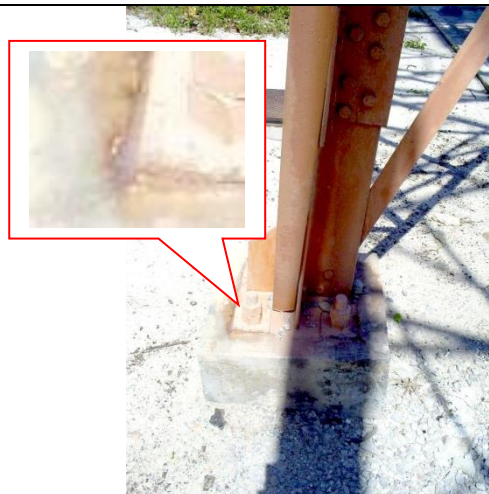
Vista da base D. Pontos de corrosão.

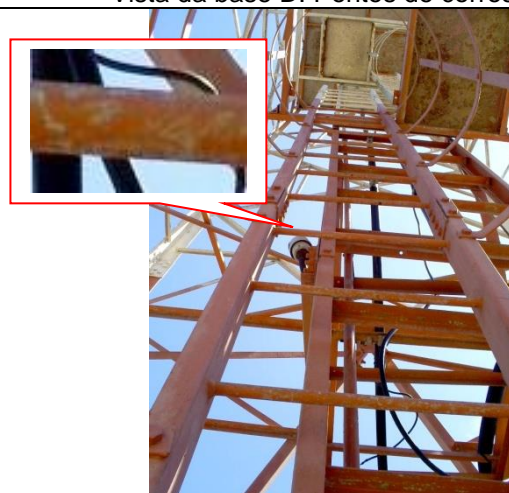
Foram verificados vários pontos de corrosão na escada. Foi identificada a existência de sistema trava queda, também verificada a existência de guarda corpo ao longo da escada da torre. Todas as plataformas da estrutura estão com corrosão em estágio avançado. O mesmo se aplica ao guarda corpo e os tubos suportes de antenas que também mostram sinais visíveis de corrosão.

Escada com vários pontos de corrosão.

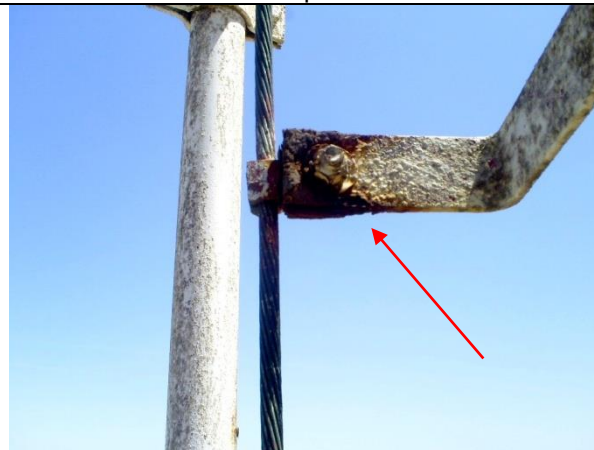
Nenhuma ocorrência foi encontrada em relação às conexões de compressão, no entanto, foram verificados muitos pontos de corrosão ao longo de todo o sistema de proteção que devem ser tratados, assim como o tubo mastro do para-raios que deve ser trocado e o suporte do cabo do para-raios que está com corrosão deve ser tratado.

Suporte do cabo do pára-raios com pontos de corrosão.

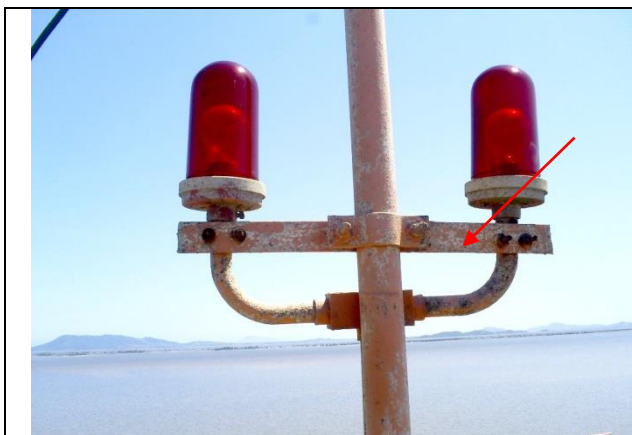
Não foi observada nenhuma ocorrência no alinhamento do balizamento, assim como na fixação e união dos eletrodutos. Não se verificou nenhuma ocorrência nem nos cabos de alimentação nem nas lâmpadas do balizamento. Já o conjunto balizador demonstra a existência de pontos de corrosão.

Vista do balizamento, muitos pontos de corrosão.

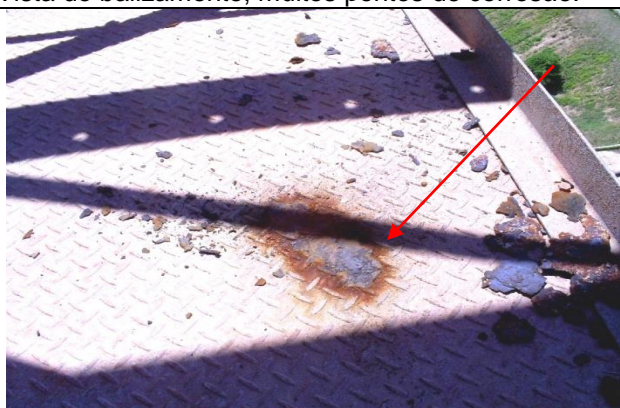
Plataforma com muitos pontos de corrosão.

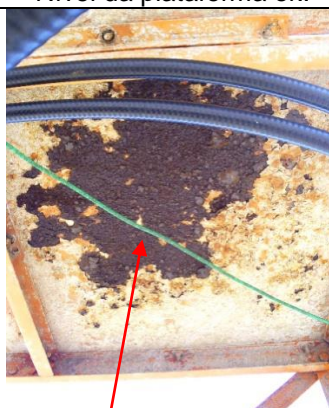
Parte inferior da plataforma com bastante corrosão

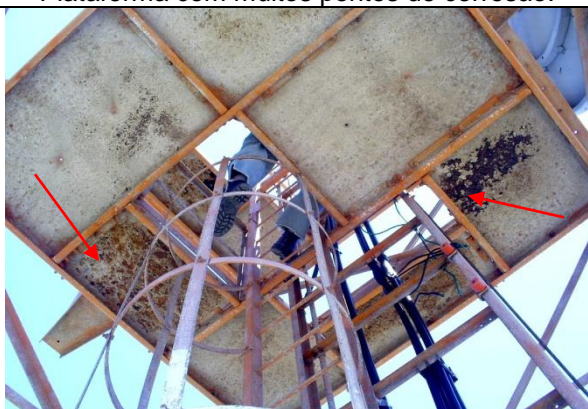
Plataforma com pontos de corrosão

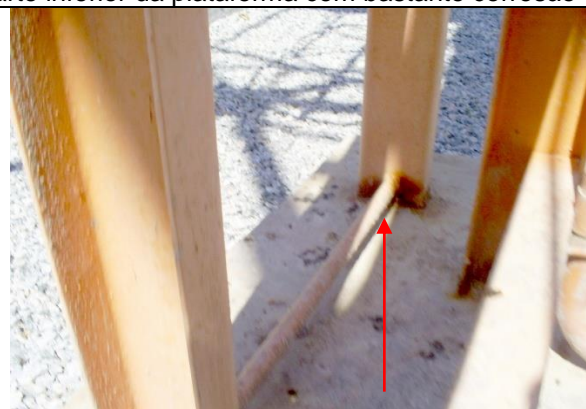
Pé da escada com pontos de corrosão

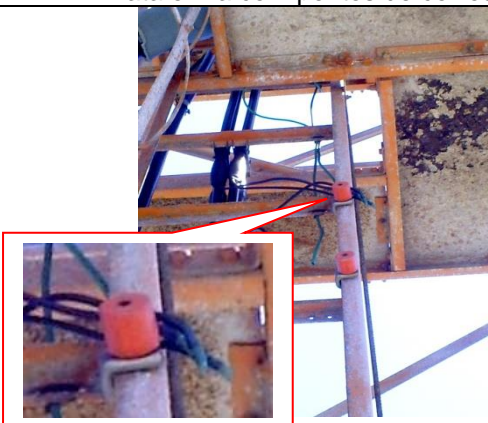
Não foram encontrados pontos de corrosão no SPDA, no entanto foi identificada a ausência de barras de equipotencial, assim como rabichos dos cabos de rádio frequência (kit de aterramento) cortados. Também foram cortados os cabos do aterramento das barras TGBs, cordoalha do aterramento das bases da torre, além de ter evidenciado o corte de parte dos cabos do tripé da esteira.

Falta a barra TGB superior e os rabichos foram cortados.

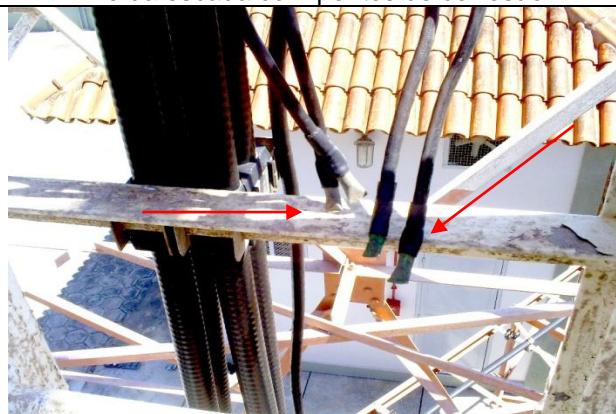
Falta a barra TGB inferior e rabichos. Cabo de aterramento das TGBs foi cortado.

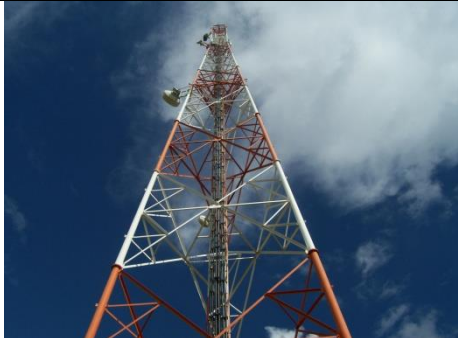
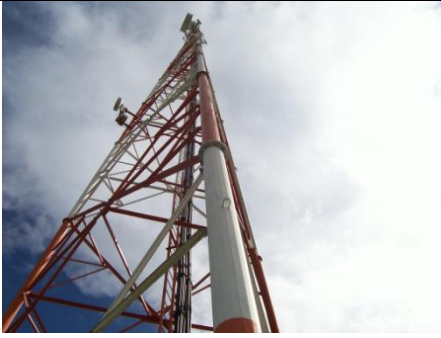
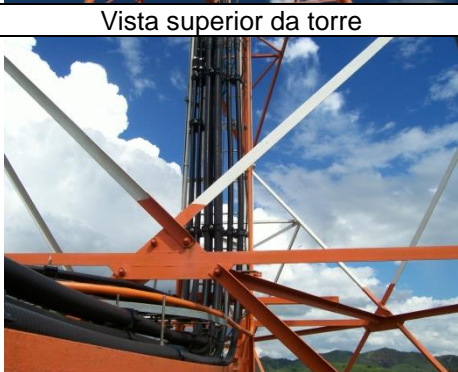
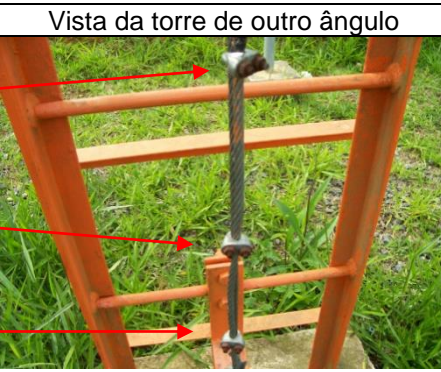
Não foi verificada nenhuma ocorrência nas escadas. Foi verificada a falta de espaço para passagem de mais cabos no esteiramento, tal como 4 parafusos 1/2" na braçadeira no esteiramento horizontal com corrosão. Foi identificada a existência de 65 m de cabo trava queda, de aço com alma de nylon com necessidade de substituição por alma de aço; 3 cliques / braçadeiras do trava queda com parafusos oxidados com necessidade de substituição. Não foi verificada nenhuma ocorrência nos tubos suportes de antenas nem no guarda-corpo da estrutura, no entanto foi constatada a ausência de plataforma de descanso.

<p>Não há disponibilidade para passagem de novos cabos no esteiramento.</p>	<p>3 cliques / braçadeiras do trava quedas com corrosão</p>

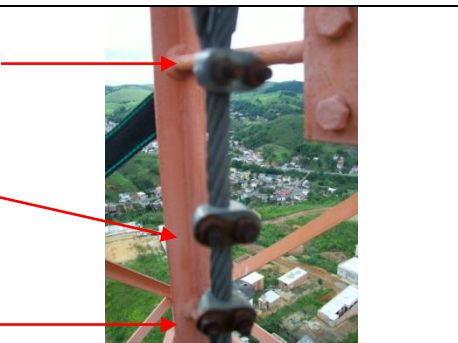
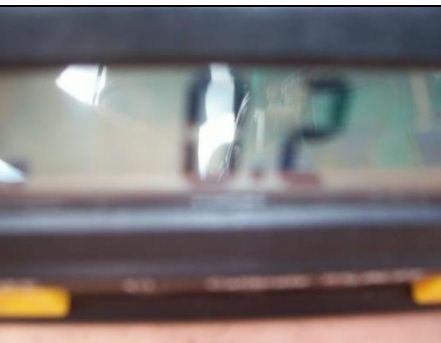
<p>3 cliques do trava queda no topo da torre com corrosão</p>	<p>Prumo da plataforma.</p>

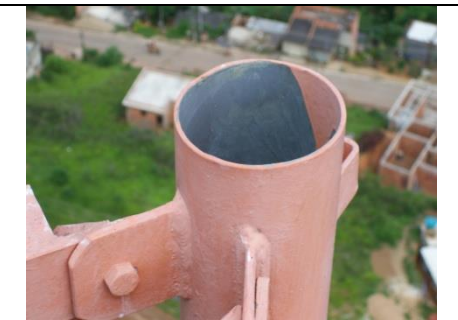
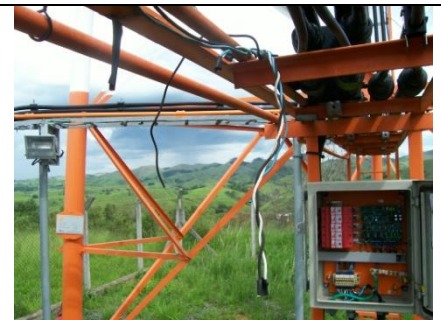
Não foi observada nenhuma ocorrência no alinhamento do balizamento, no entanto na fixação e união dos eletrodutos, foi verificado eletroduto do balizamento rompido e cabos cortados. Foram verificadas duas caixas de passagem com parafusos oxidados. O conjunto balizamento está inoperante, com fios desconectados. Foi verificado Quadro QCAB com princípio de corrosão.

<p>Tubo no topo da antena aberto, possibilitando a entrada de água</p>	<p>Eletroduto do balizamento rompido e cabos cortados</p>

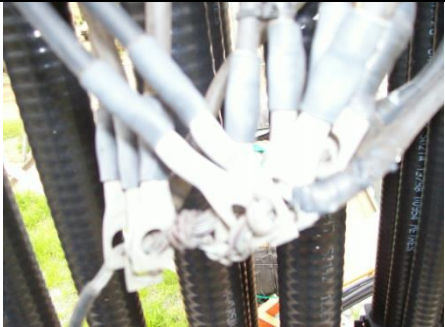
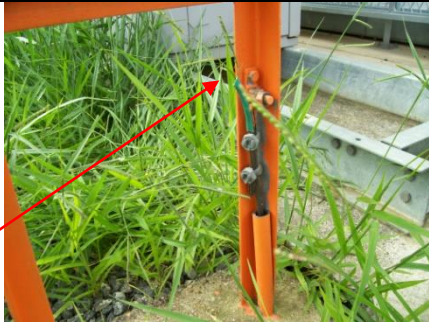
<p>Rabichos da TGB inferior embolados</p>	<p>Furtado 2 metros de cabo verde 35 mm do tripé da esteira</p>

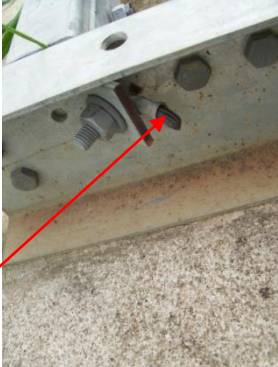
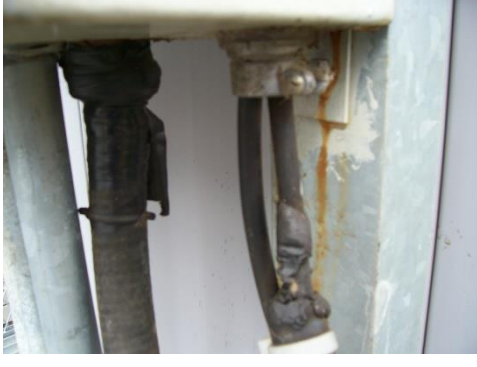
<p>Cordoalha cortada do aterramento da base da BTS</p>	<p>Quadro QDCA com pontos de corrosão</p>
