AVALIAÇÃO DO RISCO DE INCÊNDIO NO NÚCLEO URBANO DA SOCIEDADE DE AMIGOS DAS
ADJACÊNCIAS DA RUA DA ALFÂNDEGA (SAARA)

Dissertação de Mestrado apresentada ao Programa de Engenharia Urbana, Escola Politécnica, da Universidade Federal do Rio de Janeiro, como parte dos requisitos necessários à obtenção do título de Mestre em Engenharia Urbana.

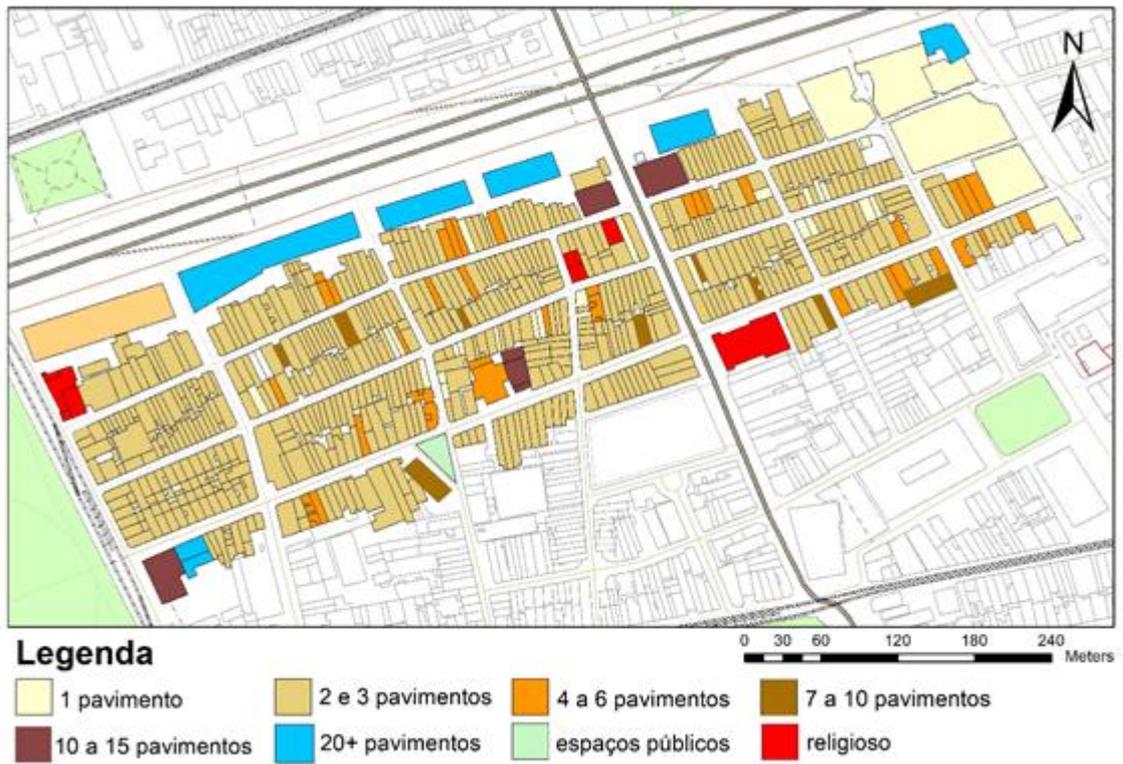
Figura 15 - Mapa do gabarito das edificações

De acordo com o mapa exibido na figura 15, é notória a predominância de sobrados com gabarito entre 2 e 3 pavimentos. A altura dos mesmos possui pouca variabilidade, conforme estilo/época adotado para construção. O trecho da Avenida Presidente Vargas apresenta discrepância em relação ao padrão de gabarito observado. Tal condição se deve a intenção da construção de uma via com edificações de aparência moderna. Segundo a legislação é possível edificar até 75 metros de altura.

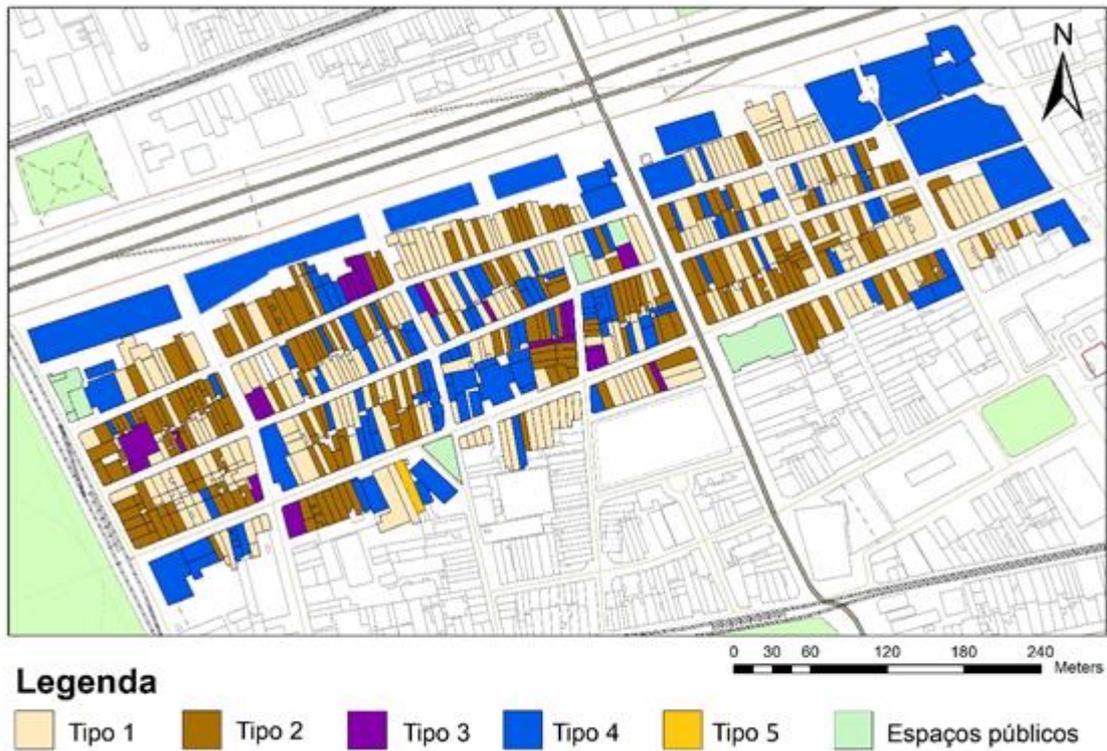
Figura 21 - Mapa do grau de conservação das edificações

A figura 21 ilustra a através do mapa a disposição espacial das edificações da área do Saara de acordo com os tipos elencados neste tópico. Ao observar o mapa é possível verificar que a maioria das edificações não se encontram com alto grau de descaracterização, incluindo-se assim, nos tipos 1, 2 e 3.

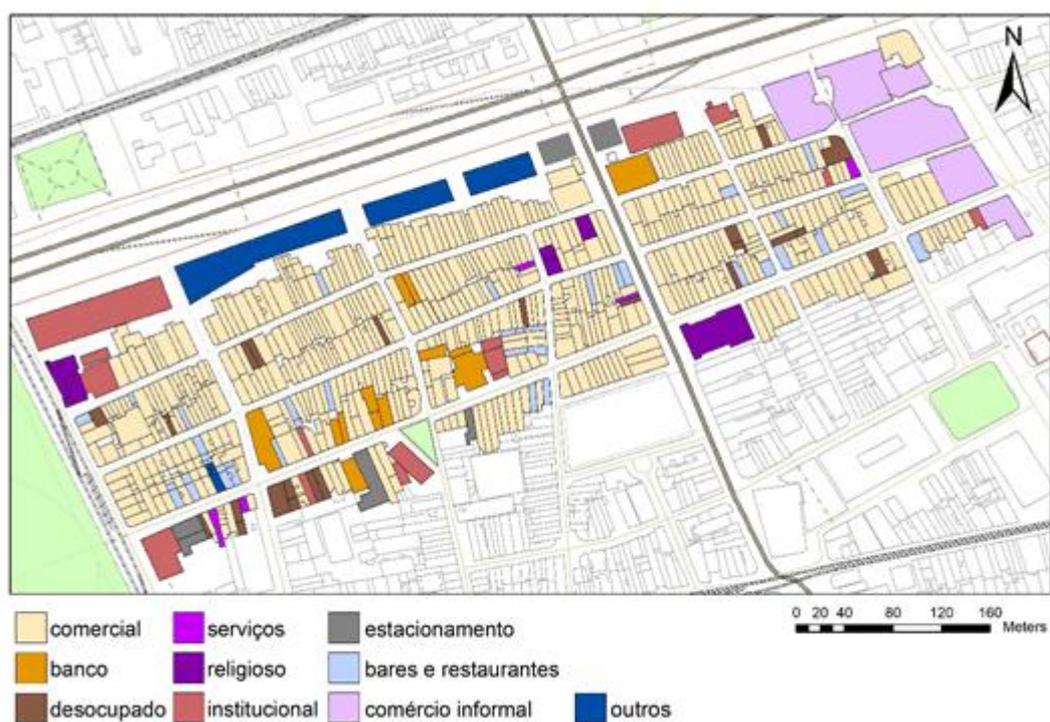
Figura 22 - Mapa de usos do pavimento inferior

O estudo do uso do solo neste centro urbano é baseado na observação quanto às atividades exercidas nas edificações seja nos pavimentos térreos quanto nos superiores. Dentro dos limites da SAARA, a atividade comercial é fortemente consolidada no pavimento térreo, o que pode ser constatado através do mapa na figura 22. Observa-se a incidência de espaços ociosos ou utilizados como depósito de mercadorias das próprias lojas nos pavimentos superiores. Tal condição corrobora para a potencialização de incêndios.

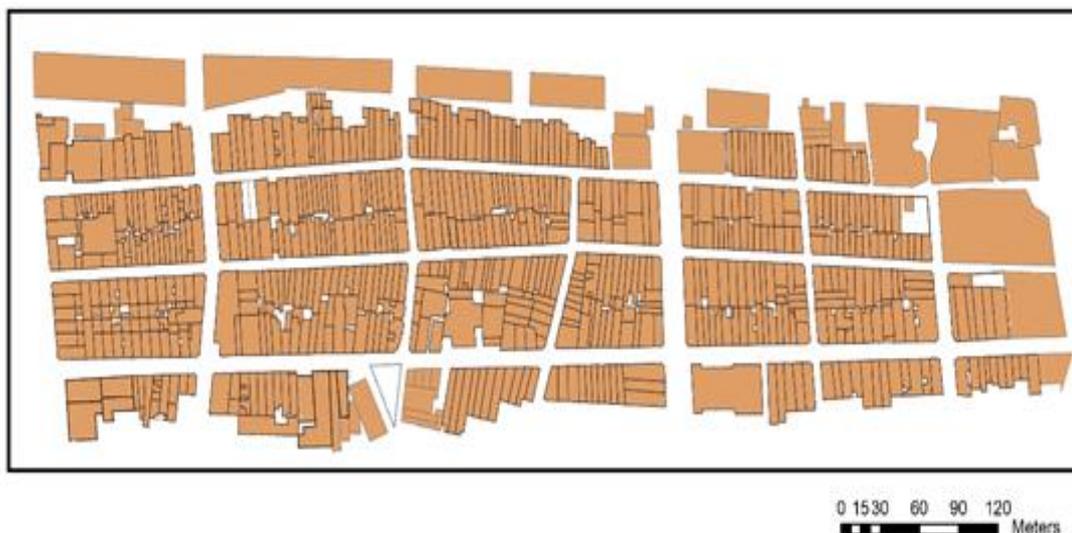
Figura 24 - Mapa de cheios e vazios

Através da observação do mapa exibido na figura 24, é possível perceber claramente a densa ocupação pela massa edificada no conjunto urbano do Saara.

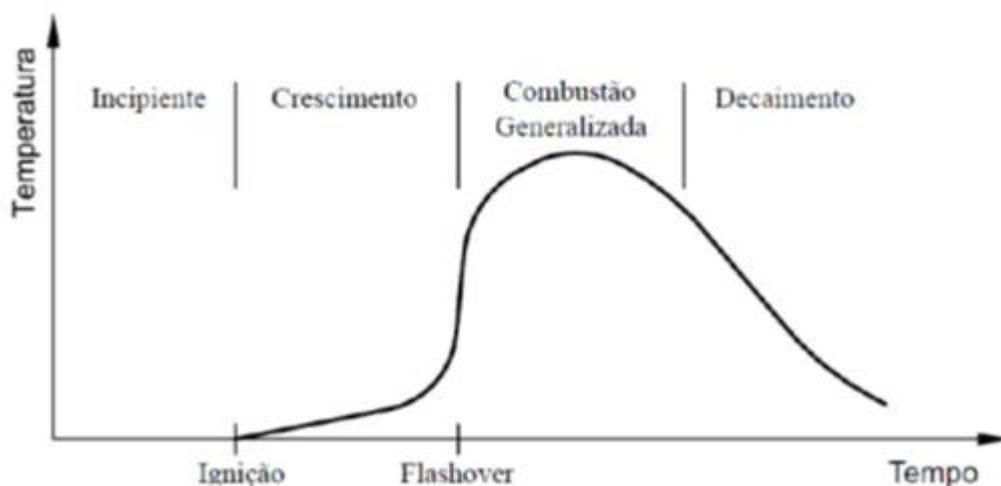
Figura 28 - Curva temperatura-tempo de um incêndio

Um incêndio pode ser compreendido através de etapas distintas, cujo tempo de duração e magnitude podem variar. Assim, um incêndio pode ser classificado em três etapas, considerando que não haja qualquer intervenção para extinção do mesmo. A Figura 28 expõe a curva temperatura-tempo de um incêndio, em seguida, explica-se as fases do incêndio:

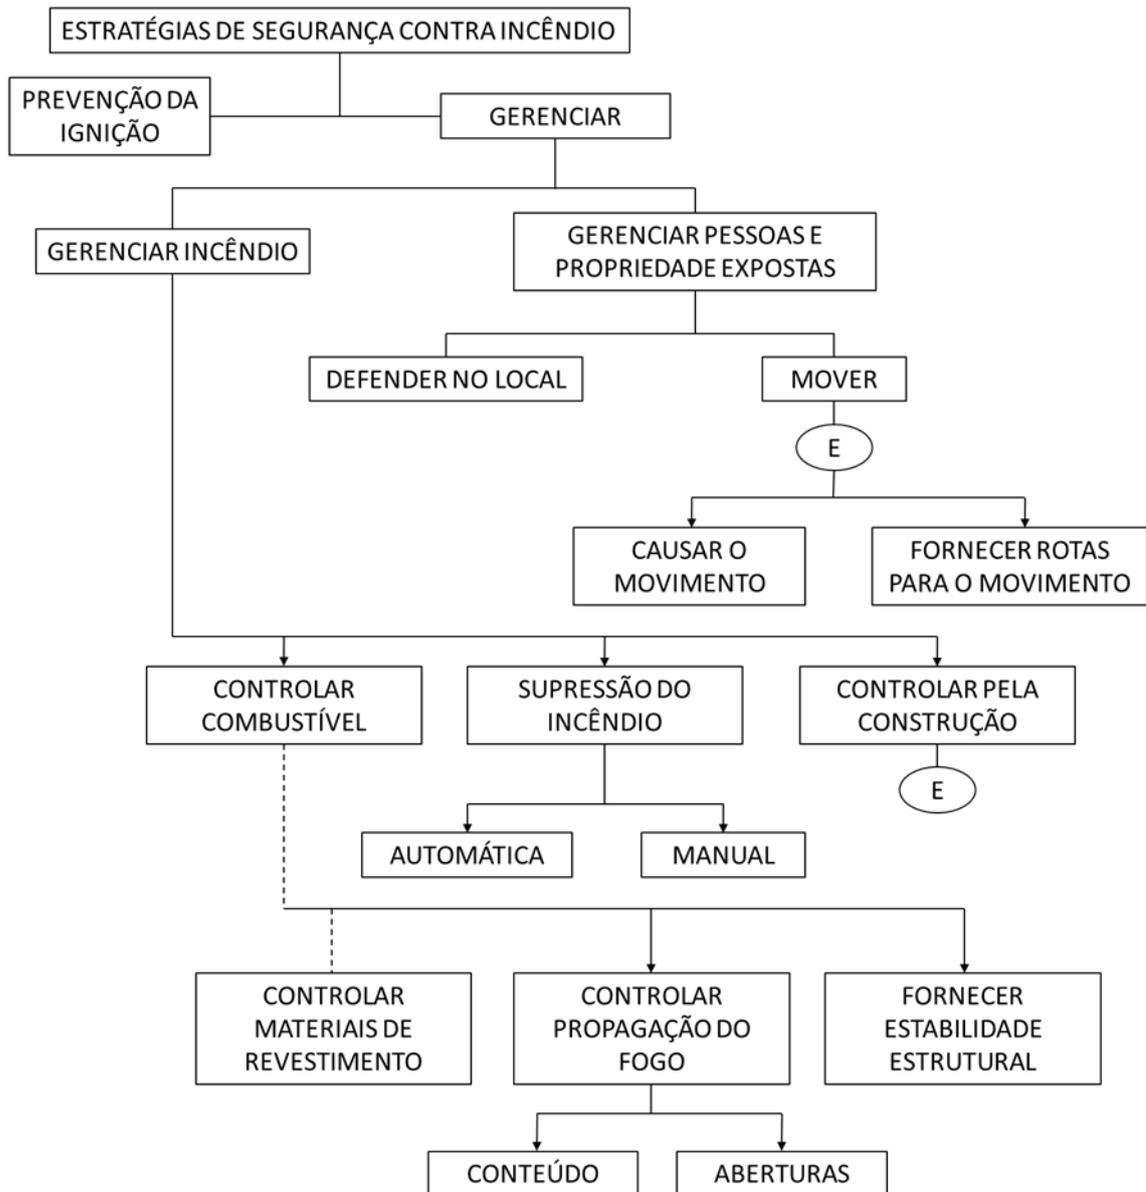
Figura 30 - Árvore de conceitos de segurança contra incêndios

Desenvolvida pela NFPA em 1997, a árvore de conceitos de segurança contra incêndios é um guia para o estabelecimento da importância relativa dos vários fatores para uma estratégia de segurança contra incêndios, conforme a figura 30. A mesma reúne alguns fatores como a prevenção da ignição e o gerenciamento, que envolve gerenciamento do incêndio em si e pessoas/bens expostos ao risco.

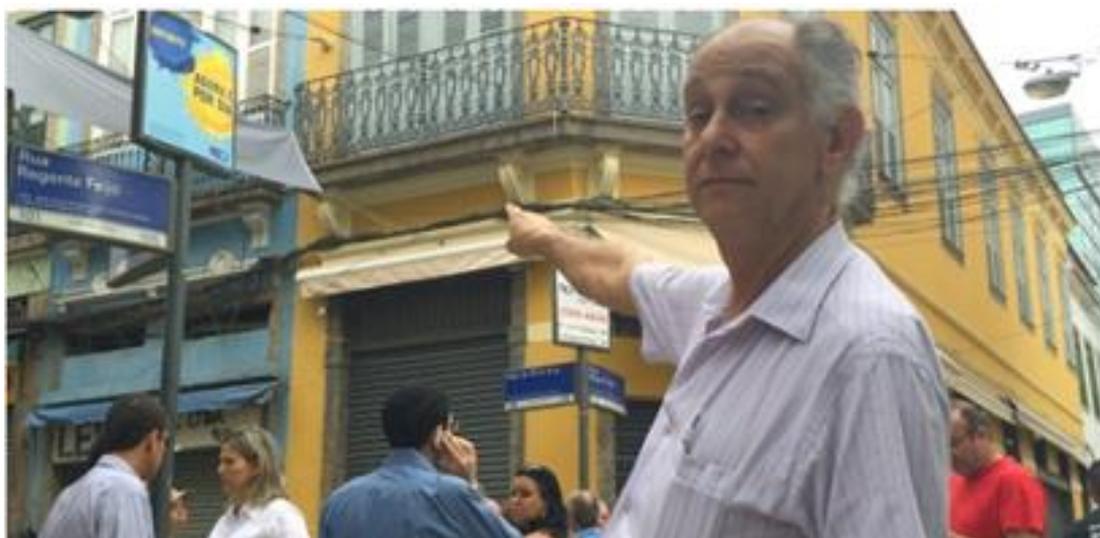
Figura 40 - Comerciante mostrando as fiações emaranhadas e expostas nas ruas do Saara

Os riscos inerentes a estes locais são facilmente reconhecidos, porém a sua análise e quantificação através de estudos é praticamente ainda nula no país. A figura 40, retirada de uma matéria publicada no site UOL no ano de 2015 sobre riscos de incêndios no Saara mostra um dos comerciantes da área apontando para riscos associados a fiações expostas e emaranhadas.

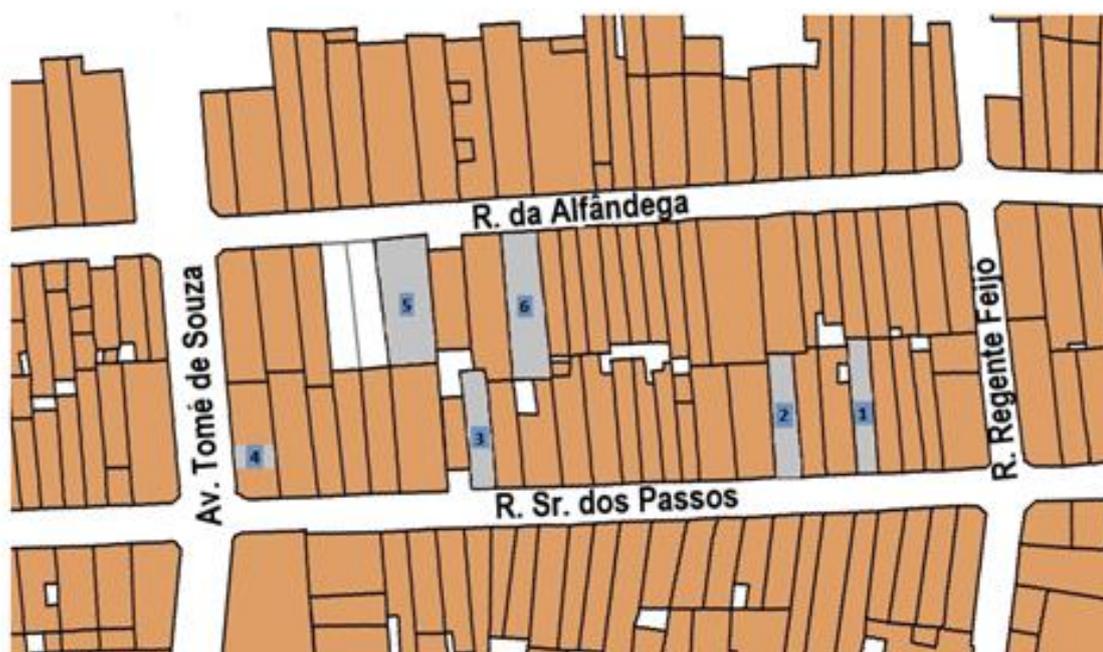
Figura 41 - Quarteirão escolhido para o estudo

O estudo inicialmente foi proposto para todas as edificações pertencentes a SAARA. Porém não foi possível, devido à três motivos: limitação do tempo para a realização do trabalho, grande número de edificações neste núcleo urbano e pela falta de documentações/plantas das edificações para o levantamento geométrico dos mesmos. Sendo assim, foram selecionadas seis edificações construídas no quarteirão compreendido entre as ruas da Alfândega, Senhor dos Passos, Tomé de Souza e Regente Feijó, conforme ilustrado na figura 41. A escolha deste quarteirão específico foi motivada pela proximidade do local do último grande incêndio ocorrido no Saara em 2015, no qual foi necessária a demolição de três edificações atingidas.

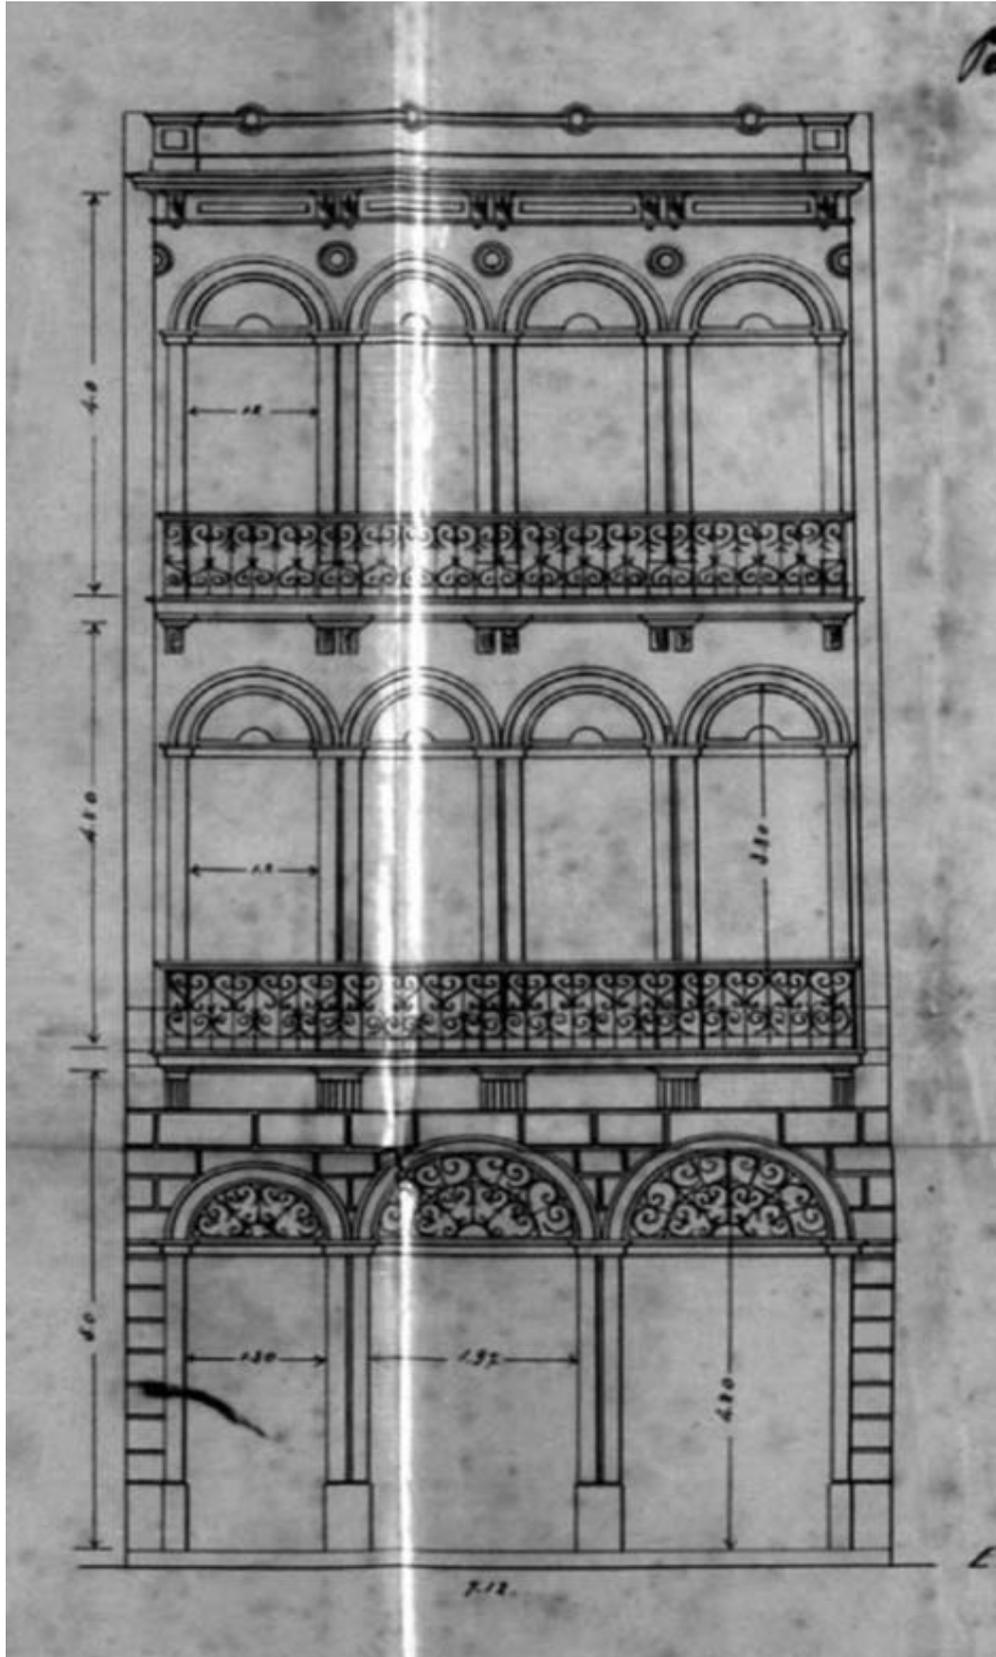
Figura 43 - Fachada da edificação situada a Av. Uruguaiana.

Nas figuras 43 e 44 apresentam-se respectivamente a fachada e plantas baixas dos três pavimentos de uma edificação mista situada a rua Uruguaiana, que por sua proximidade possui tipologia arquitetônica análoga a encontrada no conjunto arquitetônico do Saara.

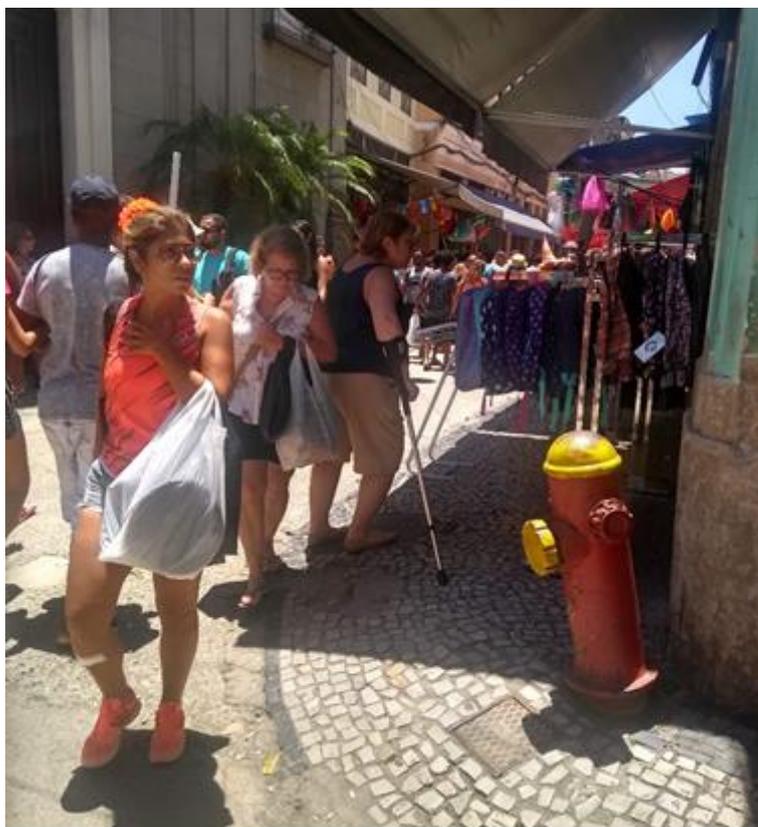
Figura 45 - Hidrante urbano localizado na Rua Senhor dos Passos

Com o objetivo de quantificar e identificar os hidrantes urbanos de coluna. No núcleo urbano do Saara foram encontradas 6 unidades. De acordo com Silva et.al (2013) nas regiões do Centro e Zona Sul do município do Rio de Janeiro existem áreas que não estão cobertas pelos hidrantes urbanos de coluna, ocasionando um abastecimento deficiente de água para incêndios. São encontrados pontos onde há sobreposição no raio de ação do hidrante, ao passo que em outros não é verificada abrangência.

A figura 45 apresenta um dos hidrantes encontrados na área, localizado na rua Senhor dos Passos.

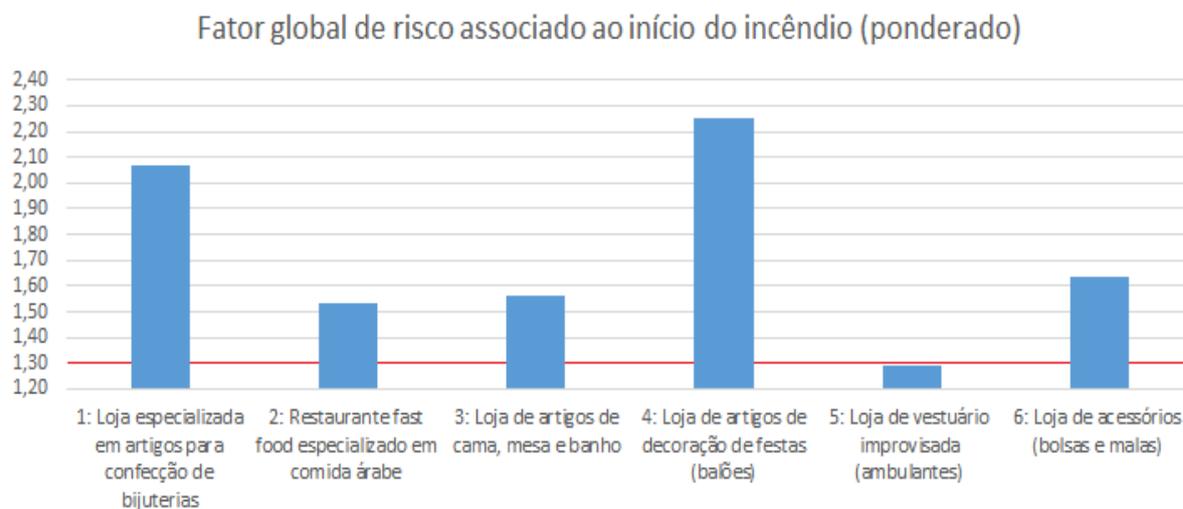
Gráfico 1 - Fator global de risco associado ao início de incêndio nas 6 edificações estudadas

Já no gráfico 1 são apresentados os resultados do fator FG_{II} , risco associado ao início de incêndio de forma comparativa.

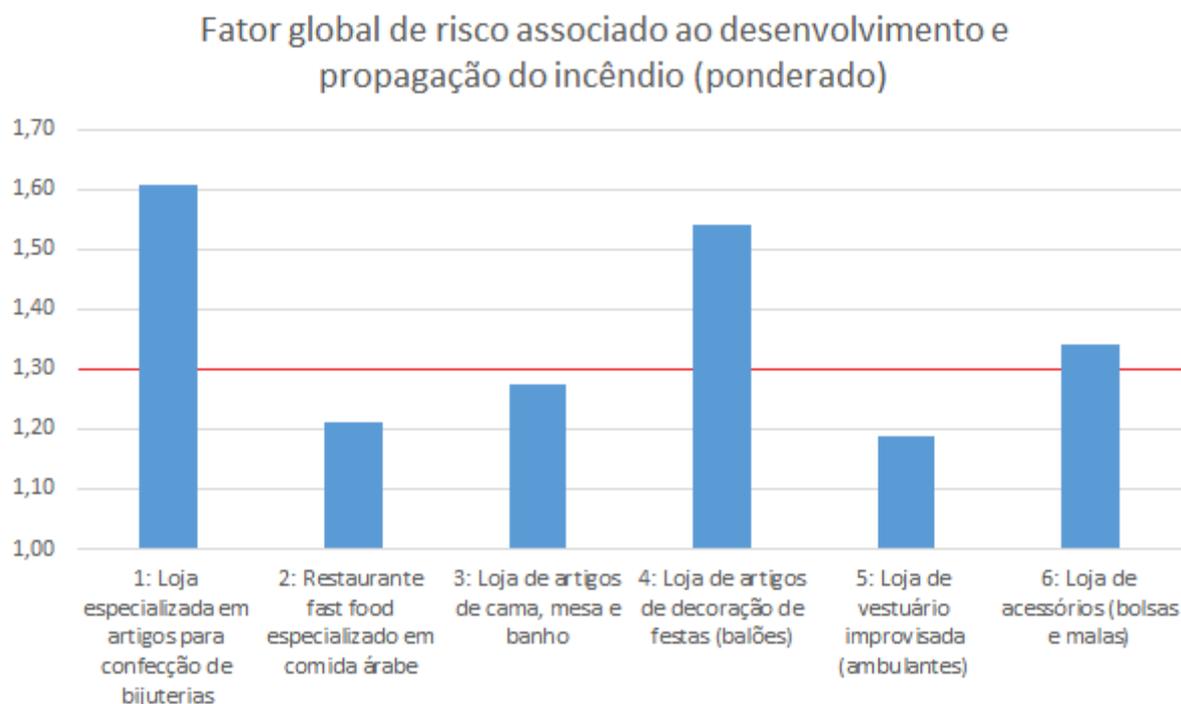
Gráfico 2 - Fator global de risco associado ao desenvolvimento e propagação de incêndio nas 6 edificações estudadas

Já no gráfico 2 são apresentados os resultados do fator FGDPI, risco associado ao desenvolvimento e propagação de incêndio de forma comparativa.
