ESTUDO DA CAPACIDADE DE REUSO DAS ÁGUAS PROVENIENTES DA
INFILTRAÇÃO NOS RESERVATÓRIOS DA BACIA DO CANAL DO MANGUE NA
GRANDE TIJUCA

Dissertação de Mestrado apresentada ao
Programa de Pós-graduação em Engenharia
Urbana da Universidade Federal do Rio de
Janeiro, como parte dos requisitos necessários à
obtenção do título de Mestre em Engenharia
Urbana.

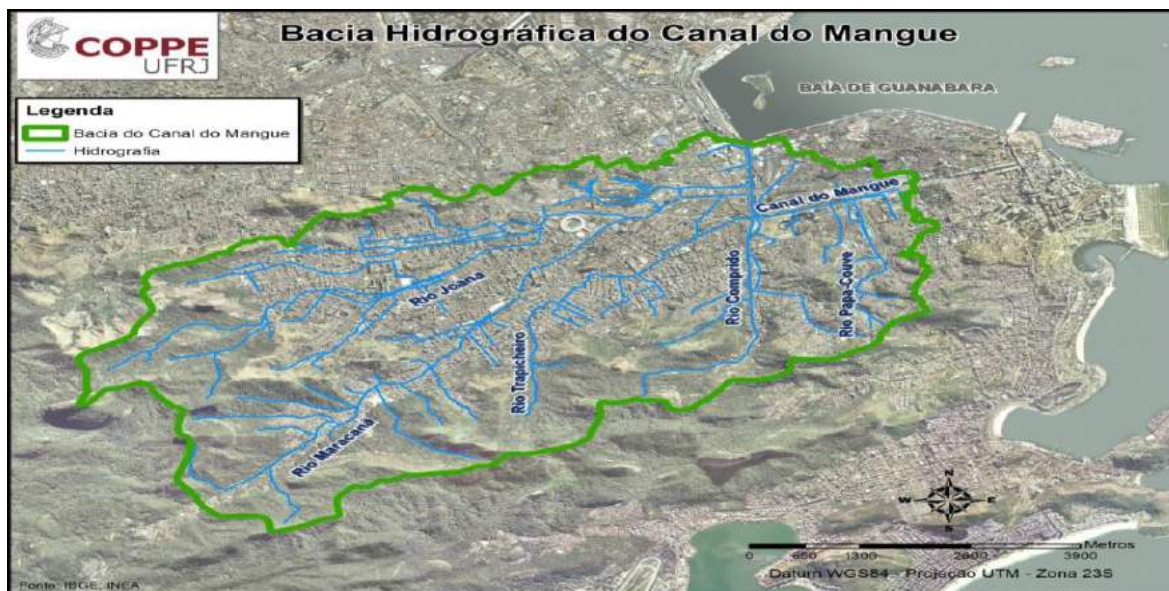
Figura 7: Bacia Hidrográfica do Canal do Mangue. Fonte: <<https://www.aquafluxus.com.br/wp-content/uploads/2015/10/CanalMangue-e1445951969251-1024x835.jpg>>.

A Bacia é responsável pela drenagem dos bairros: Aldeia Campista, Andaraí, Tijuca, Grajaú, Vila Isabel, São Cristóvão, Rio Comprido, Maracanã, Santo Cristo e Cidade Nova, sendo seus principais cursos d'água os rios Maracanã, Joana, Trapicheiros, Comprido e Papa-Couve, os quais têm suas nascentes no Maciço da Tijuca ou na Serra do Engenho Novo e afluem para o canal do Mangue que, por sua vez, deságua na Baía de Guanabara, conforme apresentado na Figura 7.

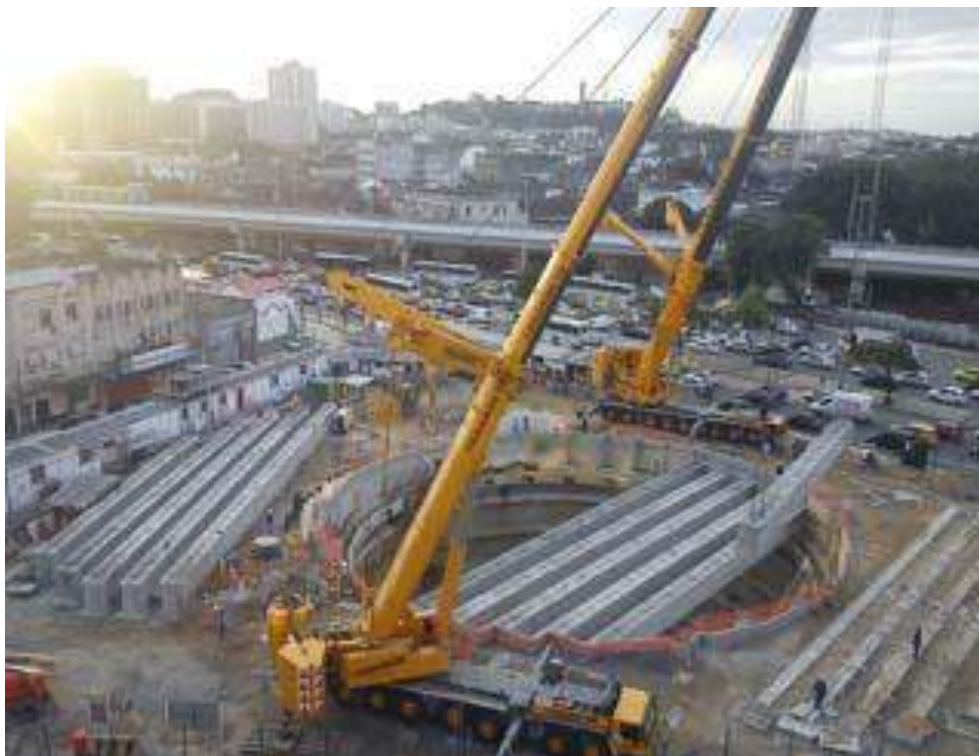
Figura 10: Obra do reservatório na Praça da Bandeira.
Fonte: Jornal EXTRA, fevereiro/2015.

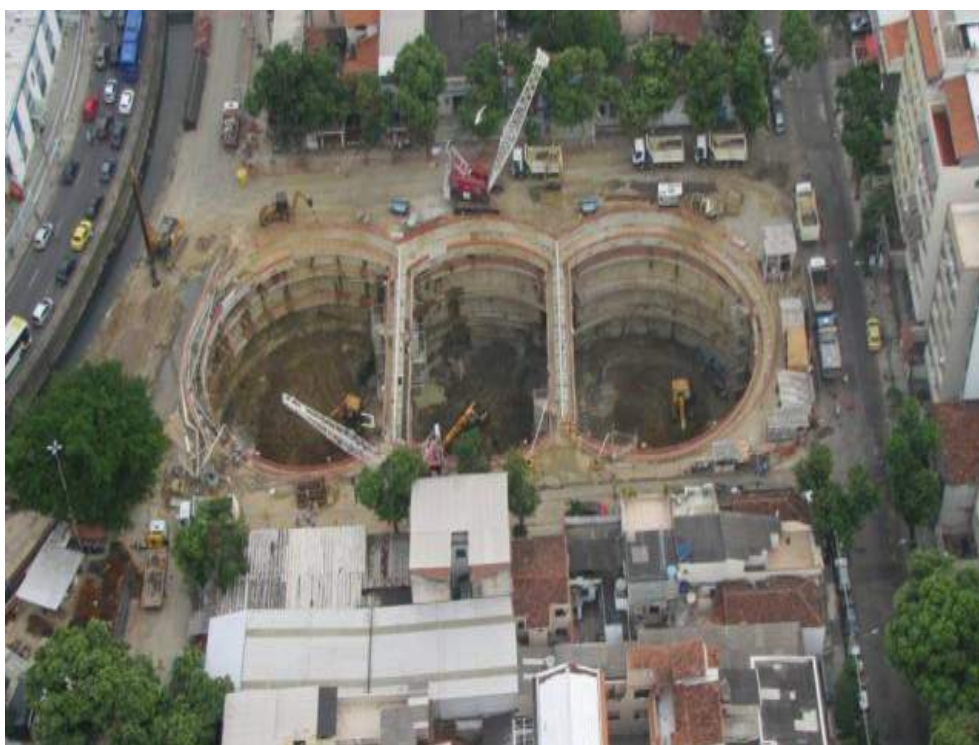
Figura 11: Obra do reservatório triplo na Praça Niterói.
Fonte: Jornal EXTRA, fevereiro/2015.

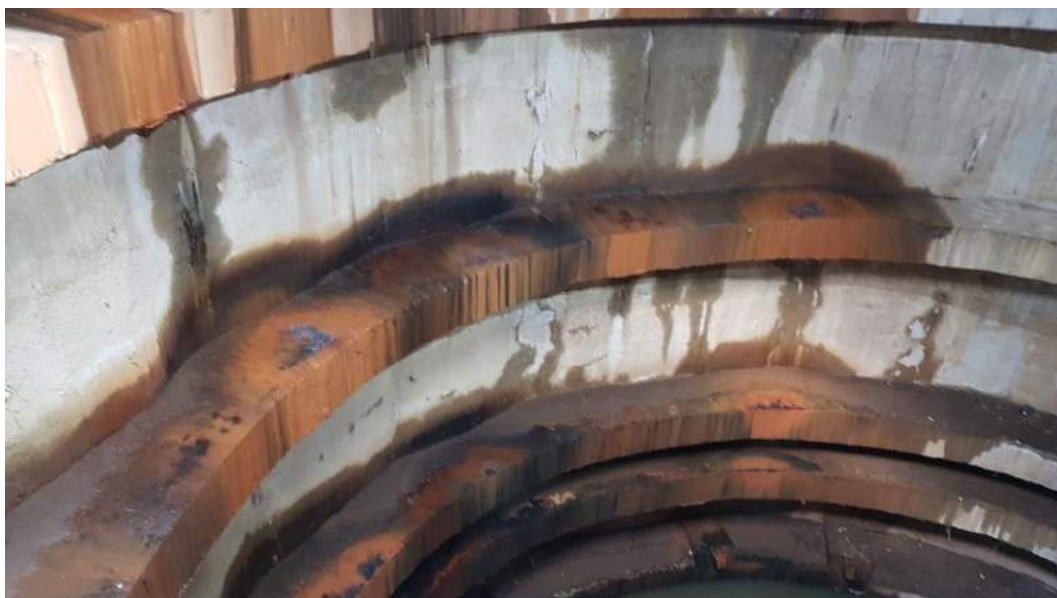
Figura 14a&b: Água que infiltra no reservatório da Praça Varnhagem, dezembro/2017.

Constatou-se um volume médio de infiltração de aproximadamente 100.000 litros/dia (Figura 14a&b), ou seja, média de 10 caminhões pipa por dia que, por falta de destinação visando sua reutilização, são atualmente esgotados para os

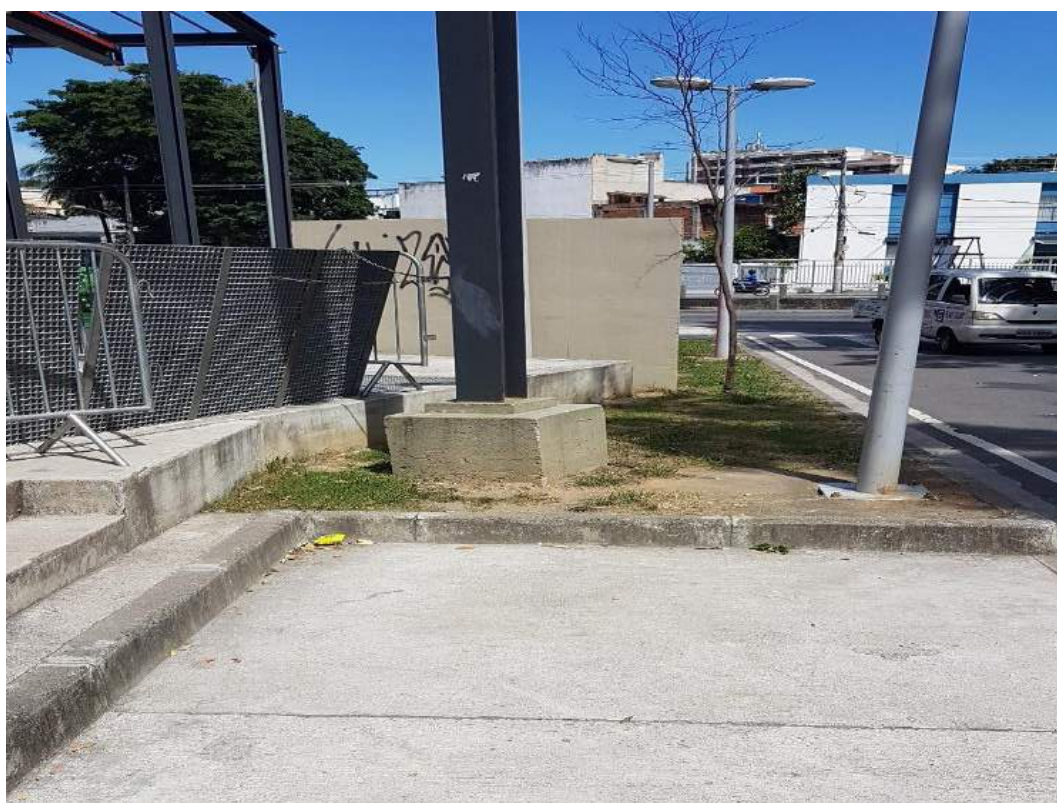
Figura 16: Local do recuo para caminhões pipa na Praça Varnhagem, dezembro/2017.

Tal rede com diâmetro de 4” tem a possibilidade de ser acrescida na sua extensão em aproximadamente 3 metros, mantendo-se o mesmo diâmetro nominal, a partir de uma conexão de derivação do tipo “tê”, de forma conjunta aos registros de vedação para as manobras necessárias, sendo recalçada desta forma até o caminhão pipa, a ser estacionado no recuo junto à entrada do tanque (Figura 16).

Uma simples adequação de logística vinculada ao bombeamento e transporte por caminhões pipa poderia oferecer uma solução interessante para reaproveitamento das águas. O processo consistiria em bombear a água com o sistema de recalque já existente, utilizando a bomba de recalque do ramal de limpeza, por se tratar de um equipamento de menor dimensão e potência. Esse equipamento já é utilizado diariamente para retirar o “excesso” de água depositada nos tanques por causa do volume diário que infiltra pelas paredes *diafragma*. Essa água excedente é bombeada atualmente para os corpos d’água que passam tangencialmente aos tanques, como o Rio Maracanã, no caso da Praça Varnhagem. Para abastecimento dos caminhões pipa seria utilizado um recuo já existente no local, adequado para o serviço.

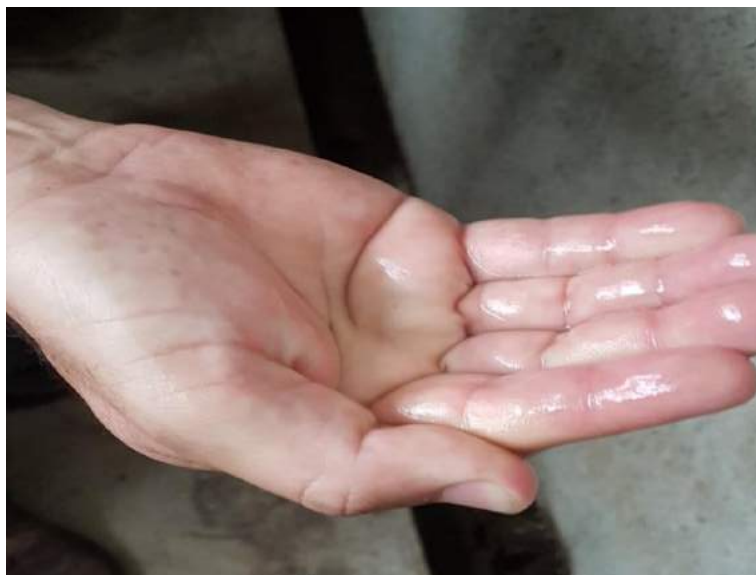
Figura 17: Aspecto límpido da água que infiltra no reservatório da Praça Varnhagem, dezembro/2017.

Dessa forma, considerando a possibilidade de reaproveitamento das águas provenientes da infiltração, buscou-se avaliar sua qualidade, já que o aspecto da água é límpido (Figura 17). Uma análise laboratorial é necessária para avaliar parâmetros físico-químicos da água que confirmem a possibilidade de utilização da mesma como água de rega e de lavagem.

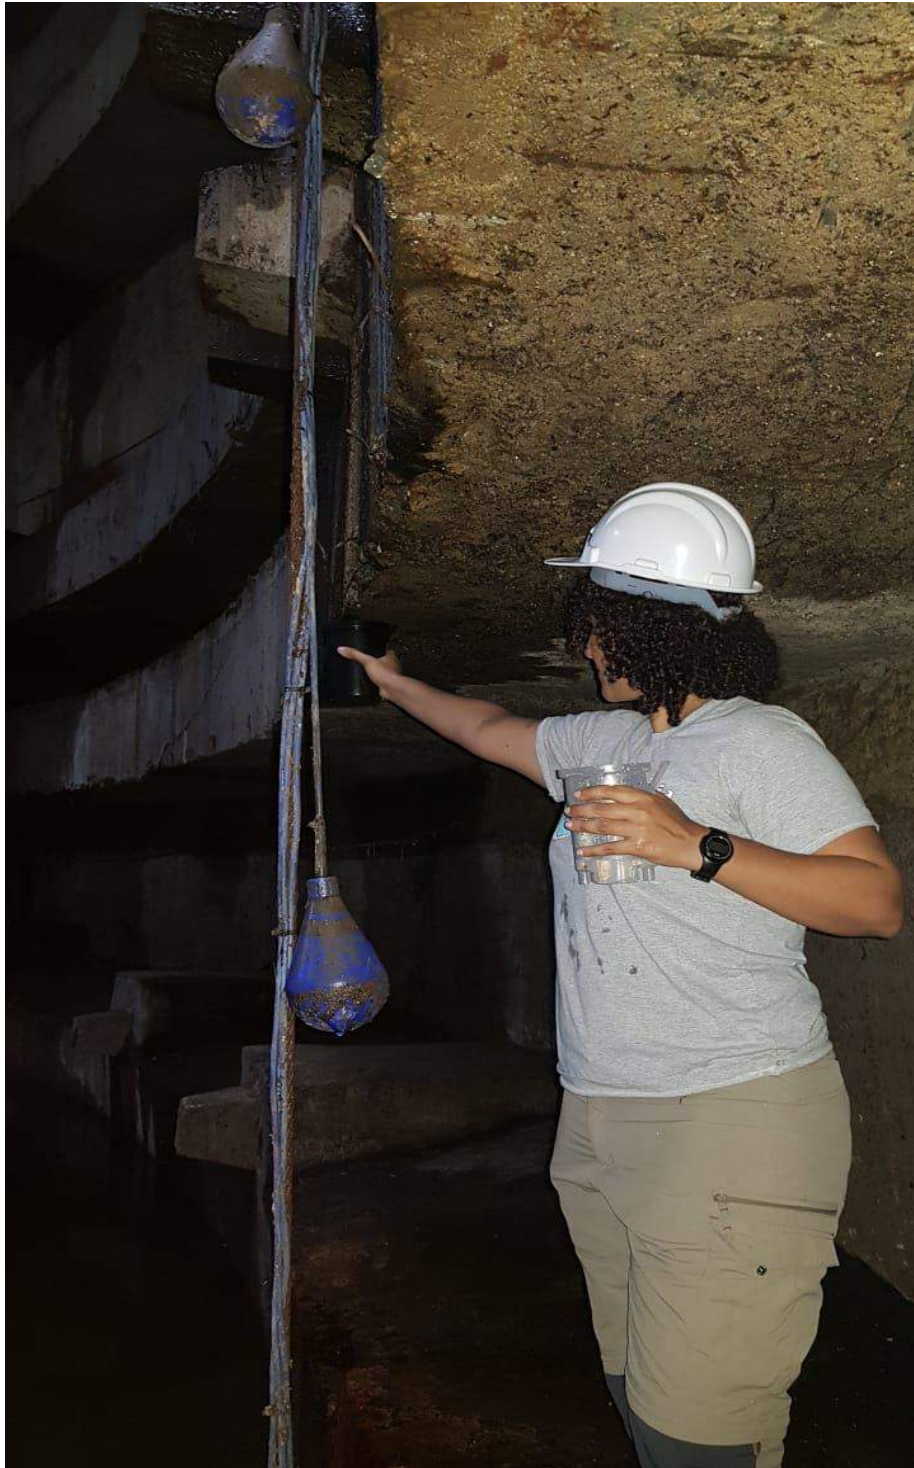
Figura 18: Coleta da amostra de água infiltrante em recipiente de plástico.

Foi preparado um recipiente de plástico (Figura 18) para distribuir seu volume proporcionalmente nos diversos frascos destinados aos ensaios químicos, como forma de garantir a homogeneidade da amostra, sendo que o procedimento foi repetido até que todos os frascos estivessem com o volume de água necessário para os ensaios, tomando o cuidado de manter um espaço vazio no frasco para sua posterior homogeneização.
