Universidade Federal do Rio de Janeiro Escola Politécnica Programa de Engenharia Urbana

UMA AVALIAÇÃO DO ESTADO PATRIMONIAL DE EDIFICAÇÕES NA REABILITAÇÃO URBANA: estudo de caso no parque edificado da UFRJ

Dissertação de Mestrado apresentada ao Programa de Engenharia Urbana, Escola Politécnica, da Universidade Federal do Rio de Janeiro, como parte dos requisitos necessários à obtenção do título de Mestre em Engenharia Urbana.

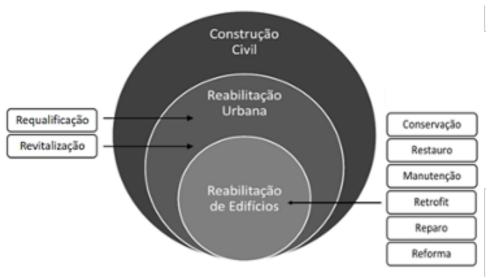
Figura 2 – A reabilitação e as atividades que pode compreender (Fonte: JESUS, 2008, com adaptações)

Os termos mais relevantes e associados às intervenções físicas relacionadas aos conceitos de Reabilitação Urbana são: requalificação, revitalização, conservação, restauração, manutenção, retrofit, reforma e reparação (Figura 2).

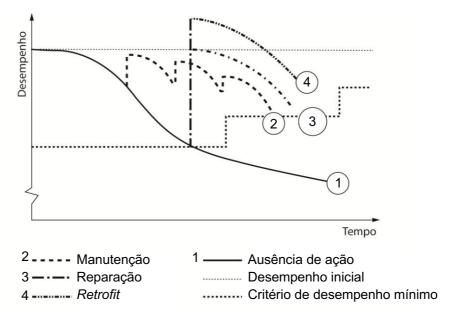
Figura 4 – Aplicação dos conceitos de manutenção, reparação e *retrofit* (reabilitação) (Fonte: HALLBERG, 2009)

O esquema ilustrado de Hallberg (2009) relaciona os conceitos de manutenção, reparação e *retrofit* (reabilitação) em relação à Vida Útil e desempenho (Figura 4):

O cenário 1 representa a curva de degradação do nível de desempenho quando existe a ausência de qualquer intervenção significativa de conservação ou manutenção em uma benfeitoria. O tempo de Vida Útil (VU) é o menor entre os 4 cenários, e em um curto período de tempo o nível de desempenho do bem imóvel atinge o critério mínimo necessário de segurança, utilização e sustentabilidade. Muitas vezes, com essa completa ausência de intervenções de conservação ou manutenção, a Vida Útil (VU) se torna menor inclusive que a Vida Útil de Projeto (VUP) que foi estimada. A partir do momento em que se atinge esses critérios mínimos, a benfeitoria fica exposta a riscos de prejuízos e de segurança, apresentando decréscimo contínuo de desempenho em

Já no cenário 3, representa o mesmo cenário de degradação do nível de desempenho apresentado pelo cenário 1, com a ausência de qualquer intervenção significativa de conservação ou manutenção no bem imóvel, até atingir o critério de desempenho mínimo e consequentemente o fim da vida útil da benfeitoria. Porém, no cenário 3 se propõe, a partir do momento que que se atinge o critério de desempenho mínimo, uma intervenção de reparação que busca a recuperação do bem imóvel ao nível do desempenho inicial ao qual foi projetado em sua concepção original. Dessa maneira não existe modernização na qualidade e nível de desempenho do imóvel, apenas a sua reparação. Apesar desse tipo de intervenção evitar que os usuários figuem expostos a riscos de prejuízos e de segurança, e de ser mais eficaz que a opção por intervenções dispendiosas de manutenções que poderiam ser adotadas nesse momento, é importante atentar mais uma vez para o fato de que as exigências mínimas de uso por parte dos usuários tendem a elevar durante a passagem do tempo, aumentando os critérios de desempenho mínimo. Assim, muitas vezes a reparação sem nenhuma modernização do desempenho inicial, pode ser uma solução que apesar de diminuir os riscos e prejuízos de segurança, podem não atender as exigências de utilização e sustentabilidade de maneira satisfatória.

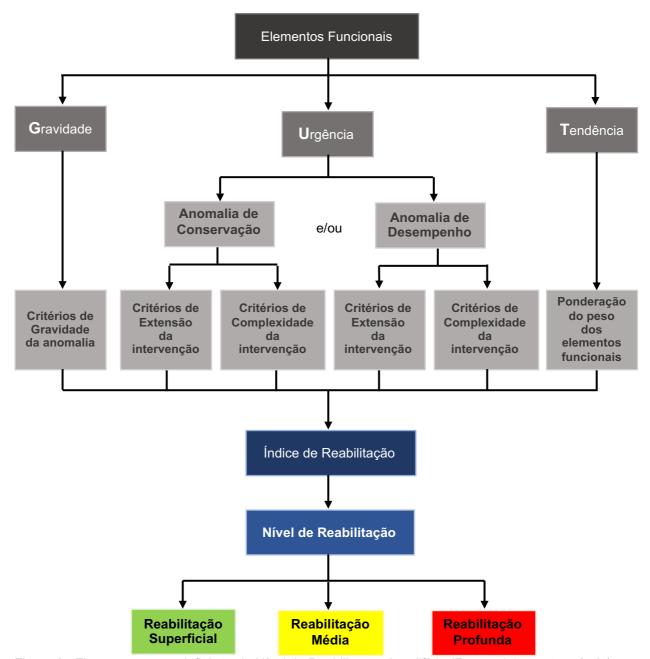
Figura 6 - Fluxograma para definição do Nível de Reabilitação do edifício (Fonte: elaboração própria)

O que o método REAB-IFES propõe de maneira objetiva, é que a partir da utilização dos três fatores de análise da matriz GUT, as anomalias observadas em cada elemento funcional sejam avaliadas de acordo com três critérios (gravidade da anomalia, extensão e complexidade da intervenção), classificadas em dois grupos (anomalias de conservação e anomalias de desempenho) e ponderadas de acordo com o peso que cada elemento funcional possui no eventual orçamento de uma obra nova (Figura 6). A partir dos cálculos propostos pelo método, obtém-se o índice e o nível de reabilitação de cada edifício, que serão fundamentais para indicar as prioridades de intervenção, como indicado na NBR 16.747.

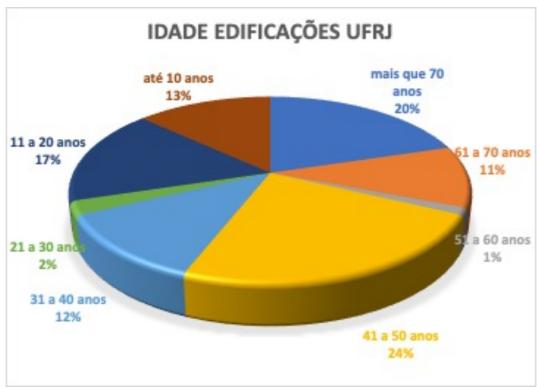
Figura 10 – Gráfico com percentual das faixas de idade das edificações da UFRJ (Fonte: Elaboração própria)

A partir de estudo que vem sendo atualizado pelo Escritório Técnico da Universidade (ETU), em 2021, apenas 13% das edificações da UFRJ possuem menos de 10 anos, e 17% estão na faixa entre 11 e 20 anos. Resulta-se assim em um estoque de 70% dos imóveis com idades já passíveis de intervenção (UFRJ, 2021), como indicado na Figura 10.

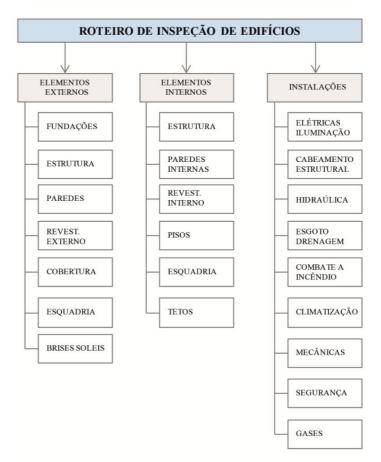
Figura 27 – Roteiro de inspeção das partes do edifício (Fonte: OLIVIERA, 2013)

Com o intuito de não omitir quaisquer dos elementos funcionais e partes que compõem o edifício, e permitir uma padronização das vistorias, este estudo adotou o roteiro de percurso nas inspeções proposto por Oliveira (2013) (Figura 27).

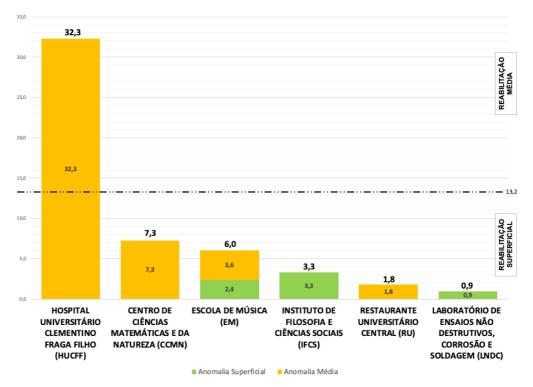
Figura 28 – Necessidade de reabilitação da parte Estrutura e Cobertura (Fonte: elaboração própria)

Na avaliação da parte dos edifícios referente à Estrutura e Cobertura, concluíram-se por dois tipos de nível de reabilitação - superficial e média (Figura 28):

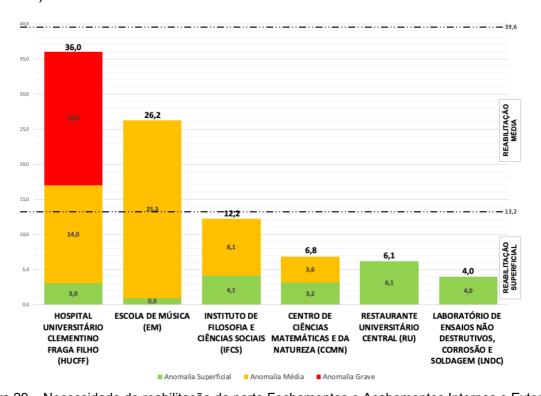
Figura 29 – Necessidade de reabilitação da parte Fechamentos e Acabamentos Internos e Externos (Fonte: elaboração própria)

Na avaliação da parte dos edifícios referente aos Fechamentos e Acabamentos Internos e Externos, concluíram-se por dois niveis de reabilitação - superficial e média (Figura 29):

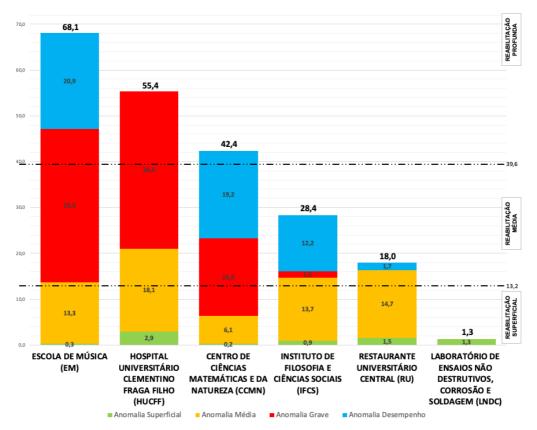
Figura 30 – Necessidade de reabilitação da parte Instalações (Fonte: elaboração própria)

Na avaliação da parte dos edifícios referente às Instalações, concluíram-se os três niveis de reabilitação – superficial, média e profunda (Figura 30):

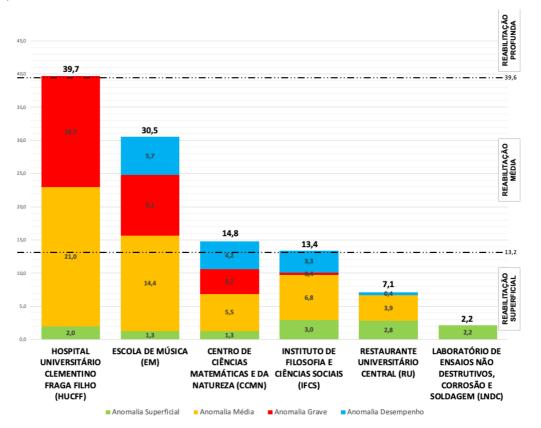
Figura 31 – Necessidade de reabilitação global das edificações

1) O primeiro cenário utiliza como critério a priorização dos edifícios que, no seu conjunto, estão com os maiores índices de reabilitação, resultando nos níveis de reabilitação profunda, para aqueles imóveis que estão com os menores índices, resultando nos níveis de reabilitação superficial. Propõe-se o ordenamento das edificações, daquela que carece de intervenção emergencial para aquela onde a necessidade de intervenção é menos emergencial (Figura 31).

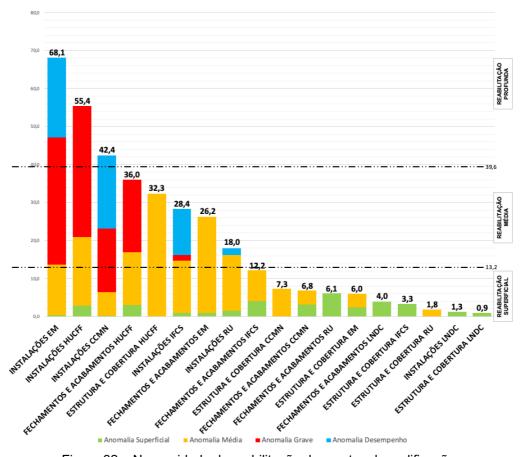
Figura 32 – Necessidade de reabilitação das partes das edificações

2) O segundo cenário utiliza como critério a priorização das partes das edificações que estão com os maiores índices de reabilitação, resultando nos níveis de reabilitação profunda, para aquelas partes que estão com os menores índices, resultando nos níveis de reabilitação superficial. Propõe-se o ordenamento das partes edificações, daquela que carece de intervenção emergencial para aquela onde a necessidade de intervenção é menos emergencial (Figura 32).

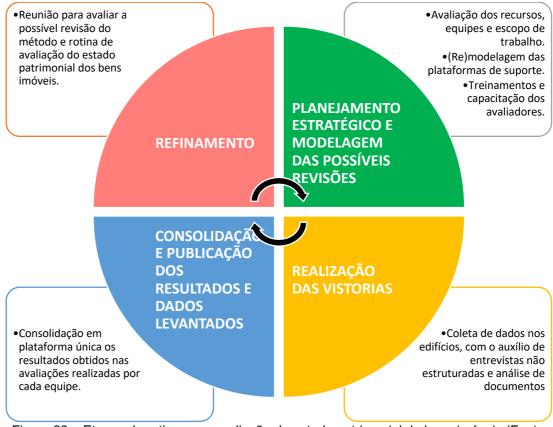
Figura 33 – Etapas da rotina para avaliação do estado patrimonial de bens imóveis (Fonte: elaboração própria)

Com base no PDCA foram propostas as seguintes etapas (Figura 33):

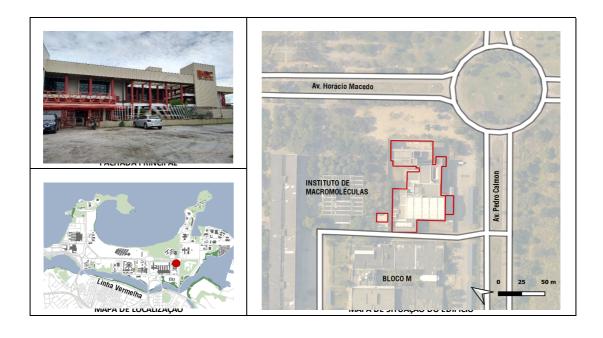
Necessidade de Reabilitação Global do Edifício: Reabilitação Superficial

FICHA DE AVALIAÇÃO DO ED	olfício					
ELEMENTOS FUNCIONAIS	GRAVIDADE DA ANOMALIA	CONSERVAÇÃO Extensão da Complexidade	DESEMPENHO Extensão da Complexidade	ÍNDICES IC Id Pdparcial	PONTUAÇÃO (Pp) (Ic + Id) x Pdparcial	SUPERFICIAIS	PONTUAÇÃO TOTA MÉDIAS GI	L (Pt) RAVES DESEMPENHO	PONTUAÇÃO DOS VALORES PONTUAÇÃO DOS VALORES

A) Estrutura e Cobertura 1. Fundações e estrutura 2. Cobertura (planas ou inclinadas)	Ausência de anomalias Superficial	Localizada Simples	intervenção (218) da intervenção	0,0 0,0 72,53 0,1 0,0 27,47	0,0	0,0 0,3		0,0 0,0 0,0 0,0	25,48 0,00 0,00 0,00 0,00 0,00 9,65 0,33 0,25 0,00 0,40 0,00

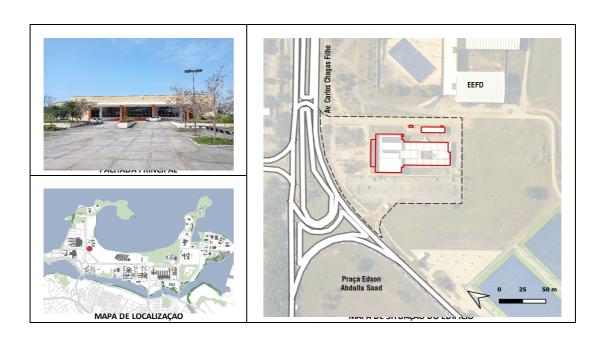
Necessidade de Reabilitação Global do Edifício: Reabilitação Superficial

FICHA DE AVALIAÇÃO DO EDIFÍCIO				
ELEMENTOS FUNCIONAIS	CONSERVIAÇÃO DESEMPENHO ÍNDICES PONTUAÇ GRAVIDADE DA ANOMALIA Extensão da Complexidade Extensão da Complexidade Ic			ÃO TOTAL (Pt)	PONTUAÇÃO DOS VALORES

A) Estrutura e Cobertura	Intervenção (Eic) da Intervenção (Eid) da Intervenção (Eicx Cic) (Eid x Cid) POparcial (i.c.+ Id) x		AIS MÉDIAS		
Fundações e estrutura Cobertura (planas ou inclinadas)	Ausência de anomalias 0,0 0,0 72,53 0,		0,0 0,7	0,0 0,0 0,0 0,0
