**ASPECTOS TÉCNICOS E CONSTRUTIVOS DO PROJETO  
DE REFORÇO DAS FUNDAÇÕES DO HUCFF.**

Dissertação apresentada ao Corpo Docente do Programa de Projeto de Estruturas da Escola Politécnica, da Universidade Federal do Rio de Janeiro, como parte dos requisitos necessários à obtenção do título de Mestre em Projeto de Estruturas.

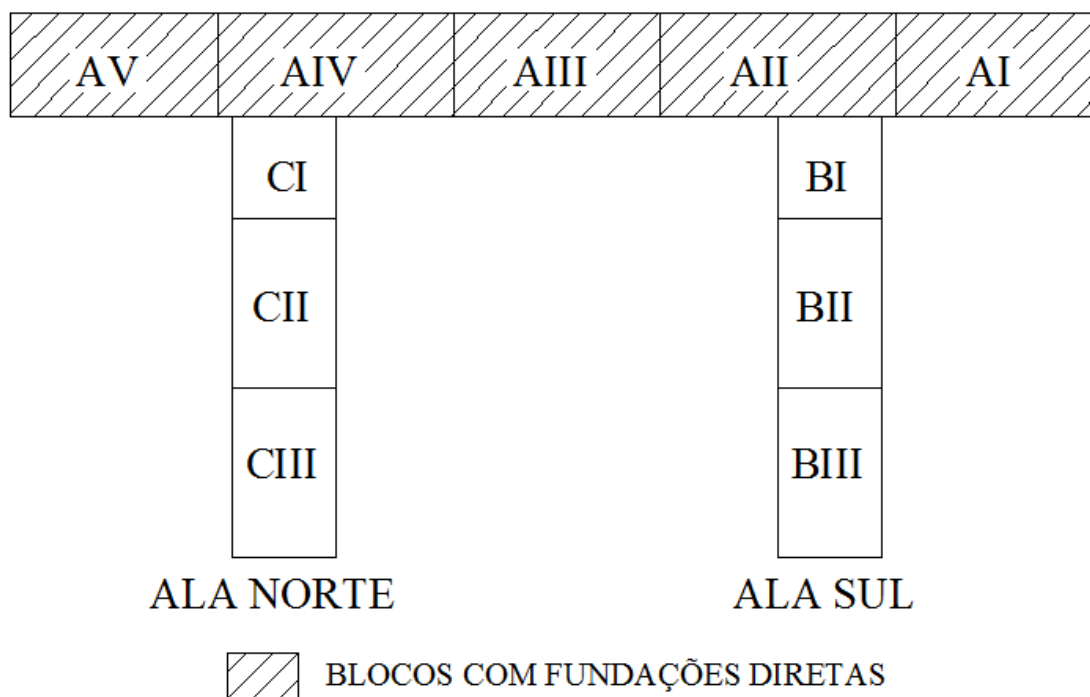
Figura 1.1 – Esquema estrutural dos blocos do HUCFF.

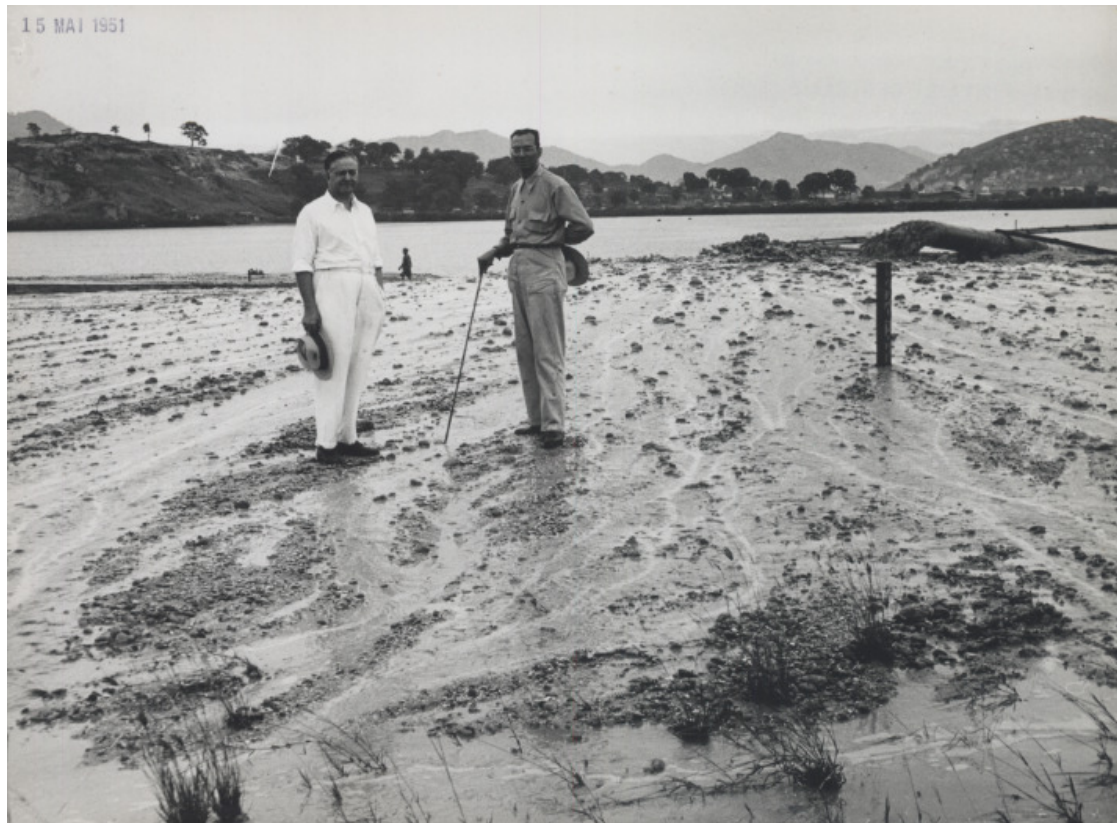
Figura 3.3 – O engenheiro Horta Barbosa inspecionando a execução do aterro hidráulico (1951).

O volume de material para aterro usado durante a obra de terraplenagem foi obtido pela dragagem e recalque das areias oriundas de bancos de areia contíguos às Ilhas. A figura 3.3 apresenta a execução do aterro hidráulico na data de 15 de maio de 1951.

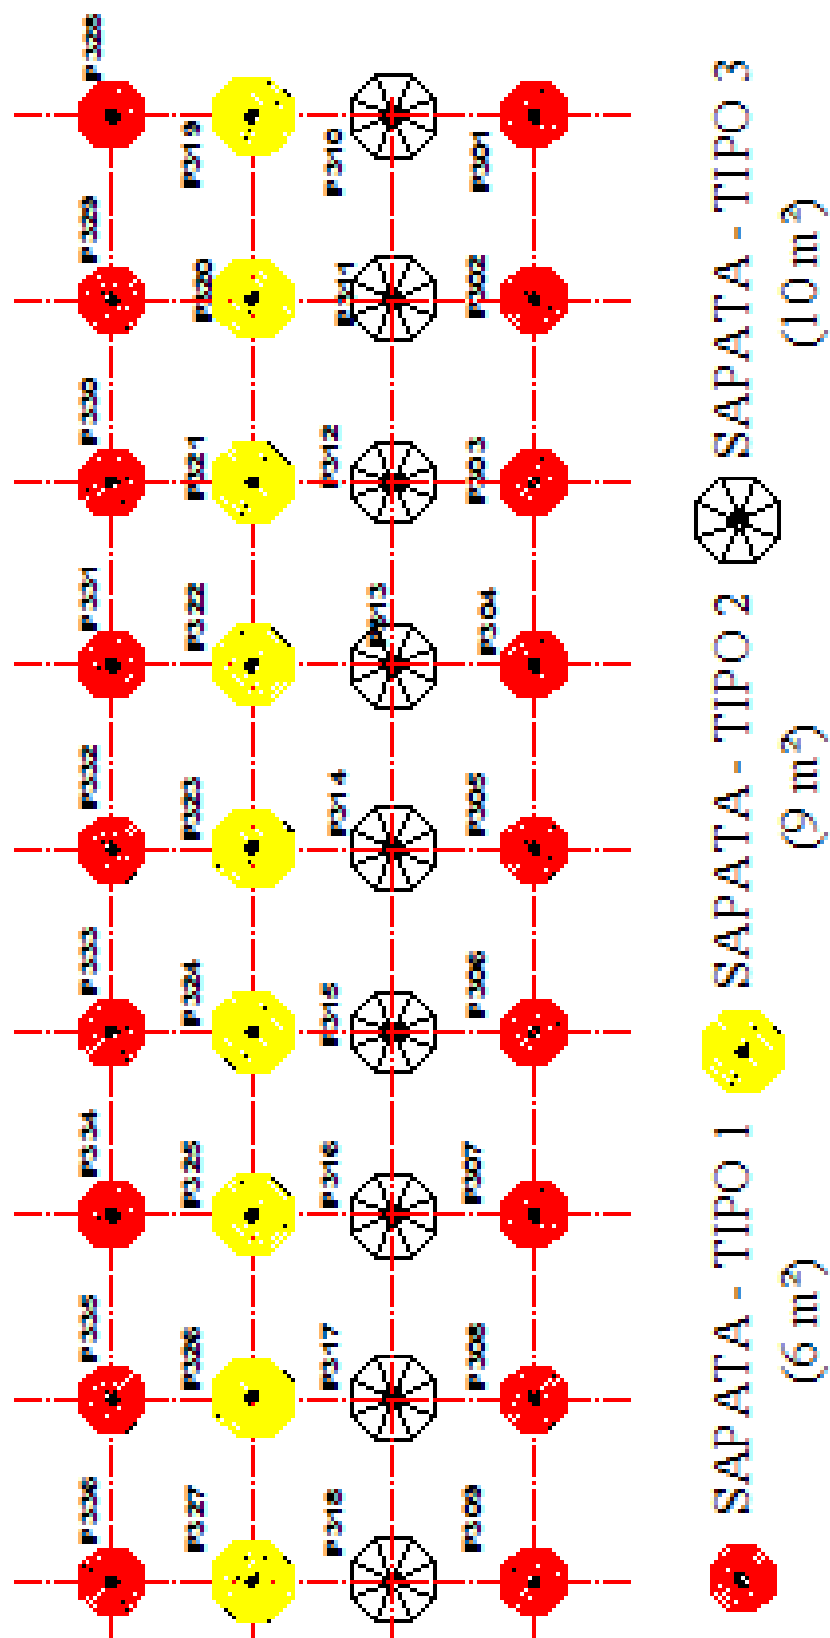
Figura 3.7 – Projeto executivo original das fundações diretas – Bloco AII.

O Projeto executivo original de fundações esclarece quanto ao dimensionamento relativo aos três tipos de sapatas executadas na construção do Bloco AIII. A figura 3.7 apresenta a disposição das sapatas, e planilha 3.1 apresenta as tensões de trabalho no solo.

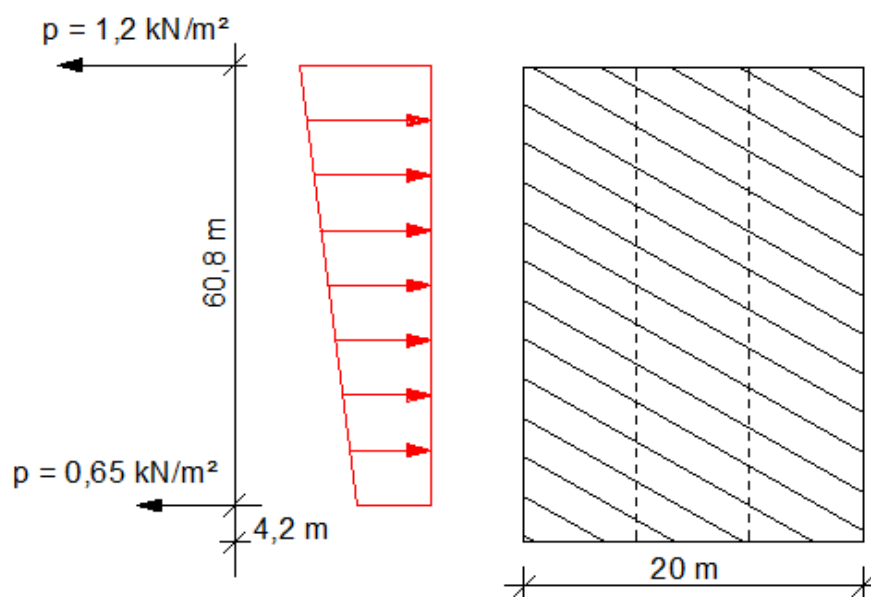
Figura 4.1 – Cargas de vento segundo NBR 6123.

As cargas de vento foram consideradas de acordo com a NBR 6123 – Forças Devidas ao Vento em Edificações. A figura 4.1 exemplifica a o modelo considerado.

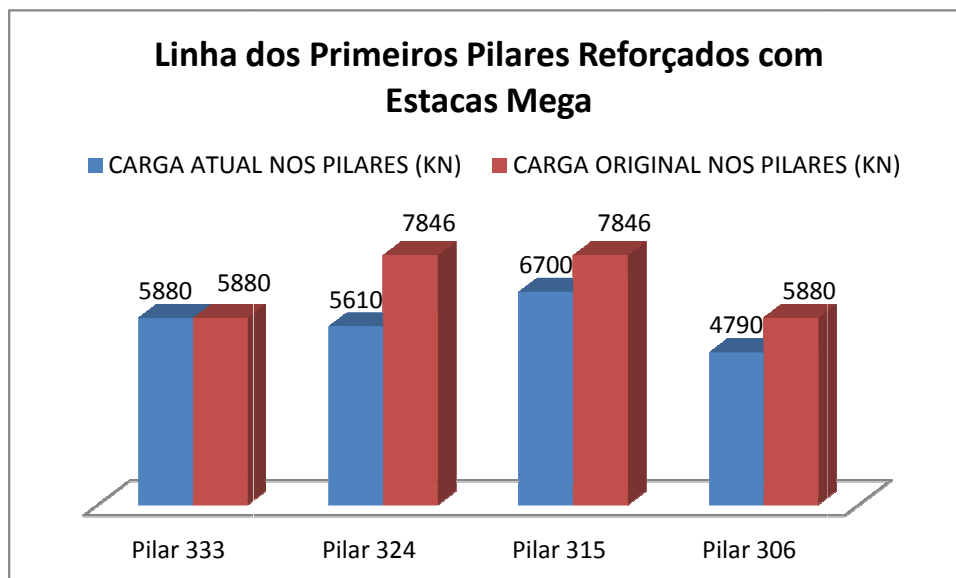
A figura 4.5 apresenta o comparativo das cargas dos Pilares 333, 324, 315 e 306. Estes são situados na primeira linha reforçada com Estacas Mega.

Figura 4.5 – Cargas nos pilares antes e após implosão do Bloco AIII.

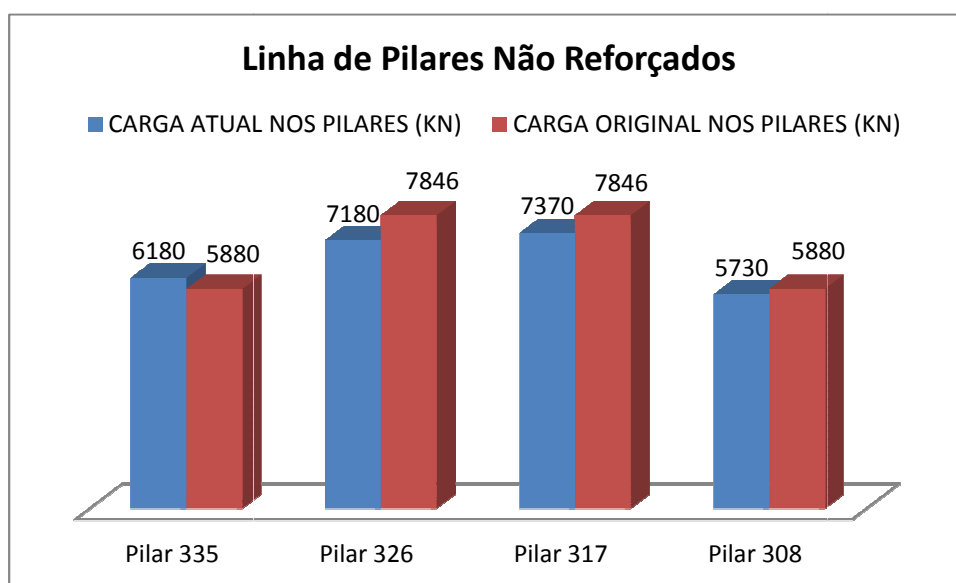
A figura 4.7 apresenta o comparativo das cargas dos Pilares 335, 326, 317 e 308. Estes não tiveram suas fundações reforçadas, pois os valores médios de recalques ficaram em torno de 0,5 centímetros.

Figura 4.7 – Cargas nos pilares antes e após implosão do Bloco AIII.

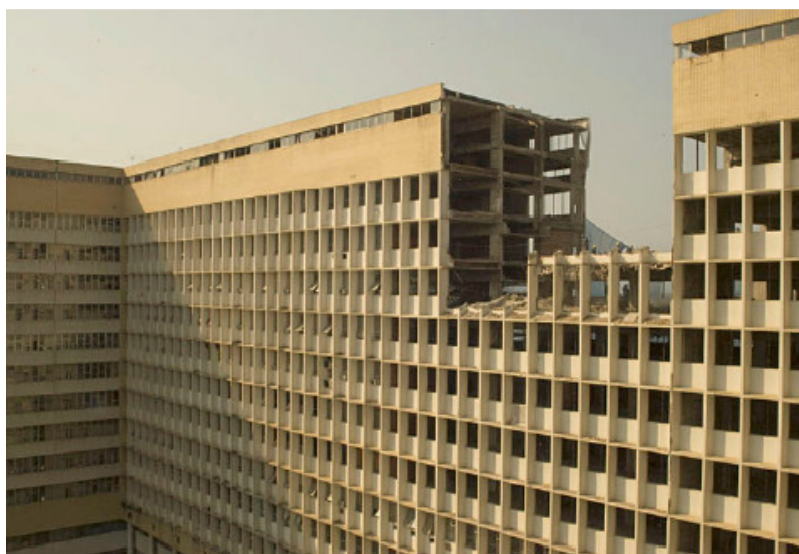
A primeira etapa do processo consistiu na demolição manual para a abertura de um vão de vinte metros, conforme a figura 5.1, a fim de separar a parte do hospital em uso da parte a ser implodida. Esta etapa foi necessária para se evitar que a parte ocupada do hospital fosse afetada por vibrações resultantes da implosão.

Figura 5.1 – Demolição manual – vão de 20 metros entre os Blocos AII e AIII.

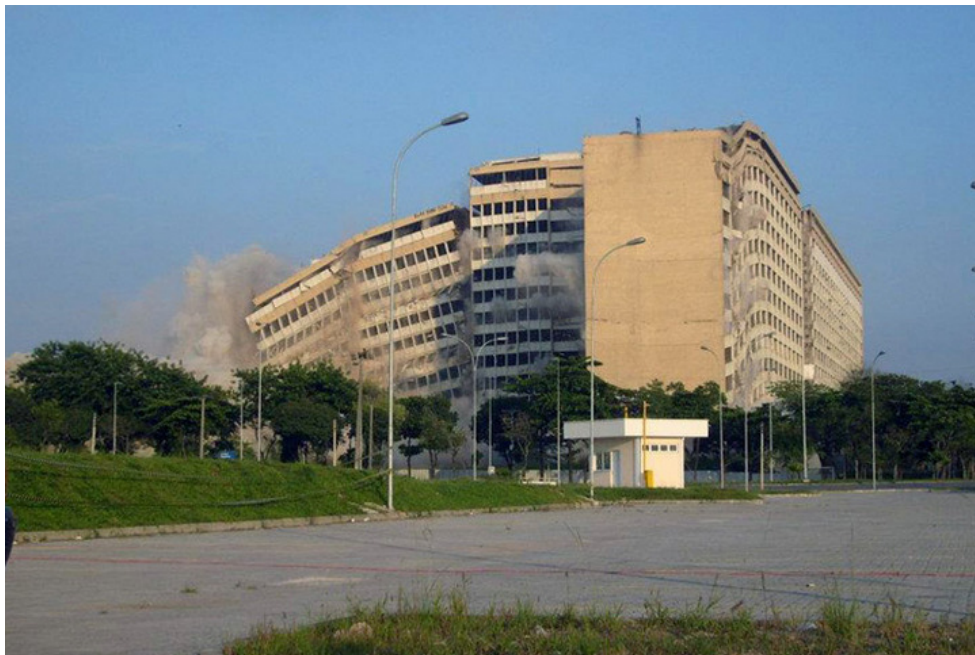
Figura 5.2 – Momento da implosão do HUCFF.

A Empresa Fábio Bruno Construções foi a ganhadora da licitação pública para a implosão da “perna seca” do HUCFF. Coube ao ex-reitor da universidade, Aluizio Teixeira, ativar o detonador que em vinte segundos e com 900 kg de dinamite reduziram a Ala Sul do HUCFF, um edifício de 13 andares, a 120 mil toneladas de entulho. O engenheiro Fábio Bruno, responsável técnico pela implosão, disse: “Foi exatamente como esperávamos, não houve lançamento de fragmentos de concretos para outras áreas, somente muito poeira”. A figura 5.2 captou o momento da implosão.

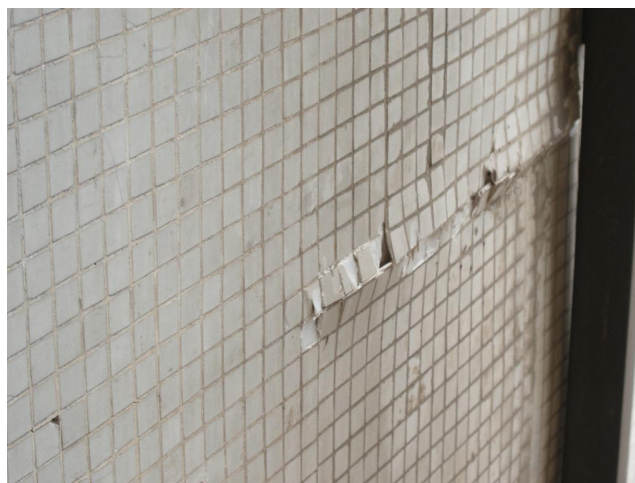
No final de julho de 2011, constatou-se uma trinca de 8 mm na parede lateral divisória causada em princípio pelo recalque do Pilar 332 do Bloco AIII, conforme ilustrado na figura 5.3.

Figura 5.3 – Trinca horizontal de 8 mm.

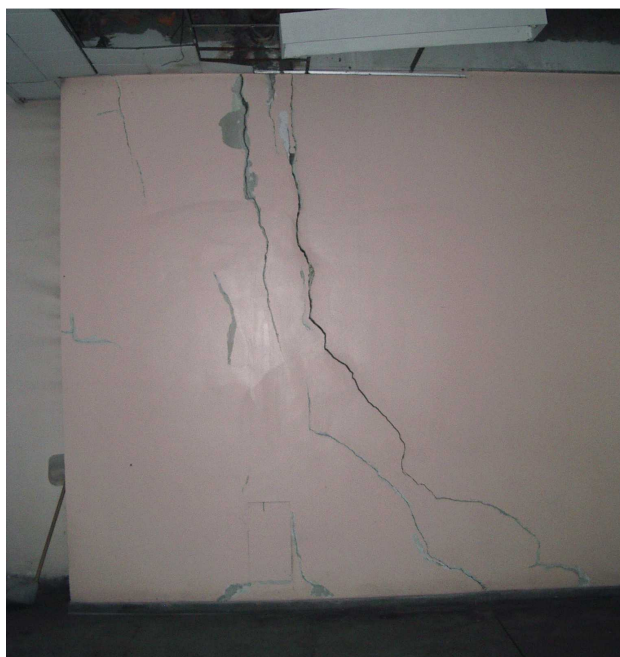
A trinca de maior magnitude ocorreu na parede de alvenaria do refeitório, conforme figura 5.5. Após a ocorrência destas trincas e sob a orientação do Professor Ernani Diaz, a direção do HUCFF contratou a Contemat Engenharia e Geotecnia S.A. para executar o reforço das fundações dos pilares P332 e P314 do Bloco AIII. As obras se iniciaram no dia primeiro de agosto de 2012.

Figura 5.5 – Trinca na parede de alvenaria do refeitório.

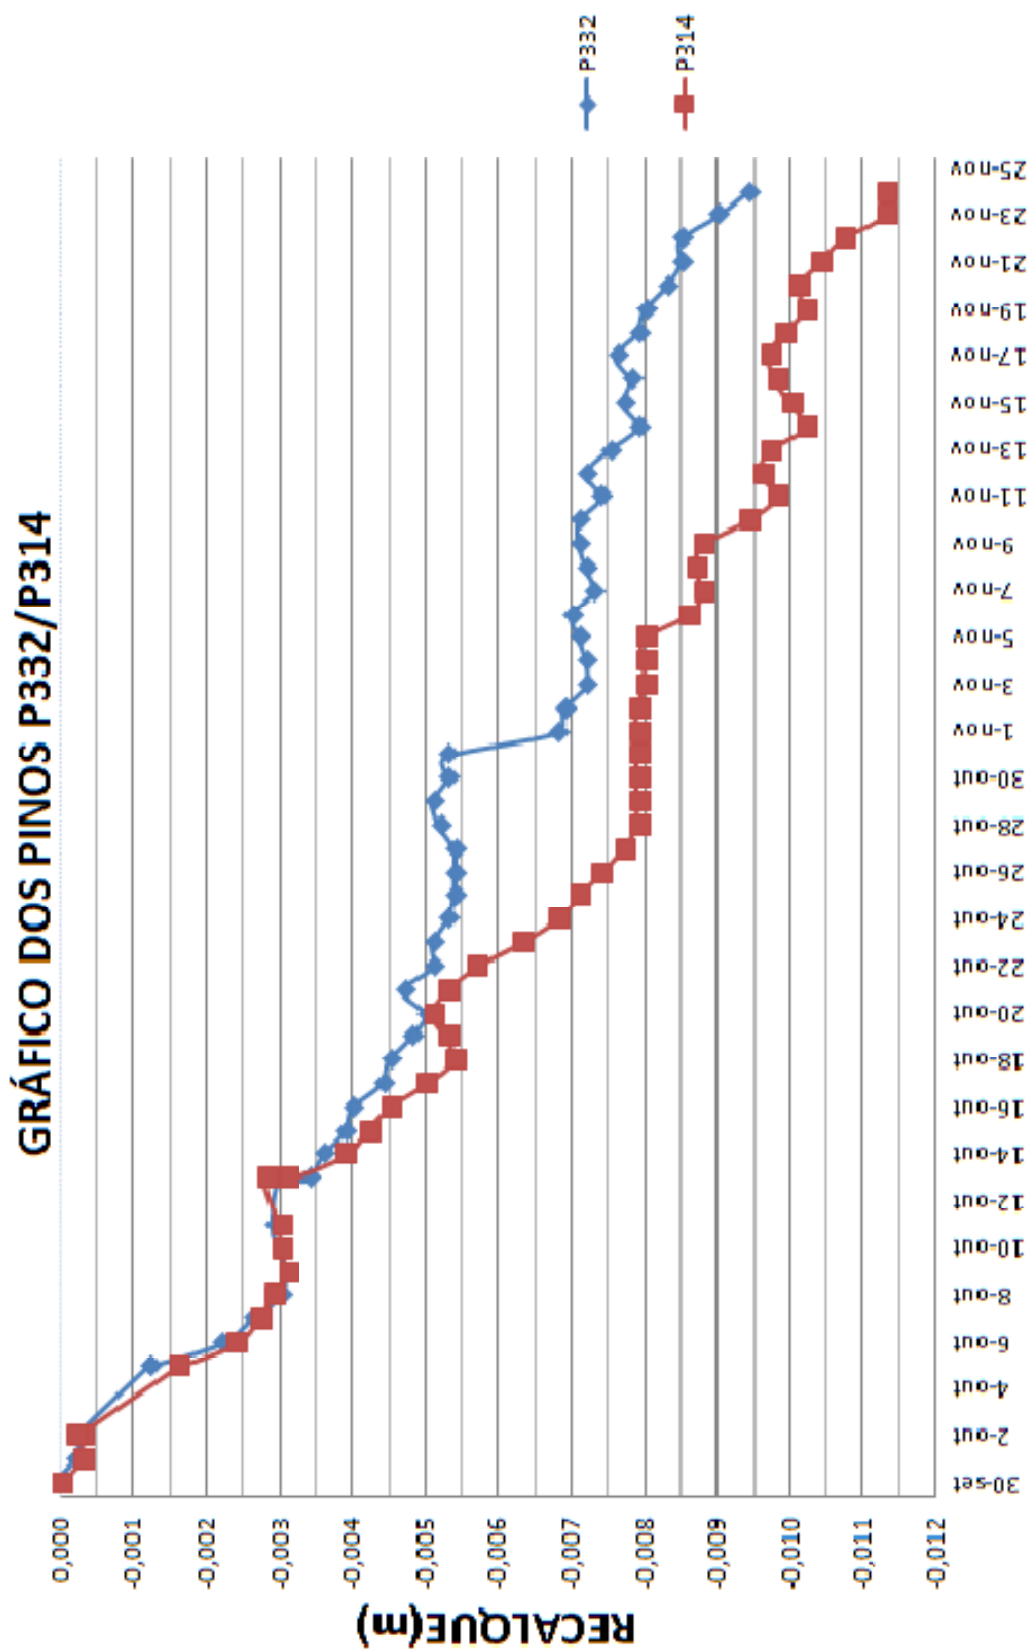
Figura 5.6 – Gráfico dos recalques nos Pilares P332 e P314.

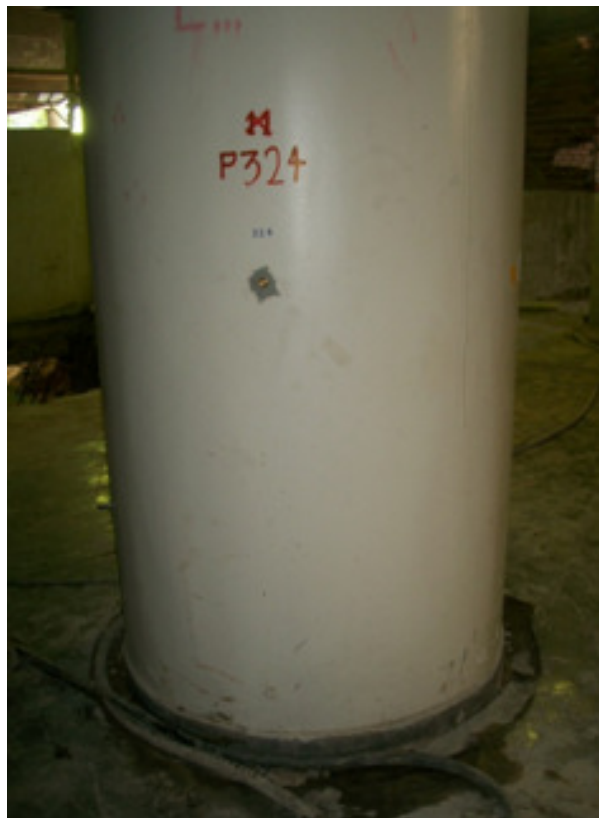
No início de novembro, foram fixados pinos nos doze últimos pilares. Deste modo, com leituras diárias, todos os 24 remanescentes pilares do Bloco AIII passaram a ser monitorados. Todos os pinos foram fixados no nível do subsolo. A figura 5.8 apresenta o pino fixado no pilar 324.

Figura 5.8 – Pilar metálico rosqueável para a medição dos recalques.

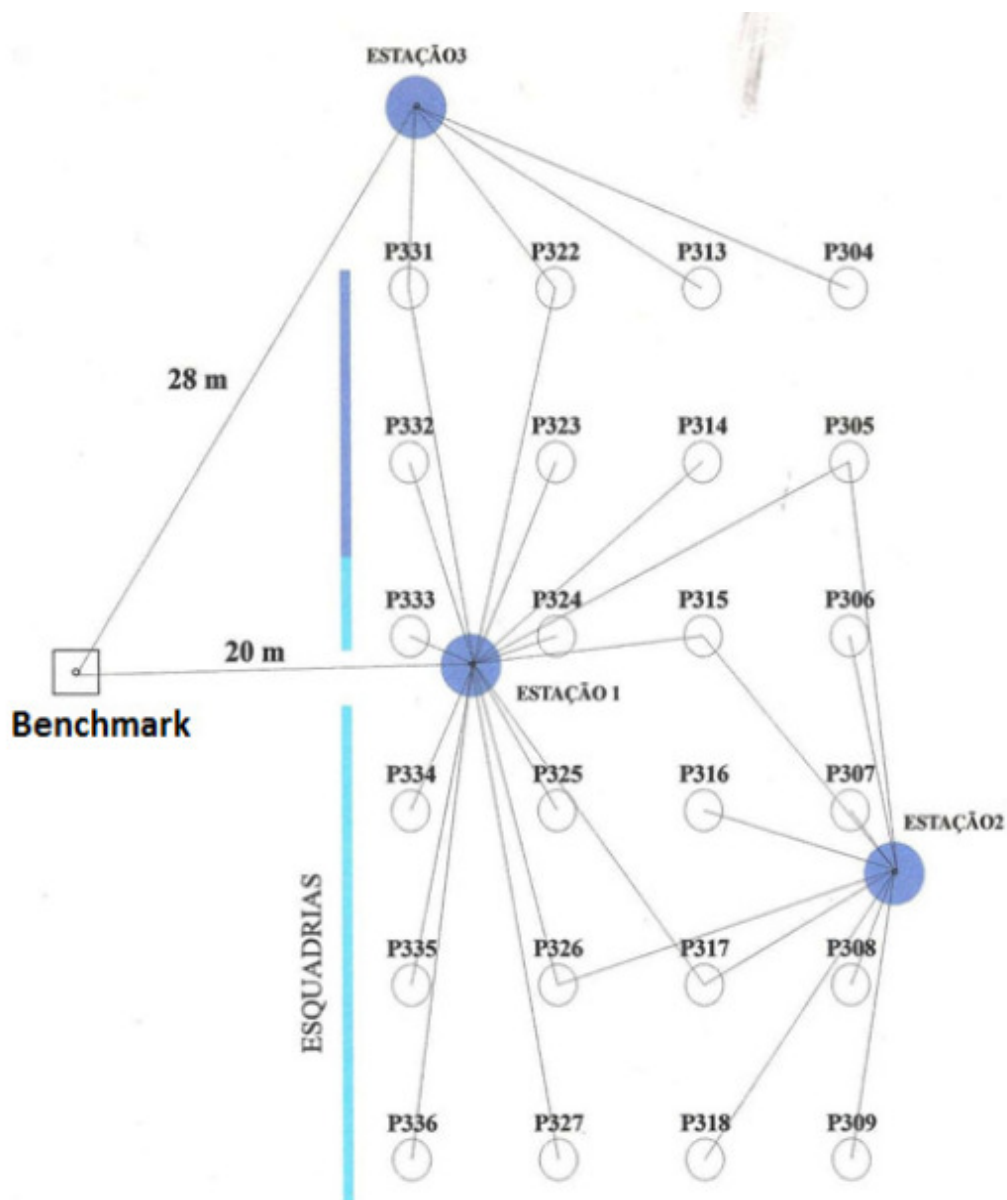
No decorrer dos trabalhos, por sugestão do Professor Fernando Danziger, foi contratado, como especialista em monitoramento topográfico, o Professor Adalino Valentim. O planejamento de posicionamento do Nível Geométrico está detalhado na Figura 5.9. O posicionamento visou favorecer as leituras diretas e visadas curtas. O objetivo do planejamento é evitar leituras de visadas intermediárias entre o benchmark e o pino fixado em cada pila, pois cada mudança está associada ao acúmulo dos erros inerentes ao processo de mensuração.

Figura 5.9 – Esquema de posicionamento do Nível Geométrico Wild NAK-2.

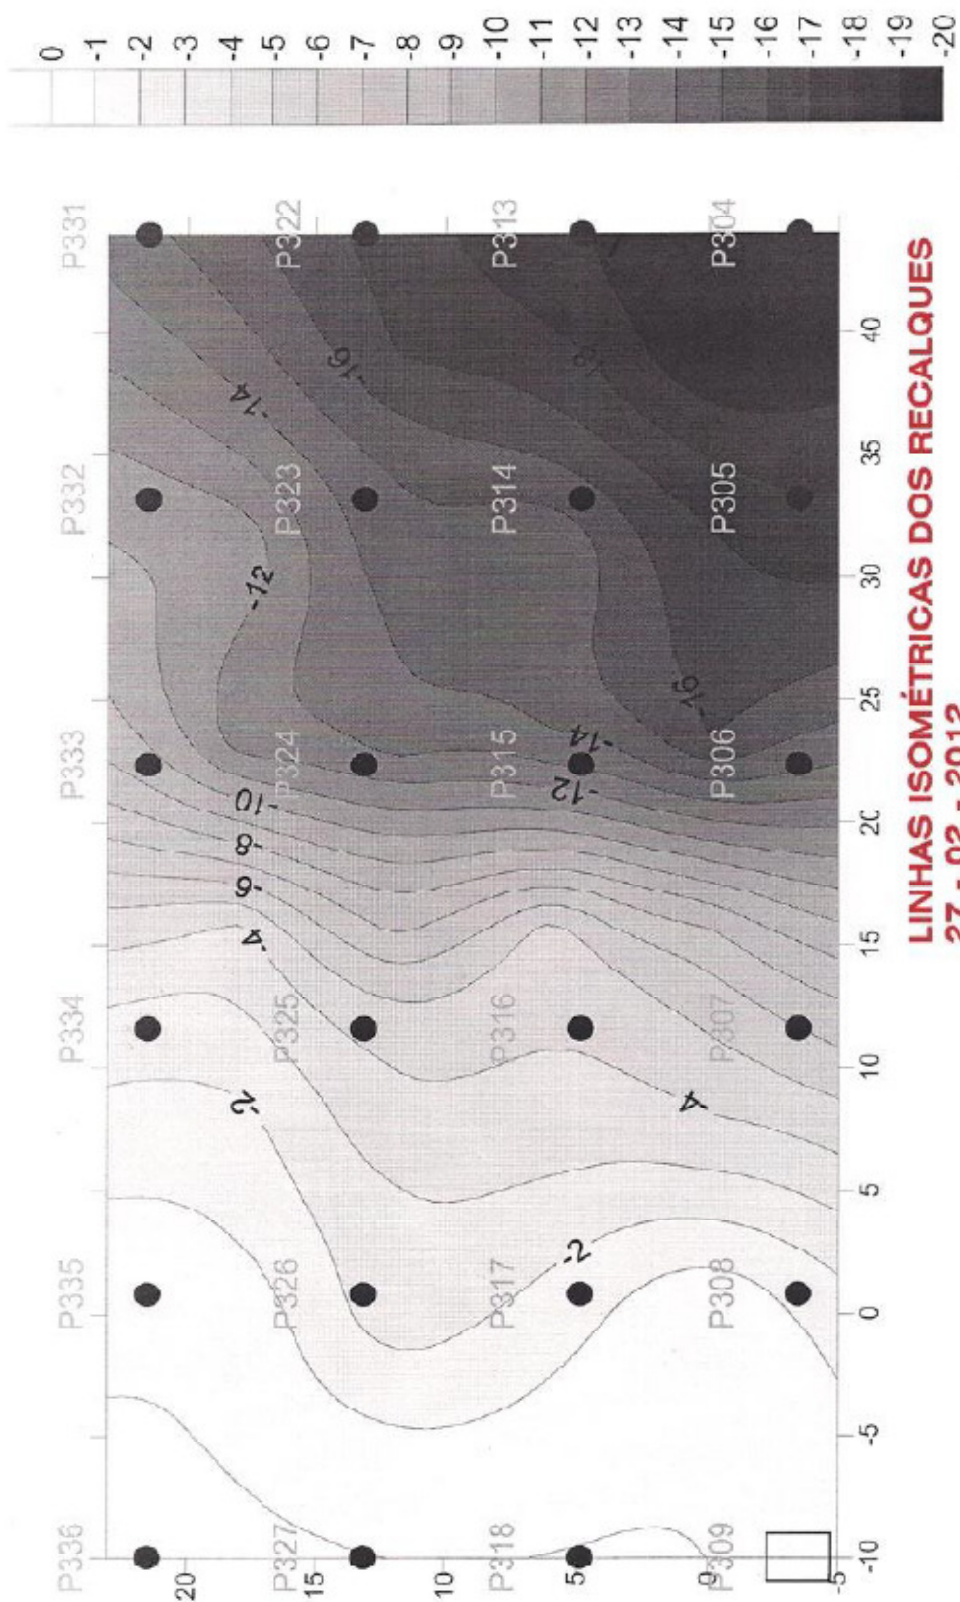
Ao analisar as curvas de isorrecalques pode-se concluir que os valores mais significativos de recalques ocorreram na região onde houve a secção ou corte da estrutura criando uma nova “fachada” no Bloco AIII.

Figura 5.10 – Curvas isorrecalques dos 24 pilares remanescentes do Bloco AIII.

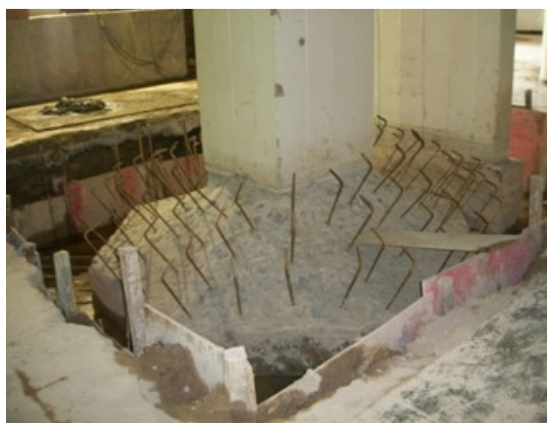
Um questionamento também levantado quanto à eficácia desta solução tem a ver com a monoliticidade entre o concreto dos blocos de coroamento e o concreto das sapatas. Ambas as estruturas precisam ter mais do que aderência entre si para trabalharem unidas. Foi necessária a previsão de elementos que garantissem a transferência dos esforços entre as estruturas. O projeto especificou barras de aço CA50 a serem fixadas, com grout, nas sapatas para esse fim específico. A figura 5.15 apresenta essa armadura.

Figura 5.15 – Sapata S-314 com armaduras fixadas.

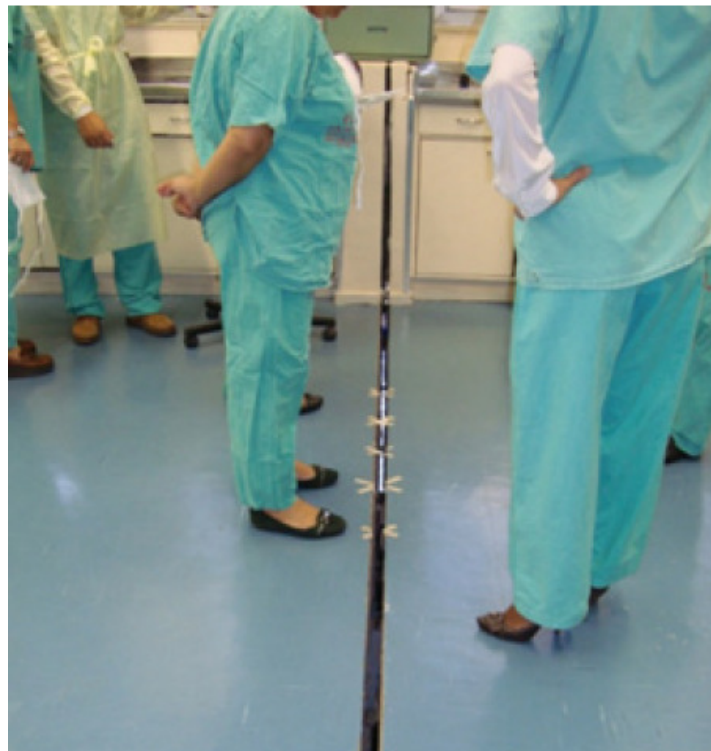
Na terça feira, 4 de outubro de 2011, após a conclusão dos reforços dos quatros pilares acima citados, funcionários do hospital, apavorados com aumento da abertura da junta de dilatação no centro cirúrgico, acionaram a Defesa Civil. A figura 5.16 ilustra a suposta movimentação ocorrida no centro cirúrgico (Ala D).

Figura 5.16 – Suposta movimentação da junta de dilatação.

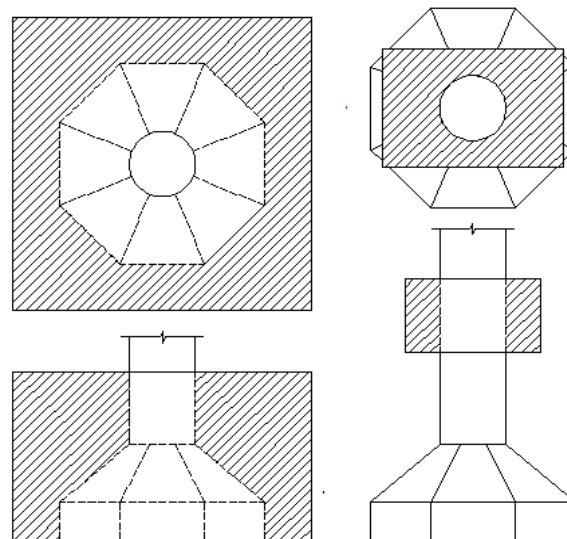
A pesar dos riscos envolvidos, as vantagens da nova solução adotada foram devidamente consideradas. Por exemplo, a estaca Mega é cravada por prensagem com o auxílio de atuador hidráulico apoiado no aparelho de reação. Na grande maioria das vezes a própria estrutura serve como aparelho de reação, como também foi neste caso. O aparelho de reação proposto é um consolo engastado no pilar, com peso próprio de aproximadamente de 80kN. O consolo é oito vezes mais leve do que o bloco de coroamento das estacas, que têm peso próprio aproximado de 650kN. A princípio essa redução de 570kN pode parecer pouca, mas tem-se que considerar que a estrutura encontrava-se recalçando e qualquer ganho na diminuição de cargas adicionais mostrava-se pertinente. A figura 5.18 exemplifica a redução do volume de concreto.

Figura 5.18 – Proporção em escala real da redução do volume de concreto.

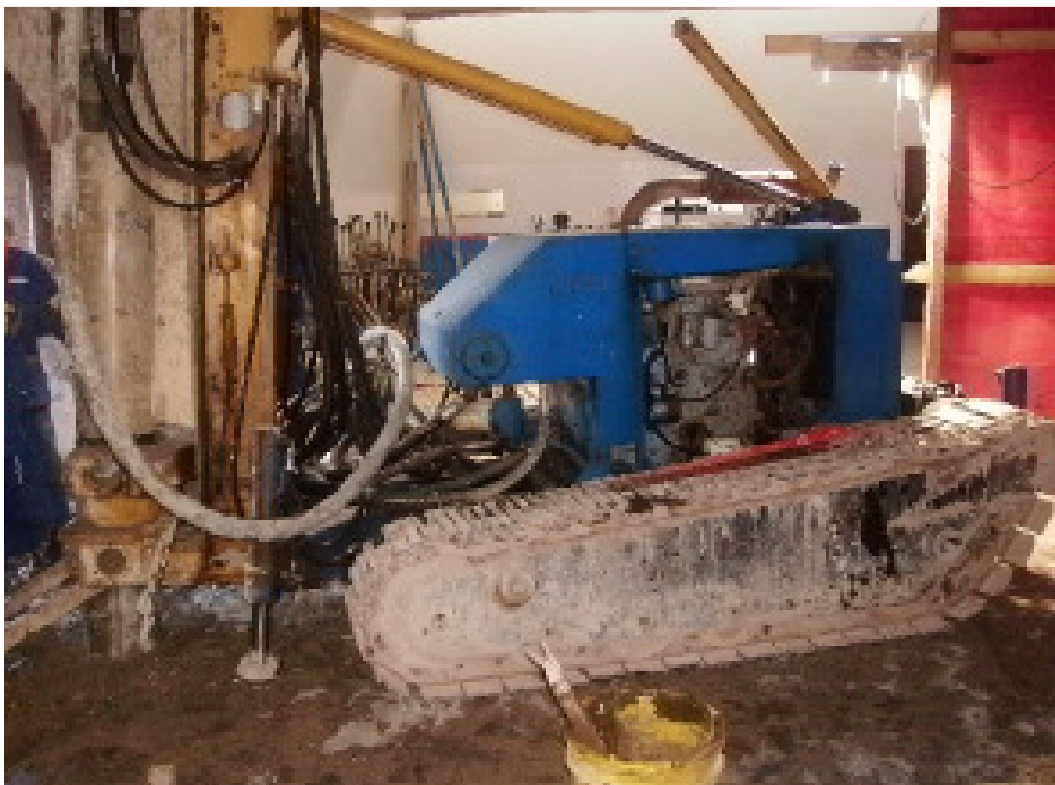
No segundo dia era feita a perfuração da sapata. Eram executados dois furos de  $\varnothing = 304$  mm com a mesma perfuratriz usada para perfuração das estacas raiz. A figura 5.21 ilustra o momento de perfuração da sapata.

Figura 5.21 – Exemplo de furo na sapata..

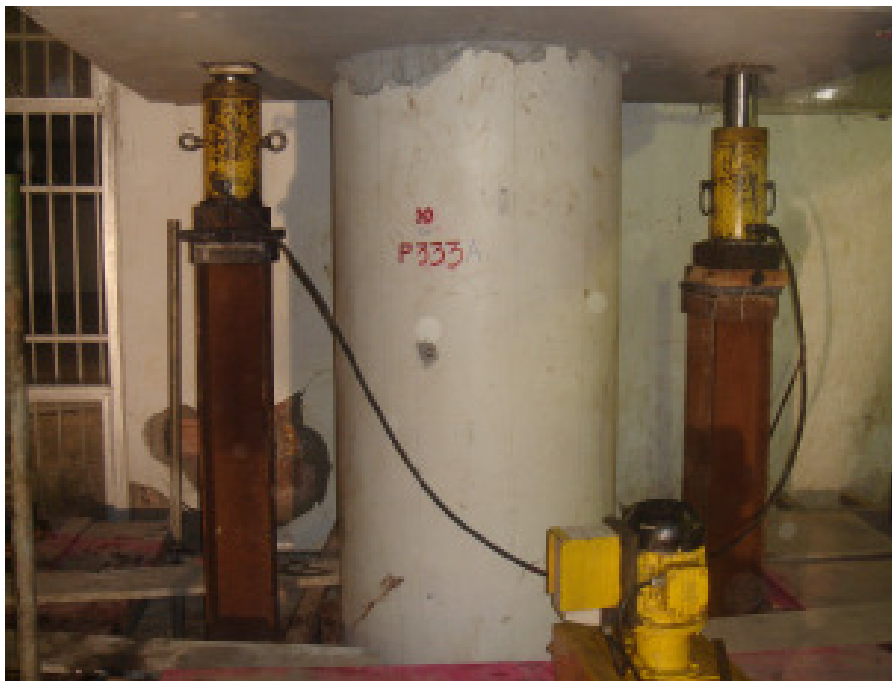
Figura 5.22 – Cravação das Estacas Mega, vendo-se atuadores hidráulicos em paralelo.

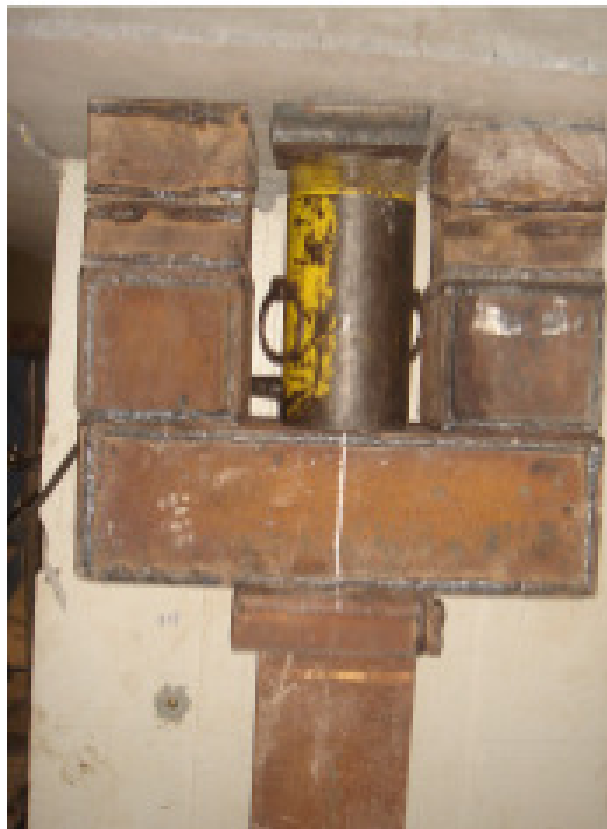
Figura 5.23 – Cunhagem das Estacas Mega.
