SITUAÇÃO DA LAGOA RODRIGO DE FREITAS NAS OLIMPÍADAS RIO-2016:  
Avaliação das medidas de melhoria adotadas e suas consequências para a qualidade da água

Dissertação de Mestrado apresentada ao Programa de Engenharia Ambiental, Escola Politécnica & Escola de Química, da Universidade Federal do Rio de Janeiro, como parte dos requisitos necessários à obtenção do título de Mestre em Engenharia Ambiental.

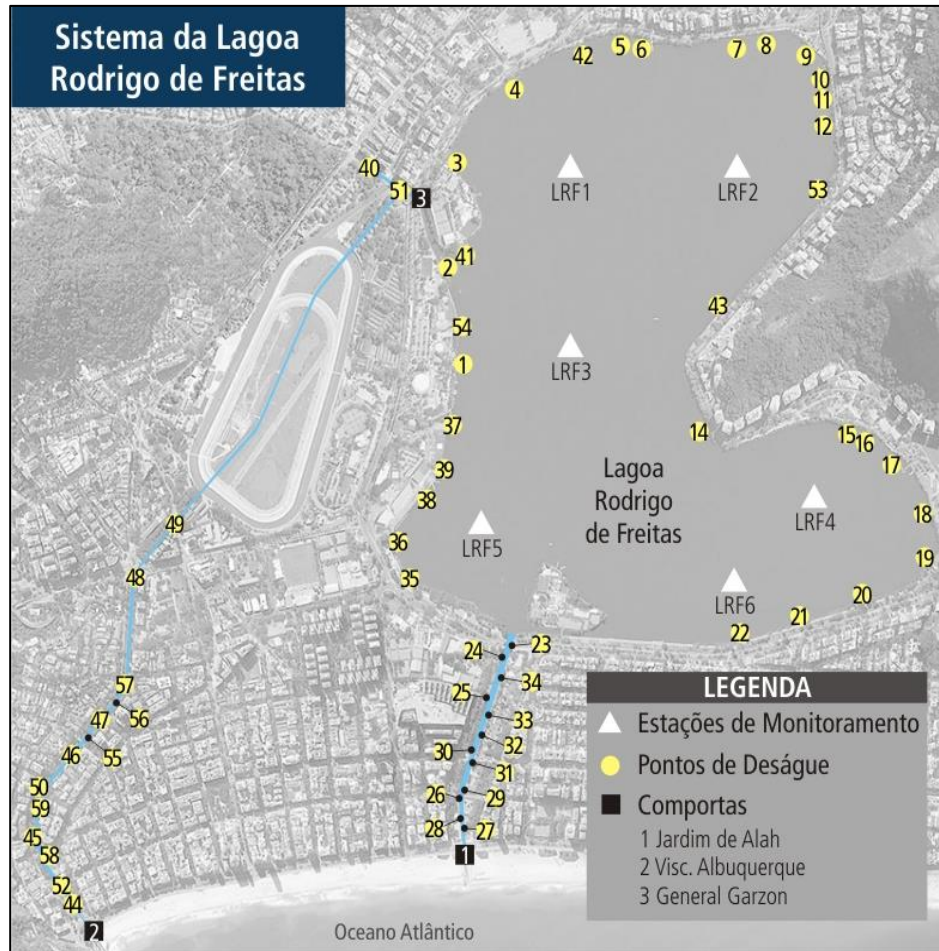
Figura 2 - Localização dos pontos de despejo na Lagoa Rodrigo de Freitas e canais a ela ligados. Fonte: Boletins da Gestão Ambiental do Sistema da Lagoa Rodrigo de Freitas. Fonte: <http://prefeitura.rio/web/smac/gestao-da-lagoa-rodrigo-de-freitas>.

A recepção das águas dos rios supracitados na Lagoa Rodrigo de Freitas, bem como de águas oriundas de galerias pluviais, se dá por intermédio do Canal General Garzon (CGG). Da mesma forma, o Canal Visconde de Albuquerque (CVA), que desemboca no mar do Leblon, recebe tais águas fluviais e pluviais, contando inclusive com as águas oriundas do desvio do Rio Rainha. Há, ainda, galerias de águas pluviais que desembocam diretamente na Lagoa (Figura 2).

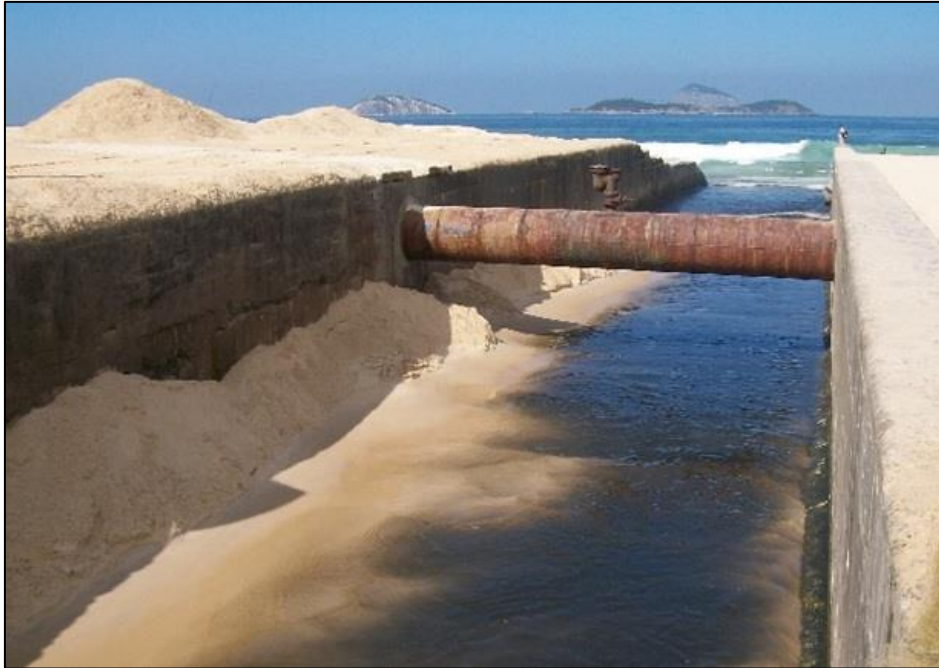
Figura 3 - Canal Jardim de Alah. Fonte: Foto cedida pela empresa TECMA em 2017.

Em termos hidrodinâmicos, o Canal Jardim de Alah (CJA) é o de maior relevância, uma vez que permite a comunicação da Lagoa com o mar, promovendo renovação das águas e minimizando, assim, a carga de nutrientes acumulados (Figura 3). A abertura de sua comporta se dá especialmente em períodos de ressaca ou de chuvas intensas, permitindo a entrada da água do mar na Lagoa ou o escoamento da água da Lagoa para o mar (RIO DE JANEIRO, 2013a). Esse canal localiza-se entre as praias de Ipanema e Leblon, possui pouco menos de um quilômetro de extensão e 10 a 18 metros de largura com uma reduzida lâmina d'água, sofrendo com sistemáticas obstruções pelas areias, necessitando ser permanentemente dragado para permitir a circulação das águas (ALVES *et al.*, 1998; TECHNO-BIO, 2011).

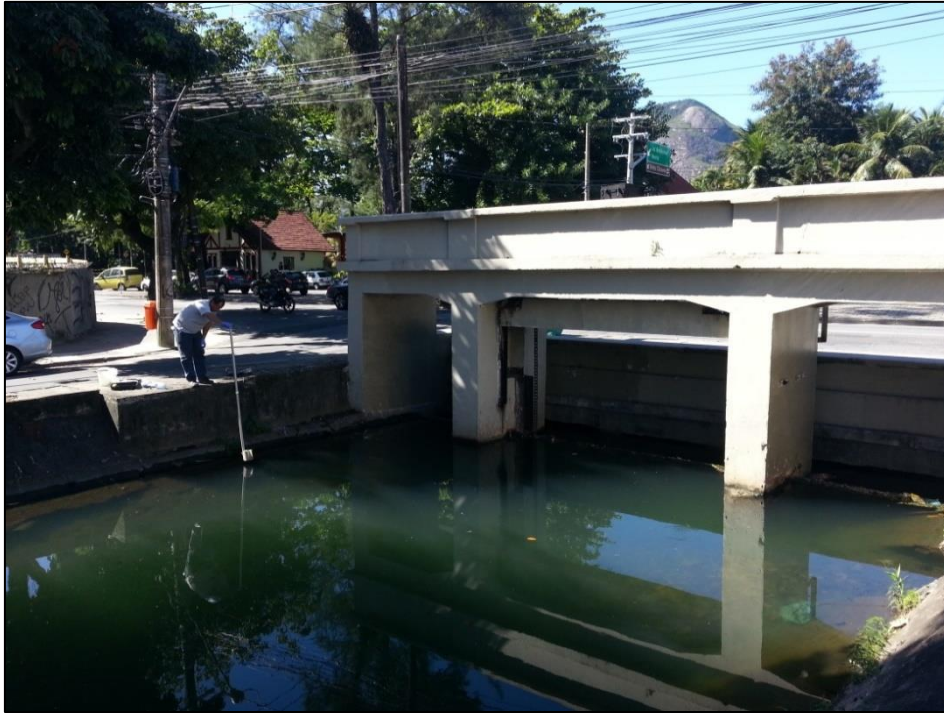
Figura 4 - Canal General Garzon na altura da comporta. Fonte: Elaboração própria, 2016.

Em eventos de chuvas volumosas, além da abertura da comporta do Canal Jardim de Alah, para escoamento da água para o mar, pode ocorrer abertura da comporta do Canal General Garzon, a fim de evitar o transbordamento das águas desse canal e consequente alagamento das regiões no entorno (Figura 4). Entretanto, tal manejo da comporta do CGG se dá como medida secundária, quando o escoamento das águas para o mar, através da abertura da comporta do Canal Visconde de Albuquerque, não se faz suficiente (RIO DE JANEIRO, 2013a). Ambiental (2001) ressalta que embora o CVA seja uma ligação indireta da Lagoa com o mar, sua contribuição é desconsiderada por ser desprezível no que diz respeito à circulação de água.

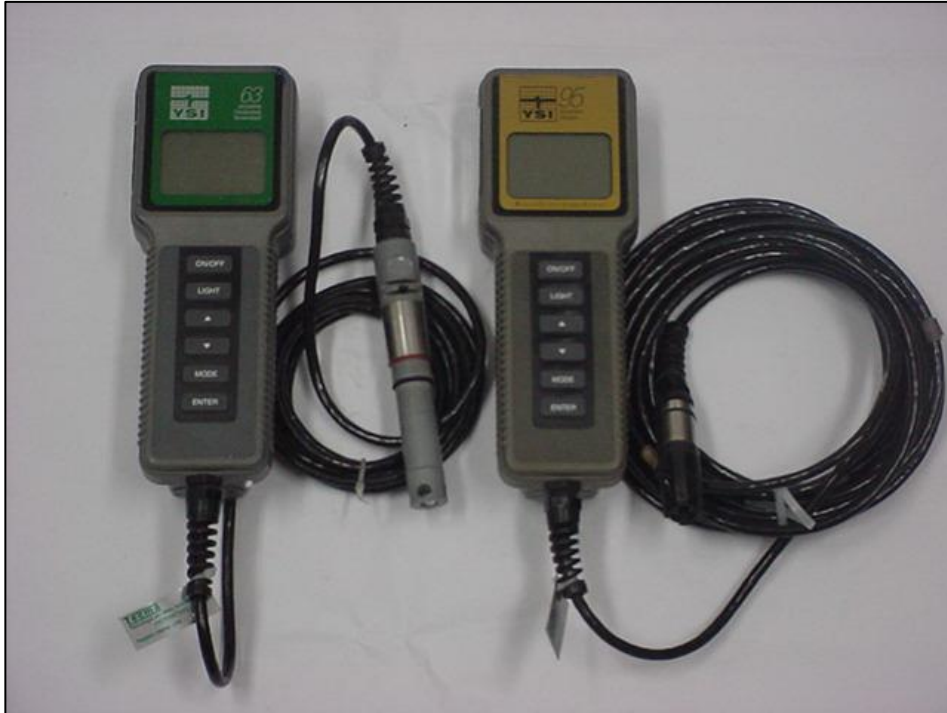
Figura 6 - Equipamentos portáteis envolvidos no monitoramento pontual. Fonte: Foto cedida pela empresa TECMA em 2017.

O monitoramento pontual da Lagoa é realizado em seis estações de amostragem, codificadas de LRF1 a LRF6, com coletas bissemanais, por meio de equipamentos portáteis de campo e envio de amostras para análise em laboratório (Figura 6). Esse monitoramento permite a avaliação setORIZADA do corpo hídrico ao considerar a dinâmica local, enquanto o monitoramento contínuo, realizado por sonda multiparamétrica localizada em ponto central da Lagoa (LRF3), permite o acompanhamento da variação da qualidade da água em tempo real, possibilitando, assim, uma rápida ação diante situações de desequilíbrio (RIO DE JANEIRO, 2016) (Figuras 7a e 7b). A referida sonda transmite as medições, a cada 30 minutos, para um banco de dados disponibilizado para a SMAC.

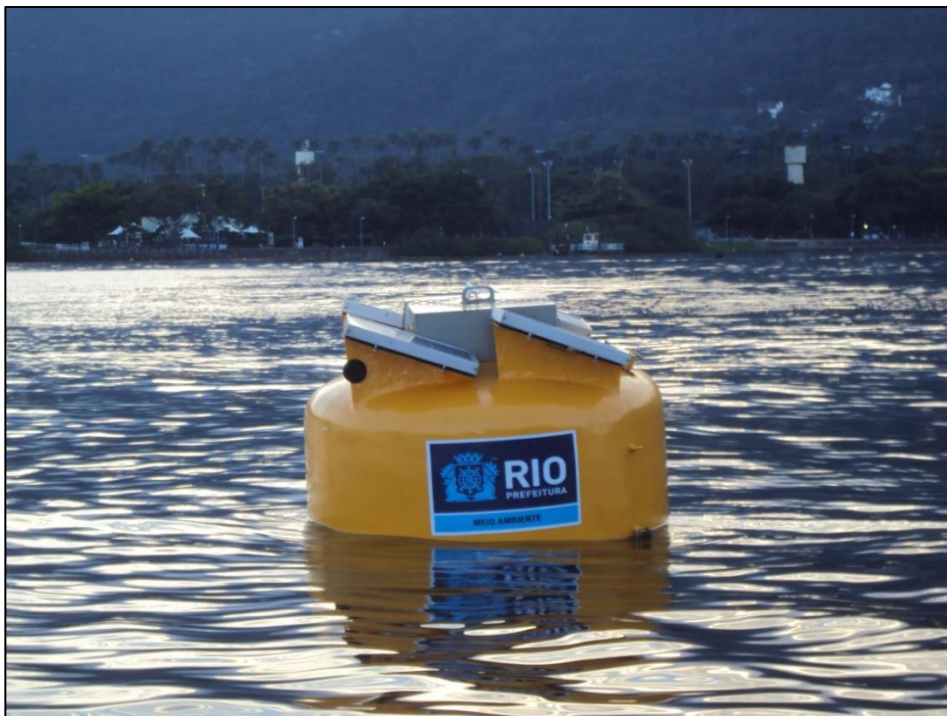
Figura 7a - Boia contendo sonda multiparamétrica. Fonte: Foto cedida pela empresa TECMA em 2017.

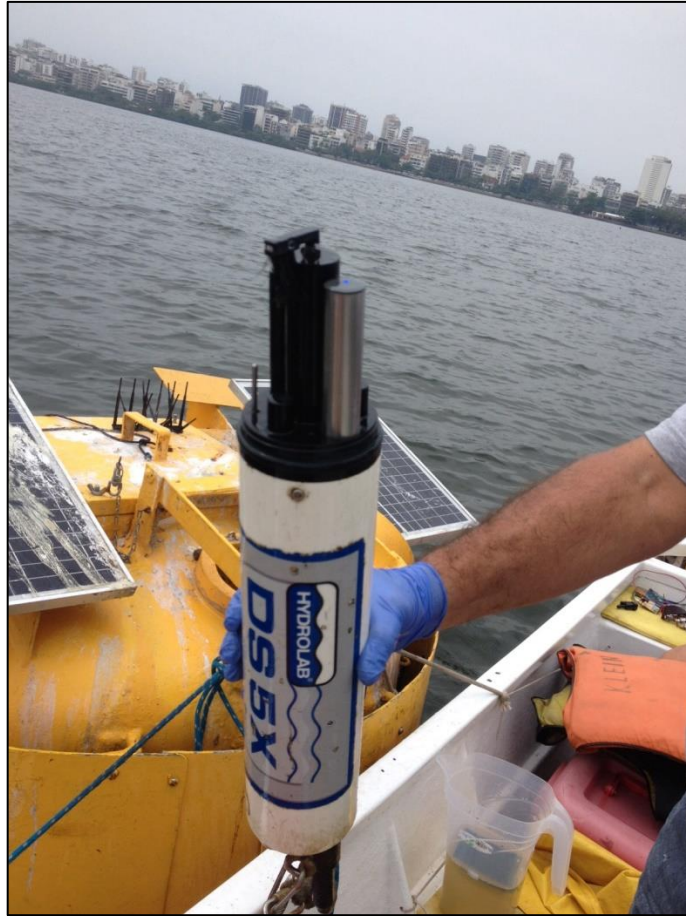
Figura 7b - Sonda multiparamétrica envolvida no monitoramento contínuo. Fonte: Foto cedida pela empresa TECMA em 2017.

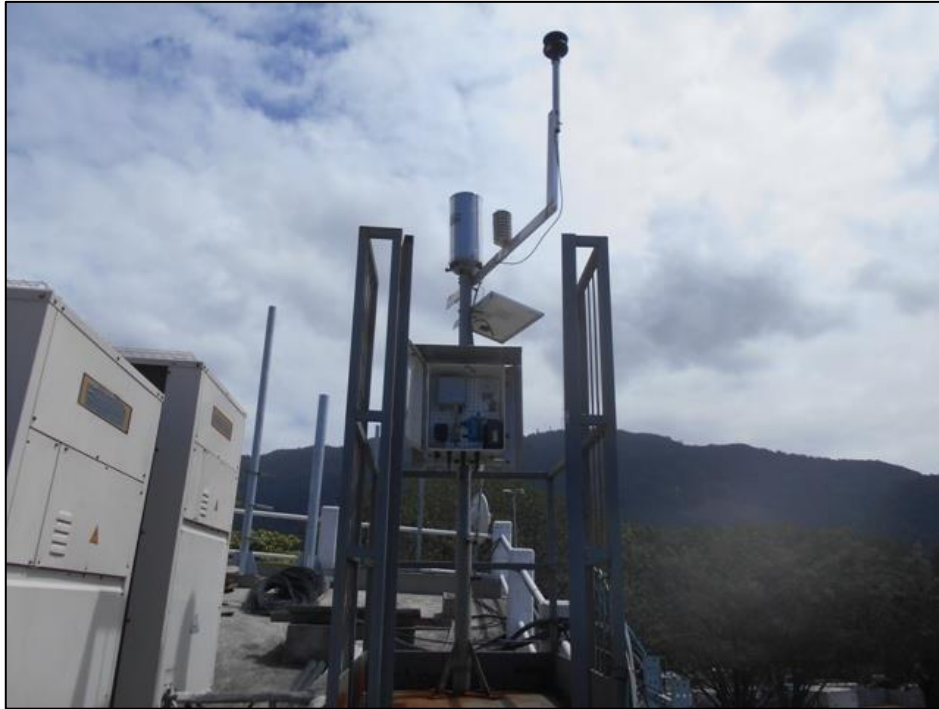
Figura 8 - Estação meteorológica instalada no Estádio de Remo. Fonte: Foto cedida pela empresa TECMA em 2017.

Além da qualidade da água da Lagoa, a água dos rios Macacos e Cabeça também é avaliada, assim como a dos canais da General Garzon, do Jockey (trecho do Canal Visconde de Albuquerque que passa pelo Jockey Clube da Lagoa) e do Jardim de Alah. Da mesma forma, uma estação meteorológica, instalada no Estádio de Remo, é responsável por monitorar as condições climáticas do local de maneira contínua, enviado as informações para o banco de dados a cada 15 minutos (Figura 8).

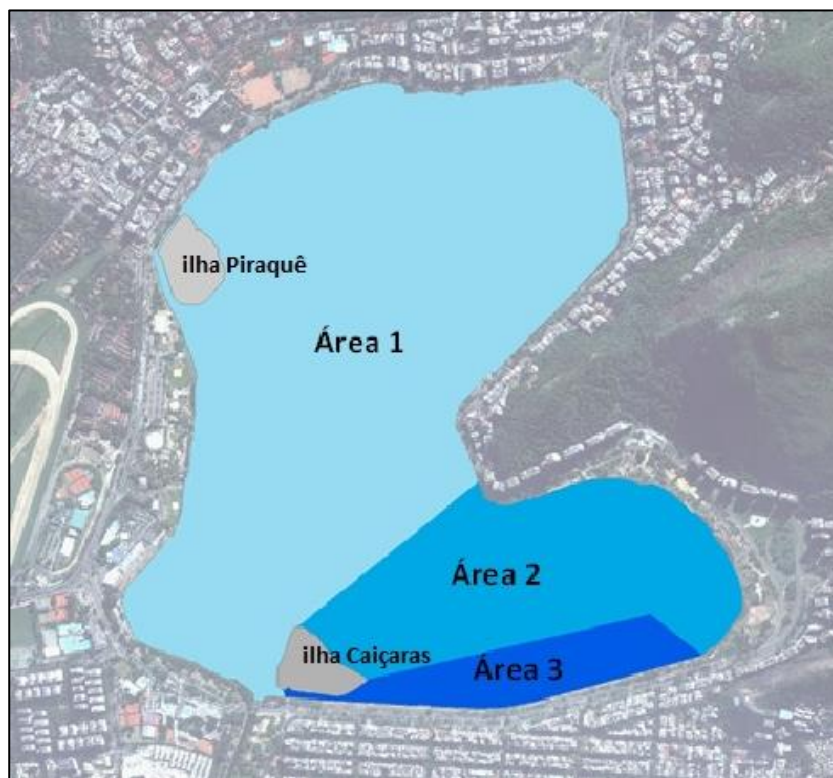
Figura 10 - Lagoa Rodrigo de Freitas dividida nas áreas especificadas pelo Decreto Municipal nº18.415/00. Fonte: Adaptado de TECMA, 2016.

O Decreto Municipal, nº 18.415, de 01 de março de 2000, divide a Lagoa em três áreas, determinando seus respectivos usos (Figura 10). Definiu-se que na área 1 podem ser realizadas as atividades desportivas de remo e iatismo, enquanto que nas áreas 2 e 3, permite-se o uso apenas para iatismo e prática de esqui aquático, respectivamente. Além das atividades desportivas, a Lagoa também pode ser utilizada para recreação de contato secundário, como passeios de barco e pedalinho, mediante Permissão de Uso (RIO DE JANEIRO, 2000).

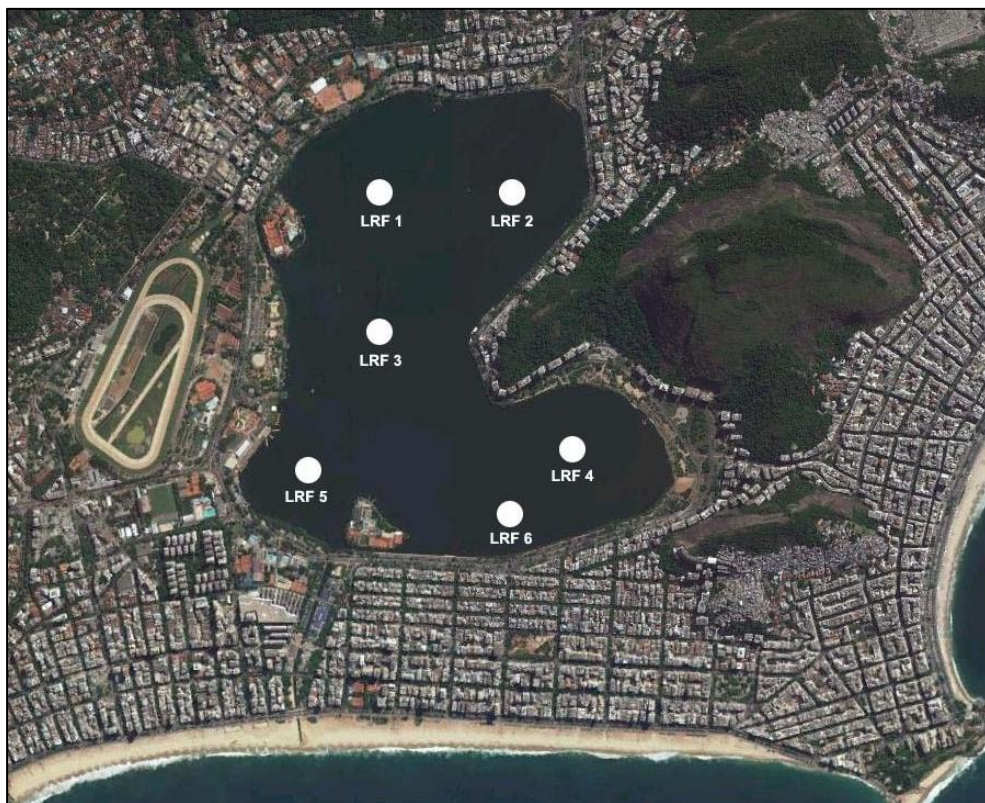
Figura 11 - Localização das estações de coleta da Lagoa Rodrigo de Freitas. Fonte: Adaptado de *Google Earth*, 2017.

Destaca-se que, durante o período estudado, ocorreu alteração de posicionamento do ponto LRF3, com conseqüente mudança de coordenadas. Tal fato ocorreu devido solicitação por parte da empresa olímpica, visto que a boia que demarcava este ponto se encontrava instalada na nova área de raias do remo. Dessa forma, após o aceite da nova localização pela Rio 2016, foi concluída a instalação das suas poitas.

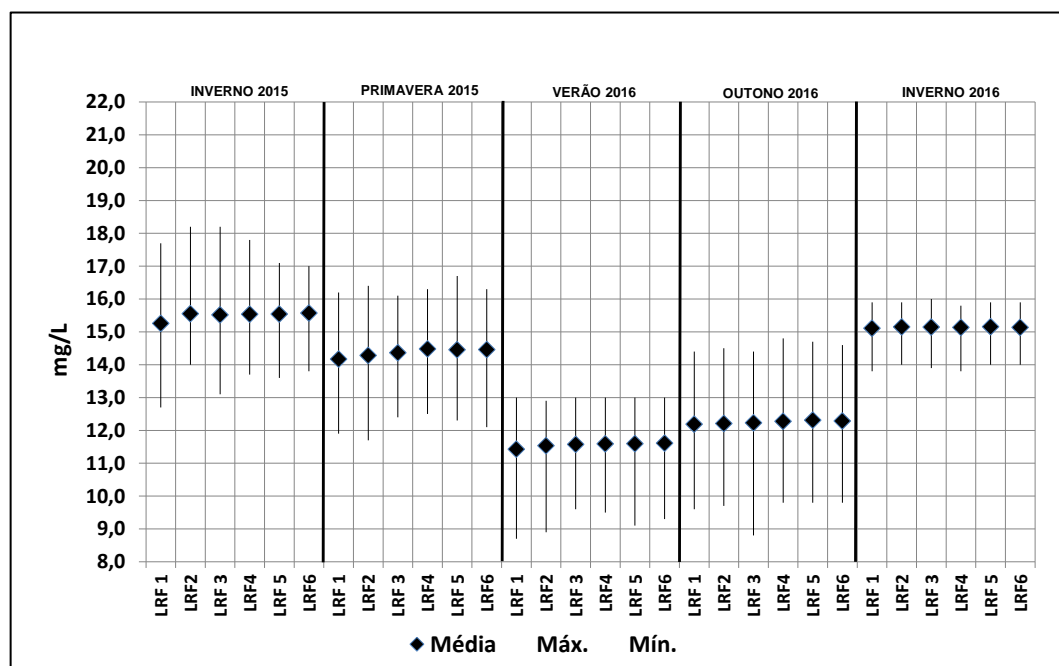
Figura 14 - Salinidade na superfície por estações do ano. Fonte: Elaboração própria.

Foi observada grande variação sazonal na salinidade de superfície da LRF. Tal variação pode estar associada principalmente aos eventos de chuva e ressaca. A salinidade mais reduzida no verão de 2016 pode ser relacionada a maior incidência de episódios de chuva nesta estação, enquanto os valores mais elevados, nos invernos de 2015 e 2016, podem ser decorrentes da maior entrada de água do mar, provocada pelas ressacas (Figura 14).

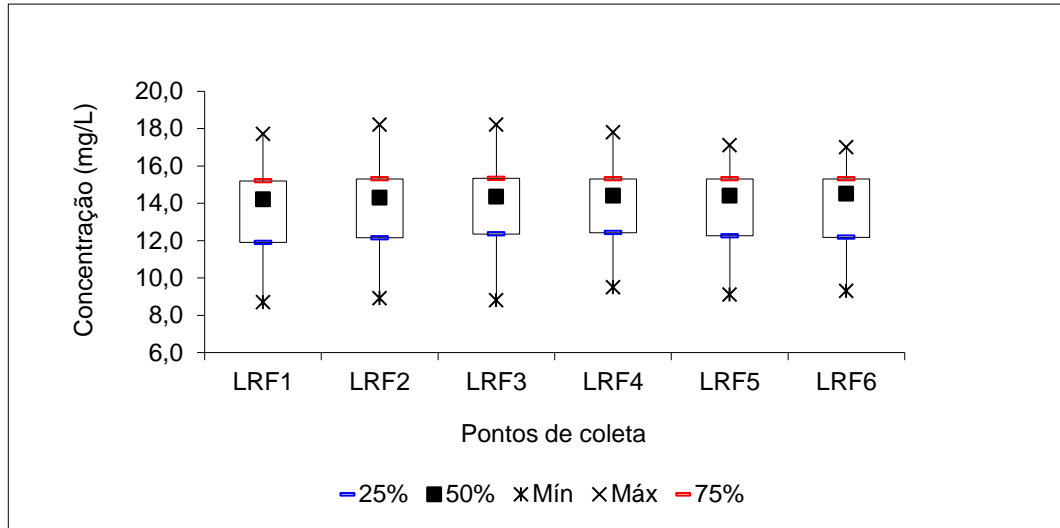
Figura 15 - Salinidade na superfície por pontos de coleta. Fonte: Elaboração própria.

Destaca-se que, ao longo do período, a Lagoa apresentou uma homogeneidade horizontal nos pontos de coleta e características majoritariamente mesohalinas (5,0 a 18,0 mg/L), com medianas em torno de 14,0 mg/L (Figura 15).

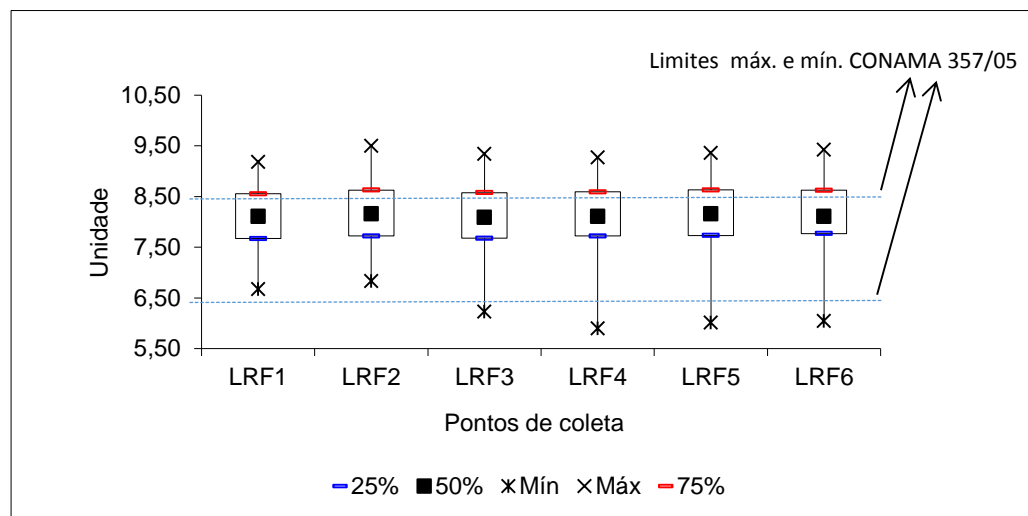
Figura 17 - pH na superfície por pontos de coleta. Fonte: Elaboração própria.

A Lagoa apresentou uma homogeneidade espacial com pH ligeiramente alcalino e medianas em torno de 8,1 (Figura 17).

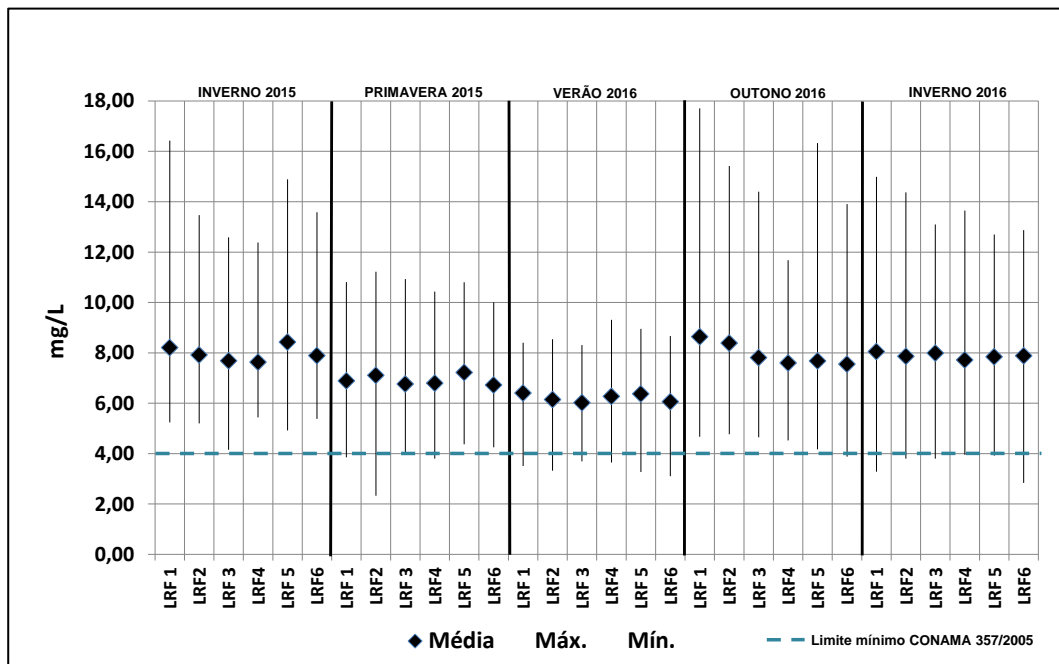
Figura 20 - Oxigênio dissolvido na superfície por estações do ano. Fonte: Elaboração própria.

Durante o período analisado, houve visível variação temporal do OD na superfície da LRF (Figura 20). Os maiores valores ocorreram no inverno de 2015, entre 31 de agosto a 02 de setembro, e outono de 2016, entre 13 e 22 de junho, ambos no ponto LRF1. É sabido que sistemas eutrofizados podem apresentar condições de supersaturação, com concentrações de oxigênio dissolvido superiores a 10 mg/L, mesmo em temperaturas acima de 20 °C.

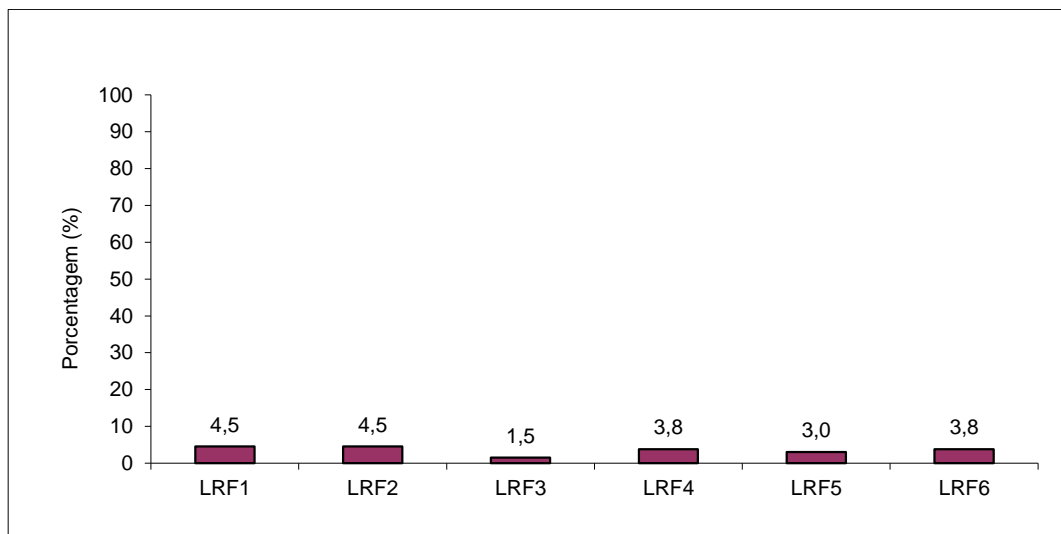
Figura 21 - Porcentagem de resultados de OD em descumprimento à CONAMA 357/2005, por pontos de coleta. Fonte: Elaboração própria.

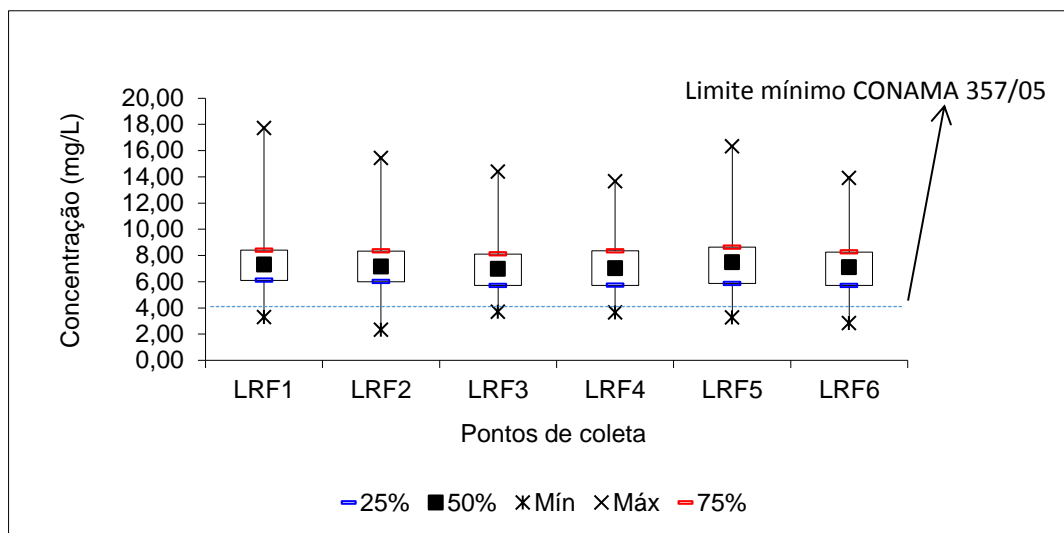
Figura 22 - Oxigênio dissolvido na superfície por pontos de coleta. Fonte: Elaboração própria.

Apesar das variações, em especial dos valores máximos, foi observada homogeneidade espacial de OD ao longo do período estudado (Figura 22).

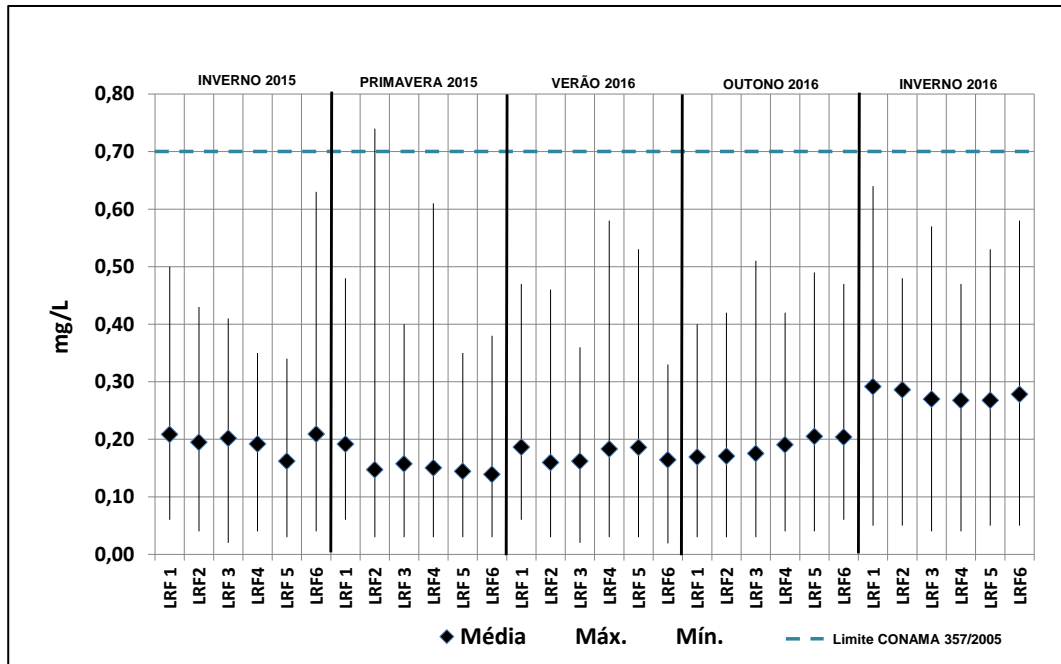
Figura 23 - Nitrogênio amoniacal na superfície por estações do ano. Fonte: Elaboração própria.

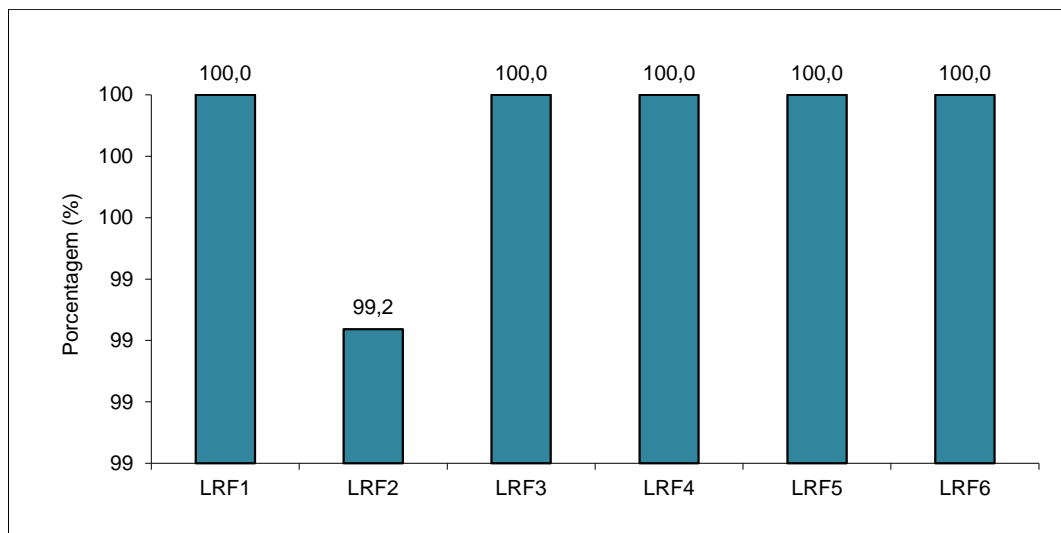
Figura 24 - Porcentagem de resultados de nitrogênio amoniacal em atendimento à CONAMA 357/2005, por pontos de coleta. Fonte: Elaboração própria.

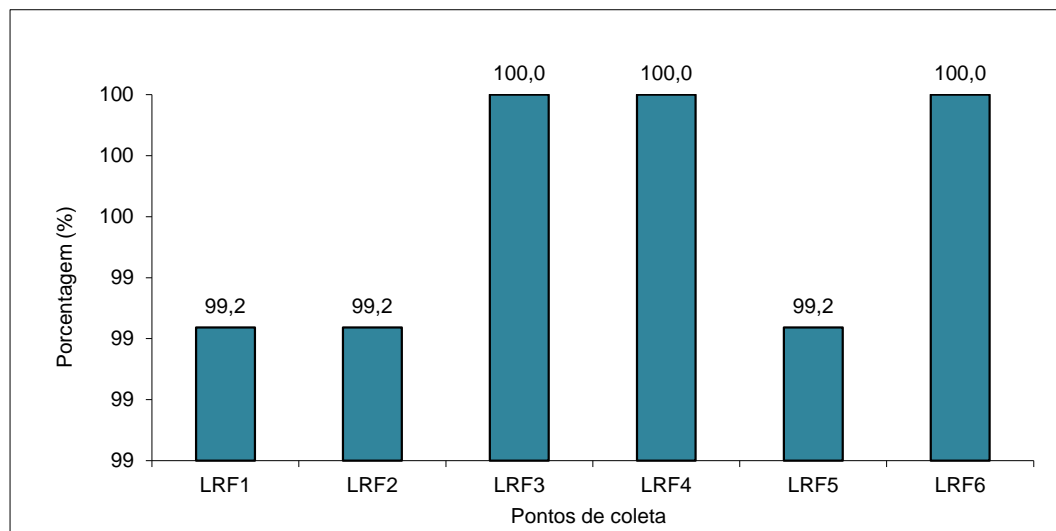
Figura 27 - Porcentagem de resultados de fósforo total em atendimento à CONAMA 357/2005, por pontos de coleta. Fonte: Elaboração própria.

No inverno de 2015, coleta de 14 de setembro, o ponto LRF5 apresentou fósforo total ligeiramente acima do permitido (0,196 mg/L). Já no outono de 2016, na coleta de 13 de junho, uma forte alteração do parâmetro foi observada nas estações LRF1 e LRF2, com valores de 1,660 mg/L e 0,398 mg/L, respectivamente. Destaca-se que, mesmo sem ultrapassar o limite legal, o parâmetro já havia apresentado elevação no ponto LRF2 em coleta anterior (0,147 mg/L), quando comparado à média histórica, sempre inferior a 0,045 mg/L. Apesar do atendimento à legislação ter sido próximo a 100%, o comportamento atípico do parâmetro nas referidas coletas (LRF1 e LRF2) aponta para a ocorrência de evento capaz de alterar grandemente sua disponibilidade (Figura 27).

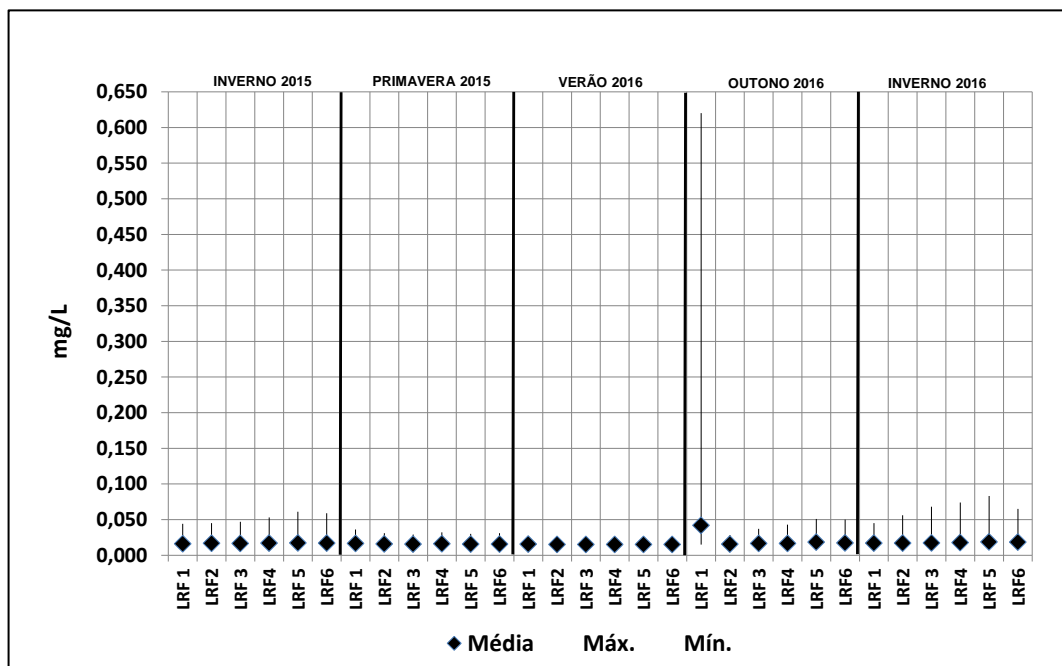
Figura 29 - Ortofosfato na superfície por estações do ano. Fonte: Elaboração própria.

Não foi constatada oscilação sazonal do ortofosfato na superfície da LRF (Figura 29). No outono de 2016, na coleta de 13 de junho, uma forte alteração do parâmetro foi observada no ponto LRF1, com valor de 0,620 mg/L. Destaca-se que na mesma coleta também foi verificada alteração de fósforo total no referido ponto.

Valores de ortofosfato e fosforo total dentro dos limites e sem nenhuma alteração importante no inverno de 2016, período de constatação de espuma na lagoa, corroboram a inferência de fenômeno natural (Figuras 26 e 29). Dessa forma, a referida presença de espuma nas margens da Lagoa, pode ser associada às constantes alterações na comunidade fitoplanctônica ocorridas ao longo do outono e inverno de 2016. Destaca-se que a ocorrência de espuma permaneceu intermitentemente até o final do período analisado, associada a dias com ventos moderados e movimentação mais intensa de barcos.

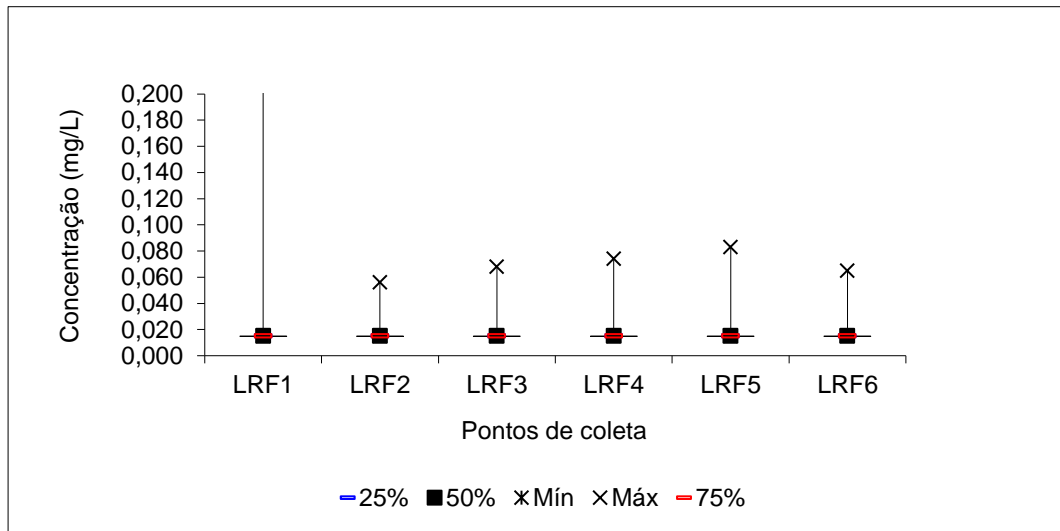
Figura 30 - Ortofosfato na superfície por pontos de coleta. Fonte: Elaboração própria.

desconsiderado no gráfico da Figura 30 para manter a qualidade de visualização dos demais pontos de coleta. O achatamento do *boxplot* permaneceu devido à baixa variação de resultados, visto que a maioria dos valores estiveram abaixo do limite de quantificação do parâmetro, 0,016 mg/L, sendo, portanto, representados estatisticamente como 0,015 mg/L.

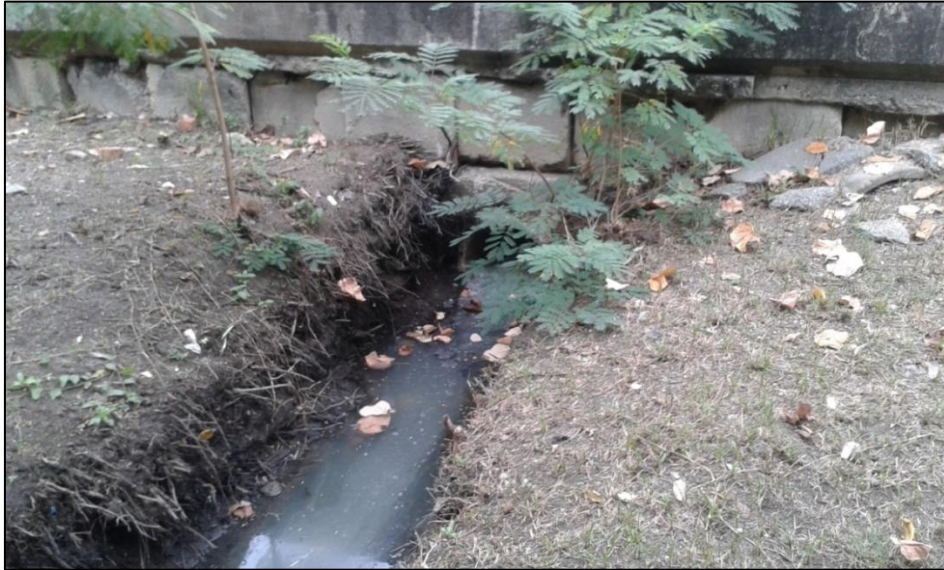
Figura 33 - Saída 20A com características de esgoto no dia 12/06/2015. Fonte: Foto cedida pela CMA da SMAC em 2017.

de água e esgoto, antes do rebaixamento. Após relatos de mau cheiro na Lagoa, a vistoria realizada em 12/06/2015 pelo Monitoramento Ambiental da SMAC constatou, em tempo seco, vazamento de efluente fétido, turvo e oleoso de uma das desembocaduras de águas pluviais. Tal saída ainda não possuía número de identificação por não haver registro de lançamento desde o início do projeto de monitoramento, recebendo, devido à proximidade com a saída de número 20, a identificação 20A (Figura 33).

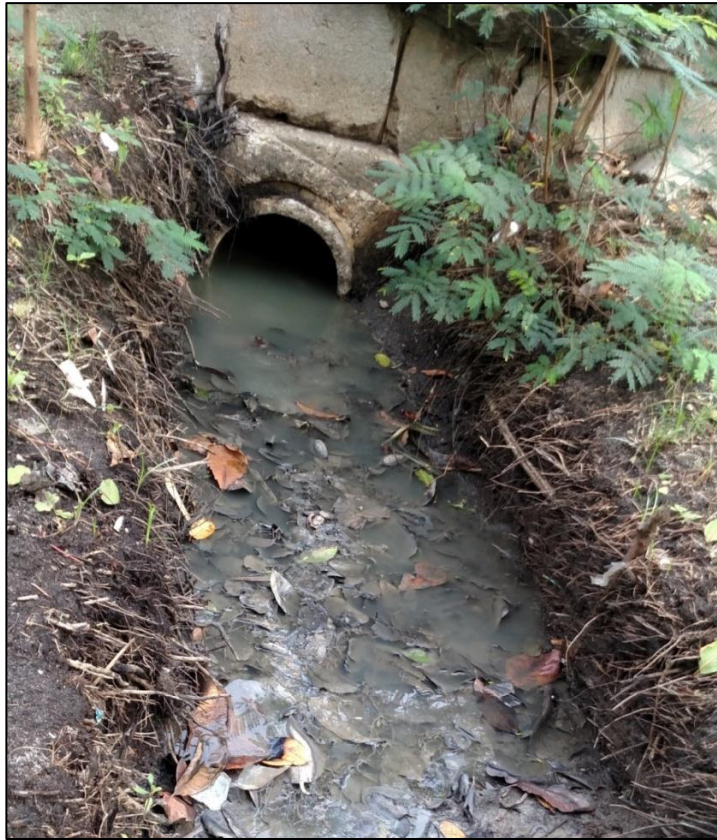
Figura 34 - Saída 20A com características de esgoto no dia 07/07/2015. Fonte: Foto cedida pela CMA da SMAC em 2017.

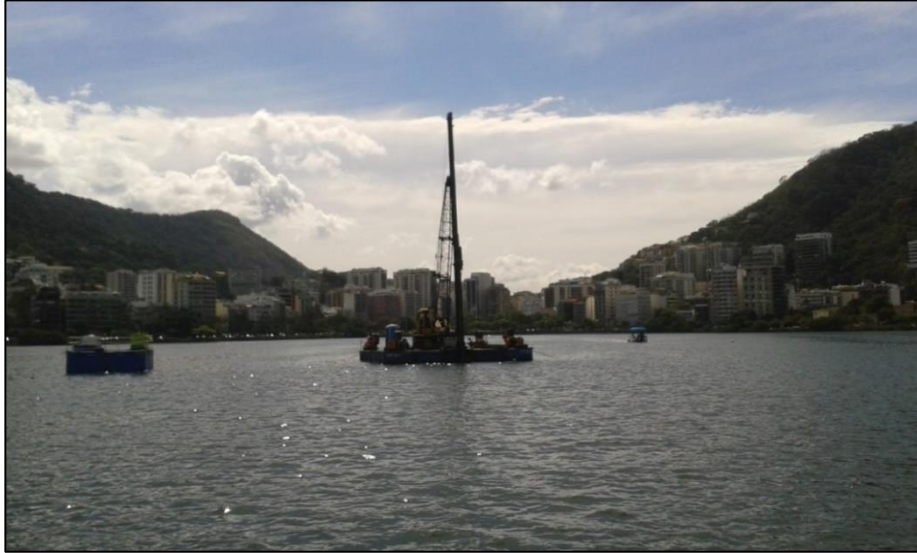
Figura 35 - Balsa com bate-estaca. Fonte: Foto cedida pela CMA da SMAC em 2017.

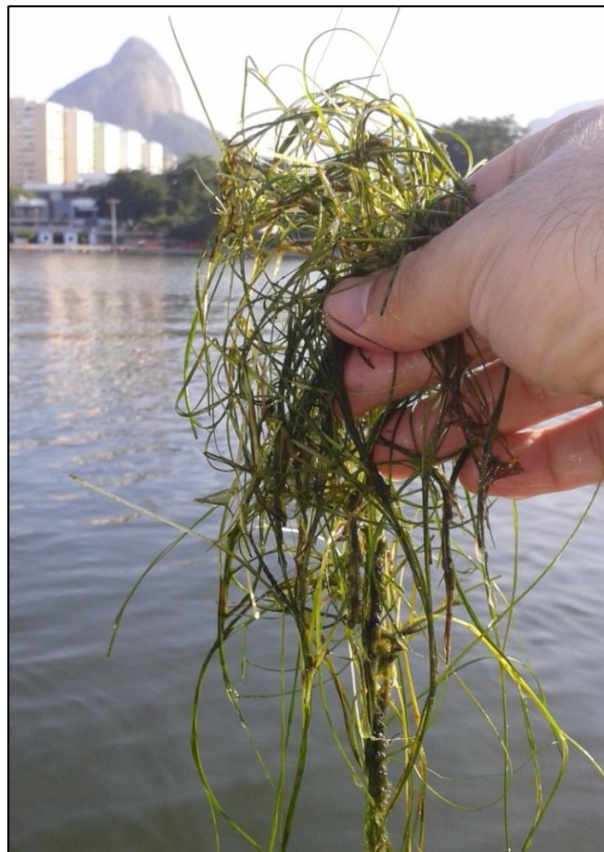
Figura 36 - Macrófitas desprendidas do fundo. Fonte: Foto cedida pela CMA da SMAC em 2017.

movimentação dos equipamentos promoveu desprendimento de macrófitas do fundo da Lagoa (Figura 36). Nas duas vistorias seguintes, dias 12/06 e 15/06, a cravação também não foi realizada, devido à impossibilidade de estabilidade da balsa e baixa visibilidade decorrente da chuva, respectivamente.

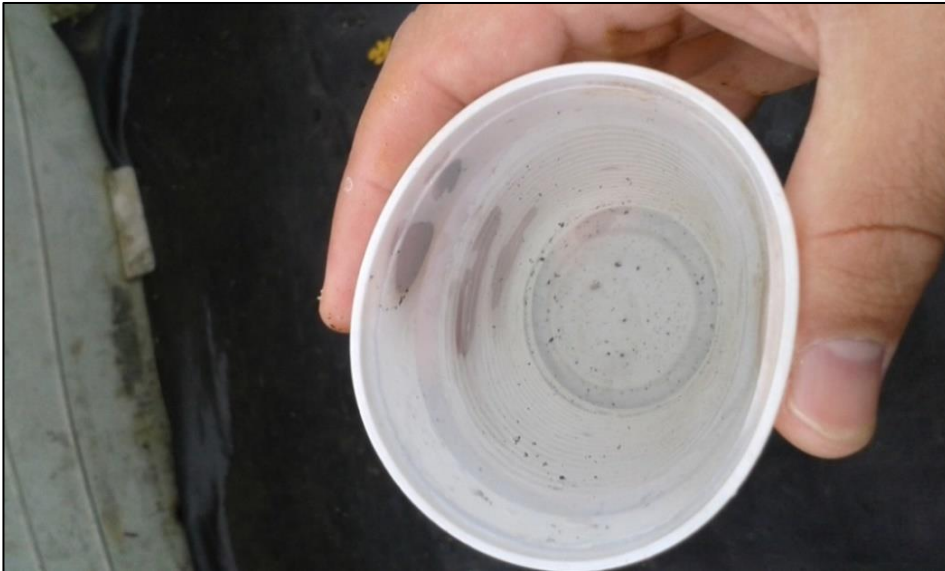
Figura 37 - Amostra com materiais flutuantes, coletada dentro da manta em 16/06/15. Fonte: Foto cedida pela CMA da SMAC em 2017.

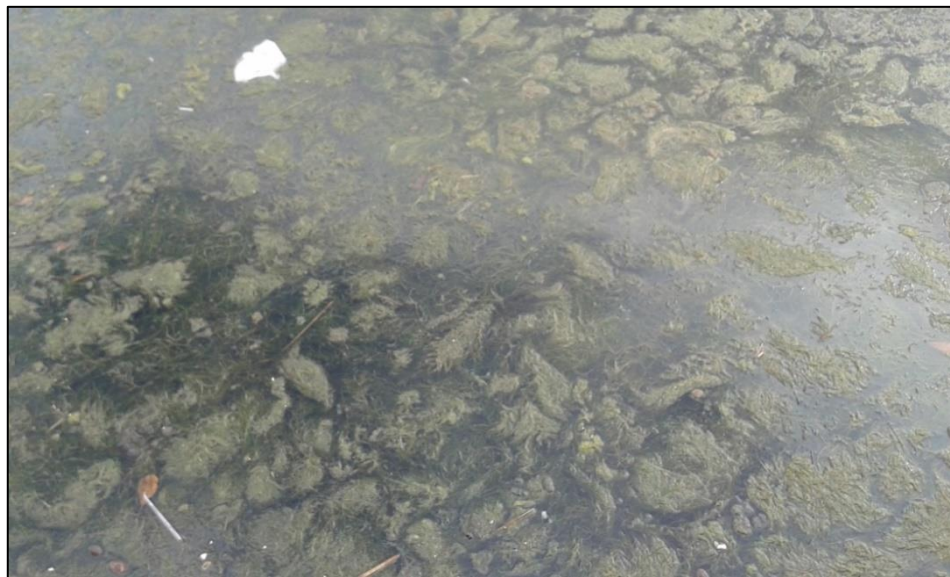
Figura 38 - Macrófitas no entorno da área de trabalho e nas margens da LRF. Fonte: Foto cedida pela CMA da SMAC em 2017.

Por meio da Licença Municipal de Instalação, autorizou-se a fixação de mais 99 estacas de acordo com a metodologia testada anteriormente. No dia 28/08/2015, foi realizada uma vistoria por parte do Monitoramento Ambiental da SMAC, no qual ocorria a cravação da 95ª estaca, sem o emprego de manta geotêxtil e artigos para mitigação de contaminação por óleos e graxas no espelho d'água. Também foi visualizada grande quantidade de macrófitas desprendidas no entorno da área de trabalho, assim como junto a uma das margens da Lagoa, com aparente expansão populacional (Figura 38).

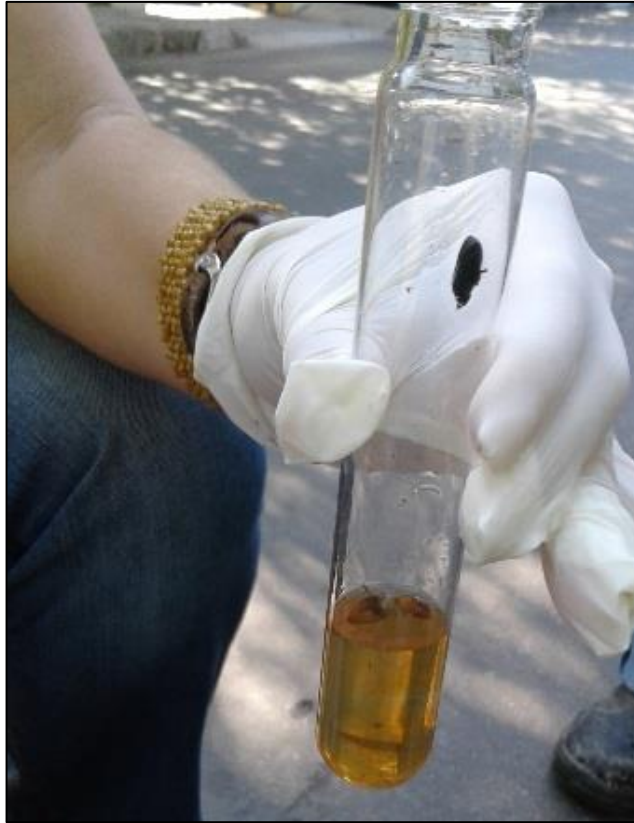
Figura 40 - *Nessler* positivo em amostra da elevatória interna do Jockey em 03/05/2016. Fonte: Foto cedida pela CMA da SMAC em 2017.

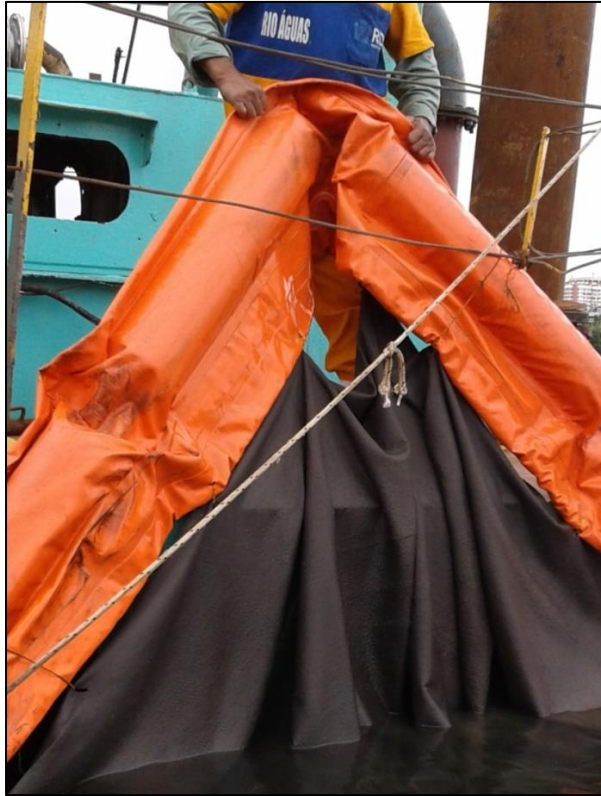
Figura 41a - Cordão flutuante com manta geotêxtil em 24/05/2016. Fonte: Foto cedida pela CMA da SMAC em 2017.

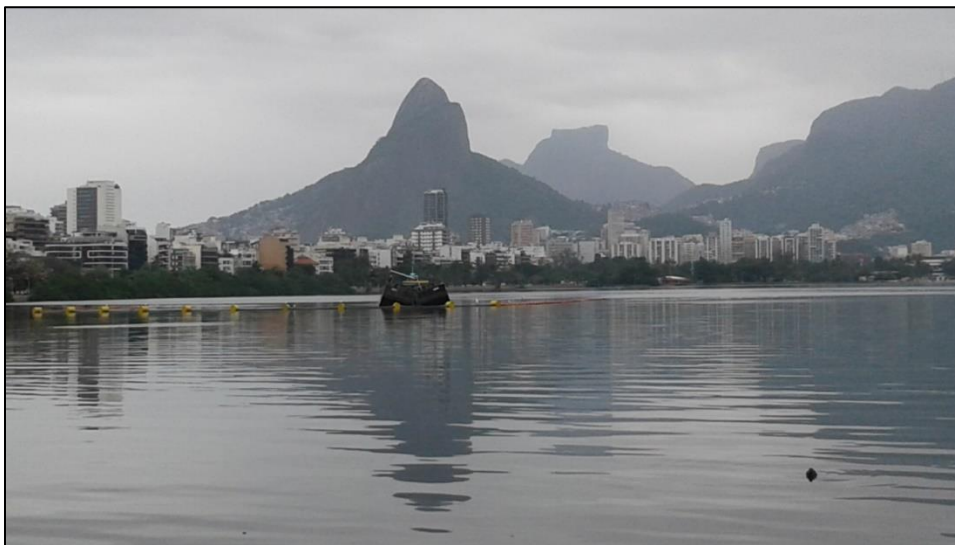
Figura 42 - Disposição de sedimento na cava Cantagalo com manta em meia lua. Fonte: Foto cedida pela CMA da SMAC em 2017.

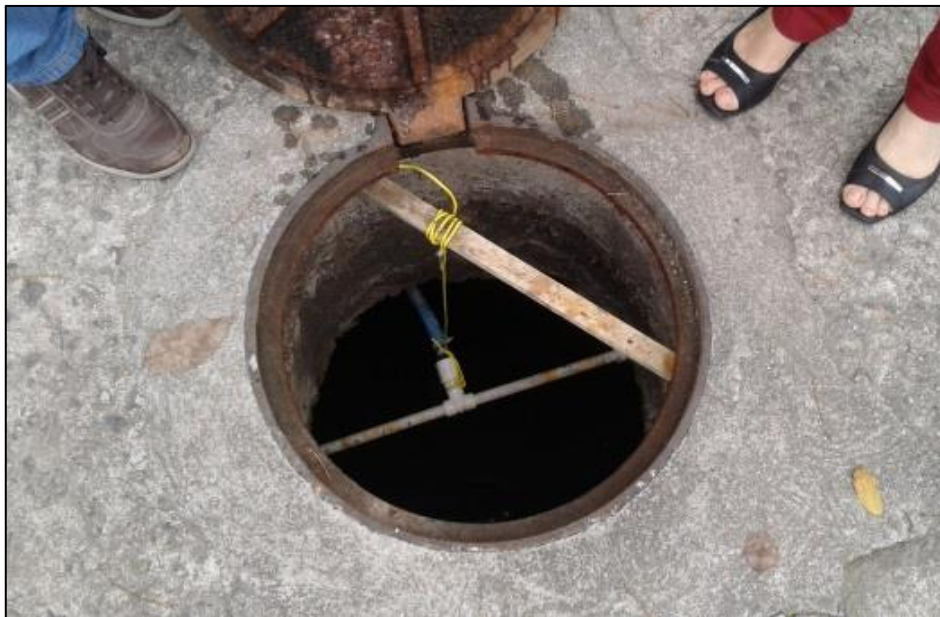
Figura 43a - PV de recebimento do ácido peracético, relacionado ao ponto de deságue de número 2. Fonte: Foto cedida pela CMA da SMAC em 2017.

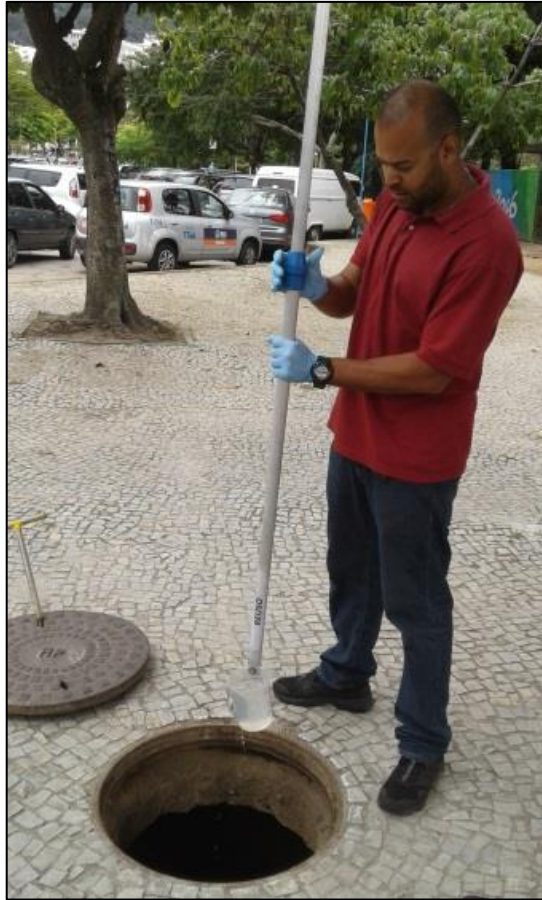
Figura 43b - PV de avaliação residual a jusante do recebimento do produto, relacionado ao ponto de deságue de número 2. Foto cedida pela CMA da SMAC em 2017.
