SITUAÇÃO DA LAGOA RODRIGO DE FREITAS NAS OLIMPÍADAS RIO-2016:  
Avaliação das medidas de melhoria adotadas e suas consequências para a qualidade da água

Dissertação de Mestrado apresentada ao Programa de Engenharia Ambiental, Escola Politécnica & Escola de Química, da Universidade Federal do Rio de Janeiro, como parte dos requisitos necessários à obtenção do título de Mestre em Engenharia Ambiental.

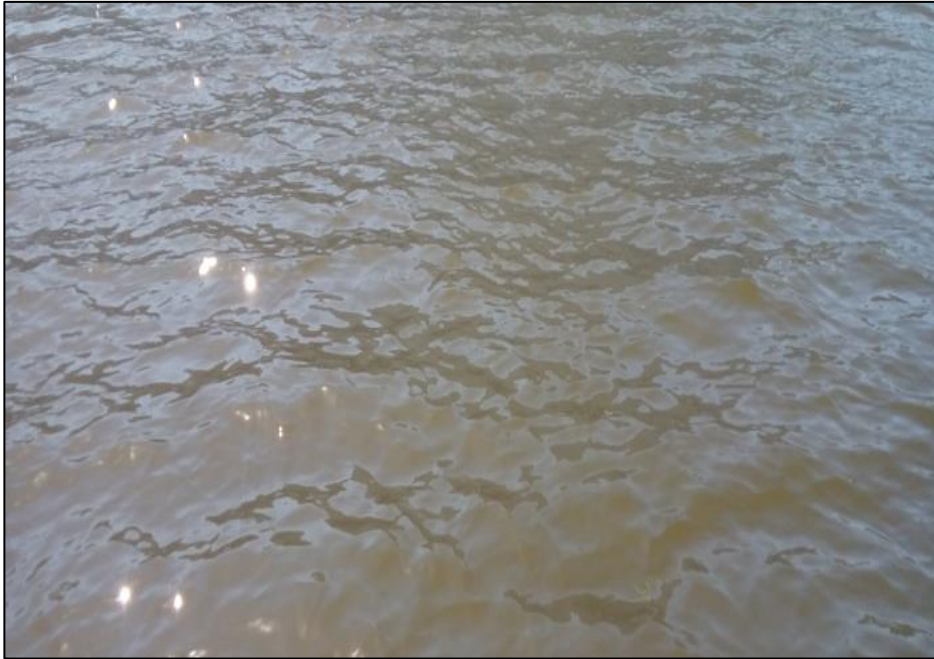
Figura 44 - Coloração amarronzada da água da Lagoa no ponto de coleta LRF1 em 31/08/2015. Fonte: Foto cedida pela empresa TECMA em 2017.

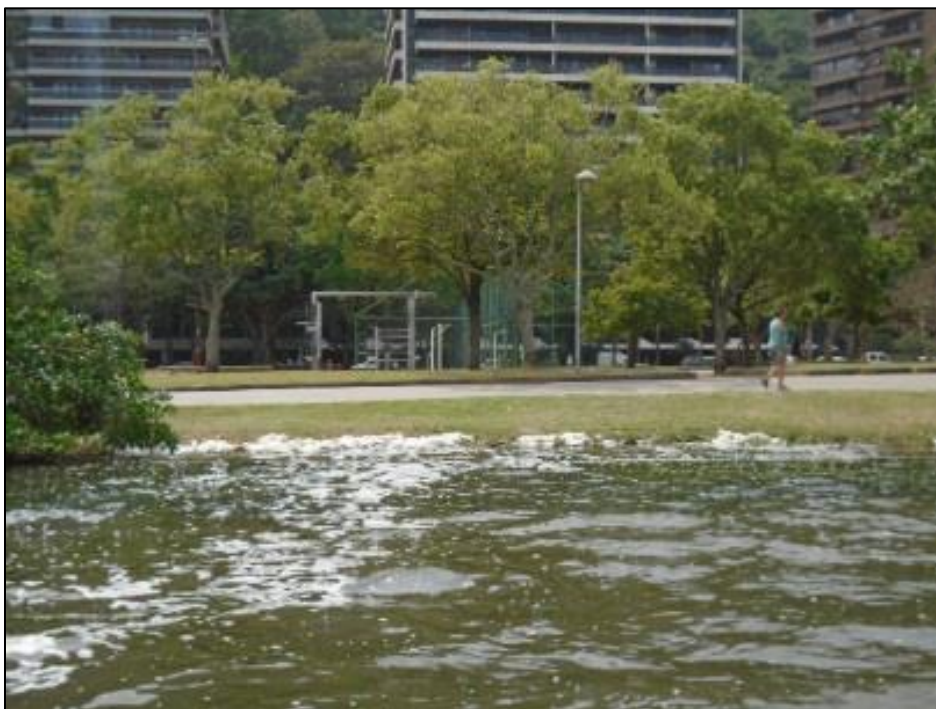
Figura 45 - Presença de espuma branca às margens da Lagoa em 29/08/2016. Fonte: Foto cedida pela empresa TECMA em 2017.

A formação de espumas em corpos d'água trata-se de um fenômeno natural no processo de alteração de comunidade fitoplanctônica, devido à degradação dos compostos celulares. Já as espumas de origem antrópica são atribuídas principalmente ao descarte
