PROCEDIMENTOS OPERACIONAIS NA GESTÃO DE
REABILITAÇÃO DO MUSEU NAVAL

Dissertação de Mestrado apresentado ao Programa de Engenharia Urbana, Escola Politécnica, da Universidade Federal do Rio de Janeiro, como parte dos requisitos necessários à obtenção do título de Mestre em Engenharia Urbana.

The Naval Museum located in the historic center of the City of Rio de Janeiro underwent structural reinforcement of its foundations due to the urban revitalization works of the port of Rio called Porto Maravilha Project which, among other rehabilitation works, provided for the demolition of Avenida Perimetral and the consequent implementation of the Marcello Alencar Tunnel. The tunnel connects the Rio-Niterói Bridge and Avenida Brasil with Aterro do Flamengo and was accessed via the Mergulhão from Praça XV. The interventions to expand this access caused repressions in the Museum building, which caused several damages that affected the structure of the building and its coverage, forcing a planning in the recovery of the built property, with the case study that is presented in this research in addition to the proposition of Operational Routines to increase existing maintenance processes.

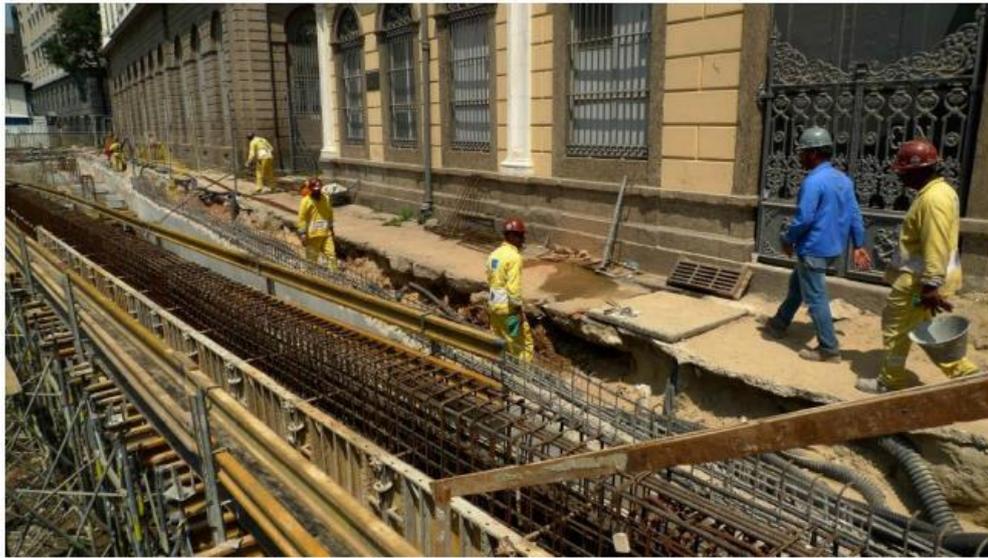
Por necessidade de acessibilidade local, nos anos 90, foi construído na região, o túnel Engenheiro Carlos Marques Pamplona, mais conhecido como Mergulhão da Praça XV. Para a construção do Mergulhão, foram executadas paredes diafragmas muito próximas ao prédio do museu. Nesta época já havia indícios de movimentação do terreno evidenciado por algumas fissuras que se abriram nas paredes da edificação e com a construção do túnel Marcello Alencar, parte da estrutura do Mergulhão foi solidarizada ao túnel. Para tanto, em 2014, foi executada uma viga de coroamento na laje de topo no limite entre o túnel e as fundações do museu, além da execução de quatro tirantes de ancoragem, localizados abaixo da fundação do museu, mas que podem ter gerado novas fissuras e ampliação das antigas.(figuras 17 e 18).

Figura 17: Execução da laje de topo no antigo mergulhão
(fonte: Laudo da ARS Urbe).

Assim, a execução da parede diafragma e a anterior escavação do antigo Mergulhão alteraram o terreno da fundação do museu e provavelmente causaram as primeiras deformações na edificação e nas consequências na década de 90.

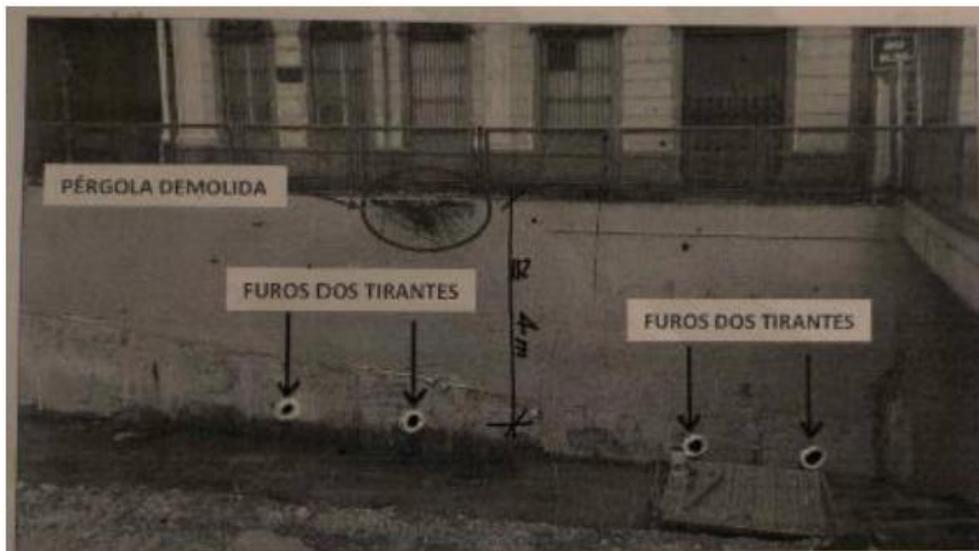
Figura 18: Execução dos tirantes junto ao Museu Naval
(fonte: Laudo ARS Urbe).

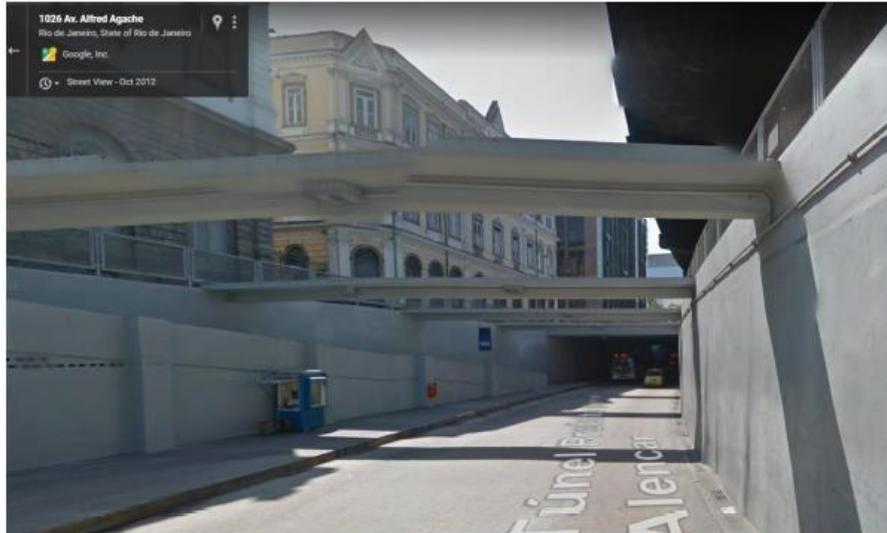
As figuras 19 e 20 mostram o mesmo trecho do Mergulhão antes e depois da abertura do Túnel Marcello Alencar, no trecho em frente ao Museu.

Figura 19: Museu Naval junto ao antigo mergulhão da Praça XV
(Fonte: Google Street View)

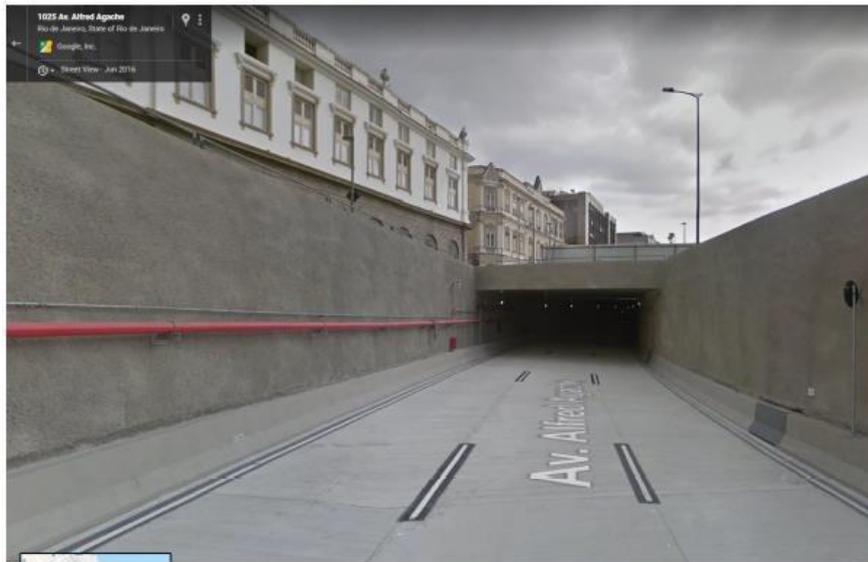
Figura 20: Túnel Marcello Alencar no local do novo mergulhão
(Fonte: Google Street View)

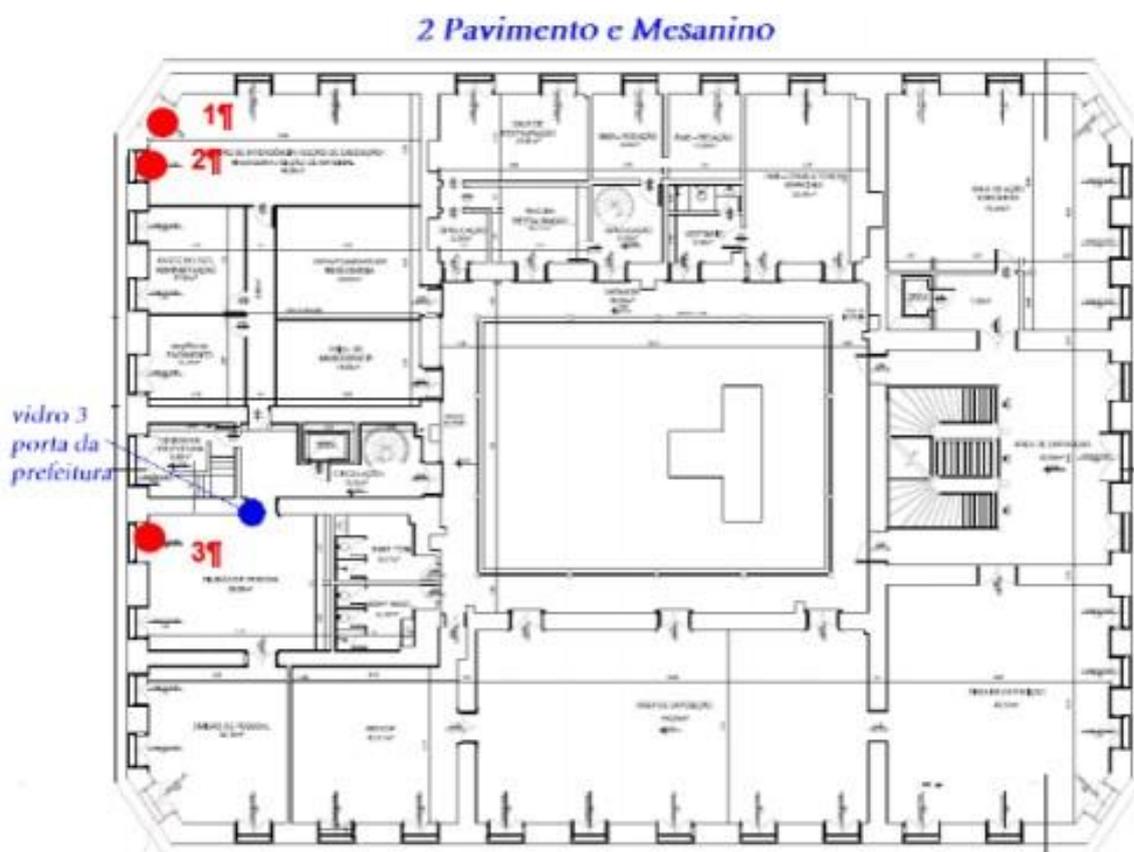
Para complementar os trabalhos de leitura já realizados pela Concessionária Porto Novo, a ABS Engenharia propôs a instalação de lâminas de vidro adicionais transversais as fissuras mais representativas dentro das dependências do museu de modo a confirmar a estabilização das fissuras.

Os pontos dentro da edificação referente ao 2º Pavimento e Mezanino são os dispostos na planta a seguir. (ver figura 27)

Figura 27: Localização das lâminas complementares
(Fonte: Relatório de instalação da Porto Novo).

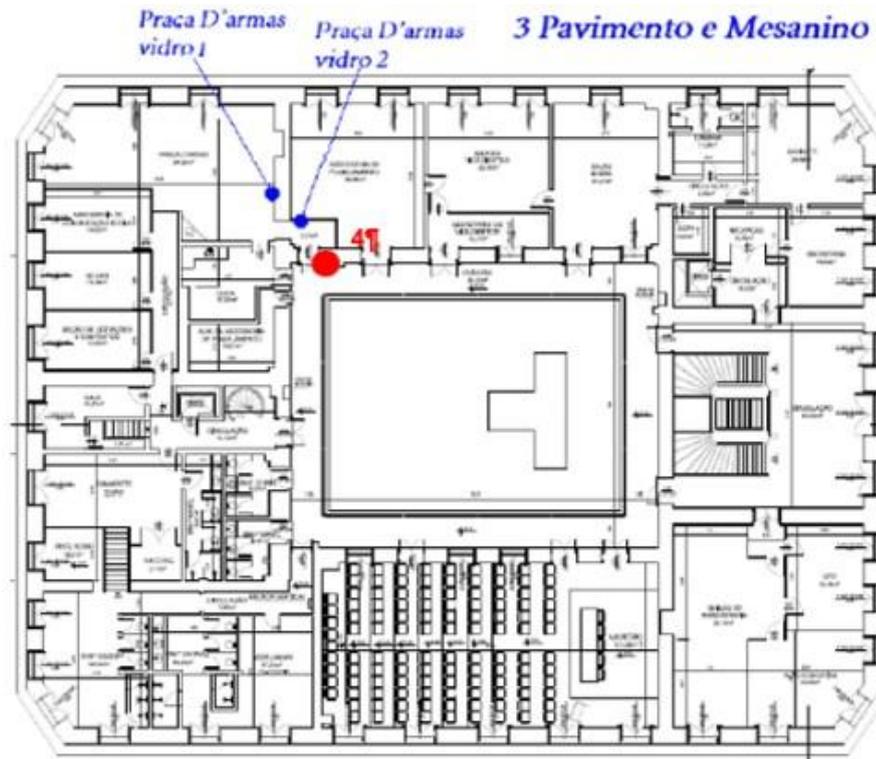
No 3º Pavimento e Mezanino as placas de vidro foram locadas conforme se pode ver na planta a seguir. (ver figura 28)

Figura 28: Localização das lâminas complementares
(Fonte: Relatório de instalação da Porto Novo).

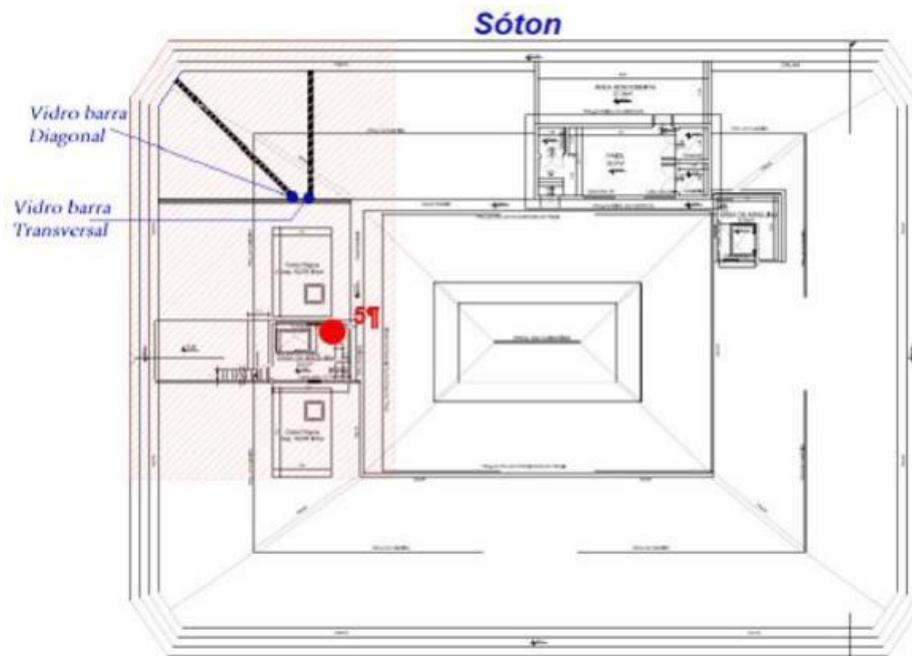
Figura 29: Localização das lâminas
(Fonte: Relatório de instalação da Porto Novo)

No sótão as placas de vidro foram dispostas conforme indicado na planta indicada a seguir: (ver figura 29)

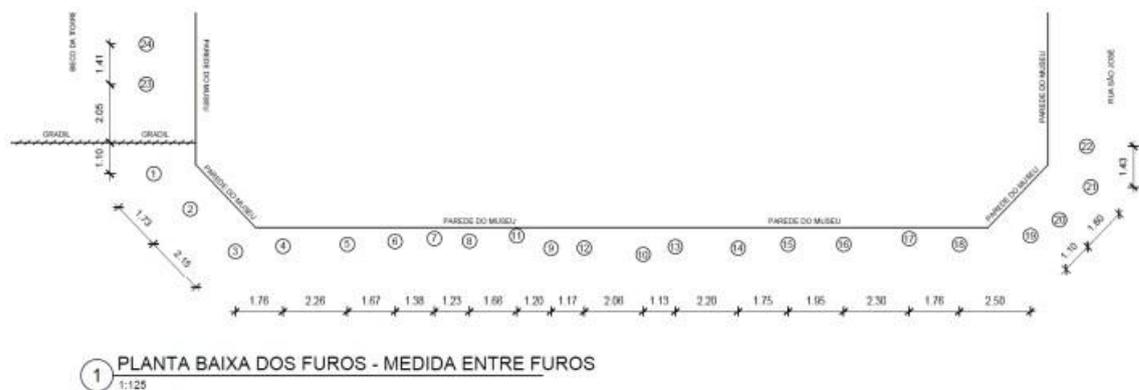
Figura 33: Localização e distância entre furos
(Fonte: Relatório MCA).

A consolidação do solo foi executada com concreto na faixa entre a parede diafragma e a parede do museu em toda a fachada de frente para a Praça XV e em um pequeno trecho na lateral em 24 pontos indicados a seguir: (ver figuras 33 e 34)

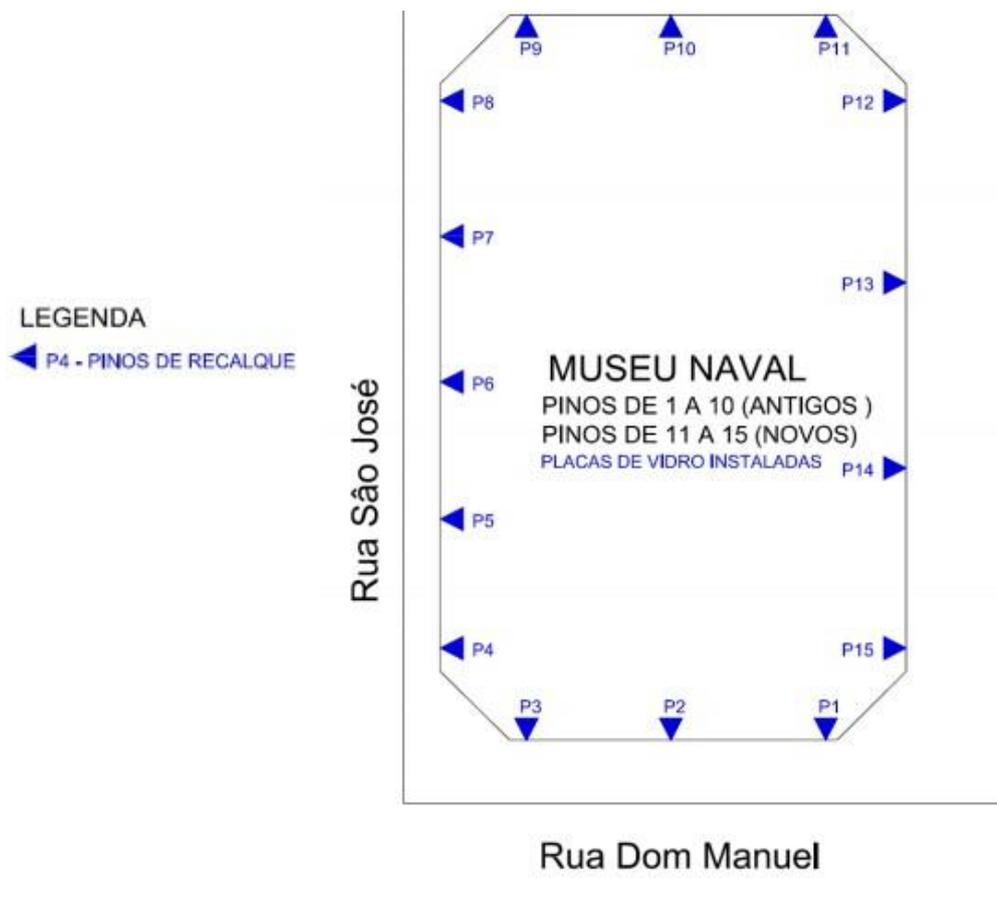
Figura 35: Localização dos pinos de recalques
 (Fonte: Relatório IT-08318_PORTONOVO da LPC Latina).

Durante e após o término da execução das injeções, foram refeitas as leituras dos pinos de recalque para verificar se a construção se encontrava estabilizada, conforme figura 35 .

Os relatórios de leitura dos pinos de recalque fogem do objetivo deste trabalho contudo indicaram alta probabilidade de estabilização do prédio do Museu Naval.
