**ANÁLISE DA SEGURANÇA NO TRABALHO EM TORRES
DE TELEFONIA: UMA ABORDAGEM RESILIENTE**

Dissertação de Mestrado apresentada ao Programa de Engenharia Ambiental, Escola Politécnica & Escola de Química, da Universidade Federal do Rio de Janeiro, como parte dos requisitos necessários à obtenção do título de Mestre em Engenharia Ambiental.

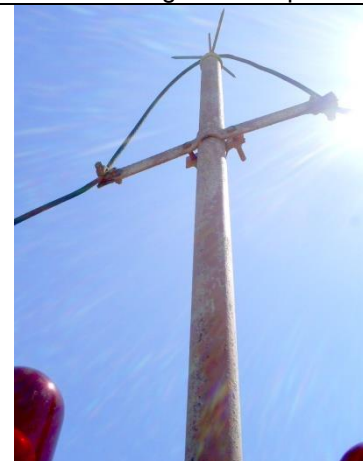
Vista do mastro do pára-raios.

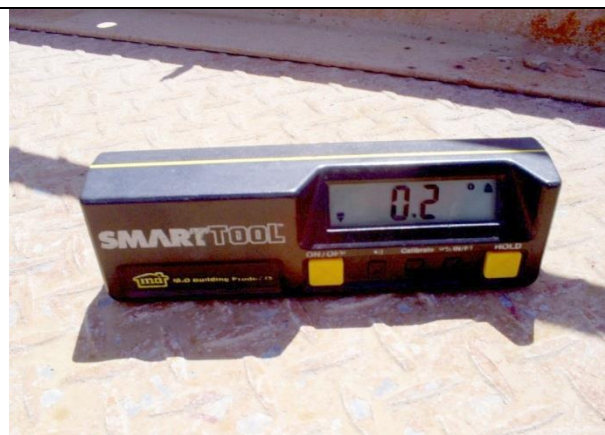
Nível da plataforma ok.
