**UNIVERSIDADE FEDERAL DO RIO DE JANEIRO
ESCOLA POLITÉCNICA & ESCOLA DE QUÍMICA
PROGRAMA DE ENGENHARIA AMBIENTAL**

**PROPOSTA DE UM MÉTODO DE GERENCIAMENTO DE AÇÕES NA
PREVENÇÃO DE INCÊNDIOS EM EDIFICAÇÕES PÚBLICAS TOMBADAS**

Dissertação de Mestrado apresentada ao Programa de Engenharia Ambiental, Escola Politécnica & Escola de Química, da Universidade Federal do Rio de Janeiro, como parte dos requisitos necessários à obtenção do título de Mestre em Engenharia Ambiental.

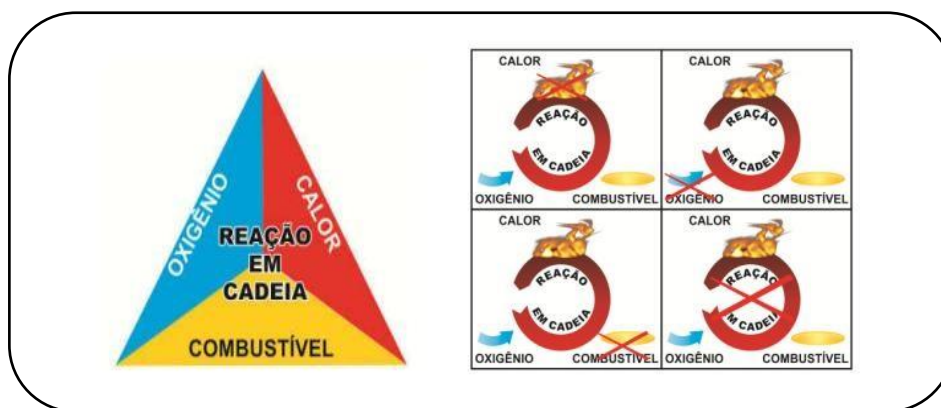
Figura 7 – Tetraedro do fogo.

Partindo do pressuposto de que um incêndio pode alcançar grandes severidades, entende-se que, este apenas é findado a partir do momento em que não existe mais o triângulo do fogo ou tetraedro do fogo, ou seja, quando alguns dos elementos dessa combinação está ausente: comburente (oxigênio), combustível e calor, desta forma não existem a reação em cadeia, conforme demonstra a Figura 7:

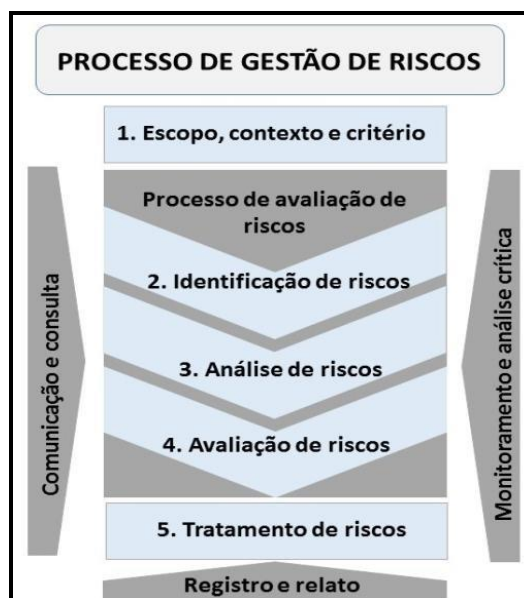
Figura 8 - Processo de gestão de risco.

De acordo com a NBR 31000 (ABNT, 2018, p. 9), o processo de gestão de riscos engloba a aplicabilidade de uma sistemática de políticas, bem como, procedimentos e práticas voltadas para as atividades de comunicação e consulta instalação de contexto e avaliação, tratamento, monitoramento, análise crítica, registro e relato dos riscos, conforme mostra a Figura 8:

Conforme demonstra a NBR 31000 (ABNT, 2018), as cinco etapas descritas na (figura 8), possibilitam condições para a o monitoramento e análise dos riscos.

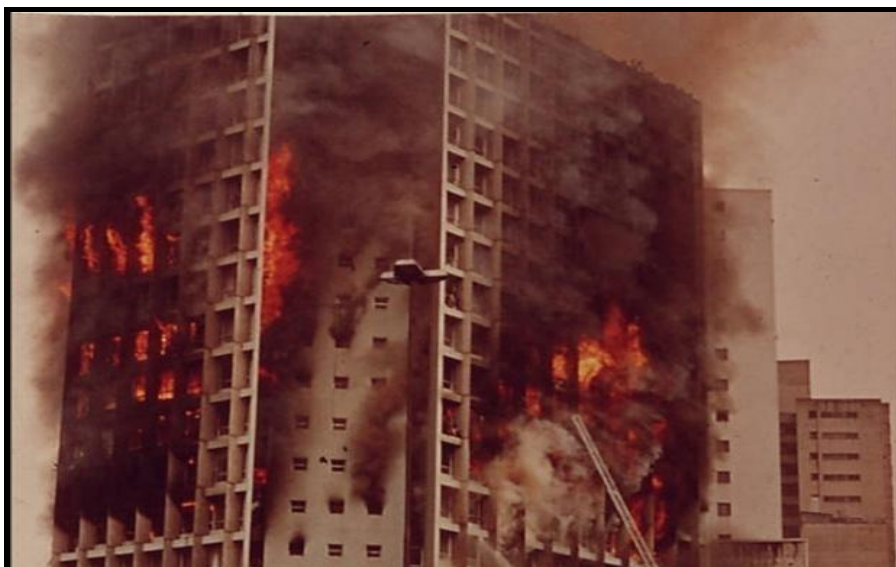
Figura 10 - Incêndio no Edifício Joelma.

Na Figura 10, pode-se verificar o limite de alcance de escadas externas e os focos centralizados de fogo.

Destaca-se em meio a esse cenário, na década de 70, os incêndios ocorridos em São Paulo, nos Edifícios Andraus (1972) e Joelma (1974), ambos provocando muitas de mortes e feridos. De acordo com Silva, (2003) estes incêndios tomaram grandes proporções em pouco tempo e dentre os principais fatores que contribuíram para tal, foram a ausência de escadas de emergência, paredes e portas corta-fogo, bem como, a ausência de rotas de fuga e saídas de emergência devidamente sinalizadas. Outro fator importante foi a fachada envidraçada do edifício Joelma, que facilitou a propagação vertical do fogo (Figuras 9, 10 e 11).

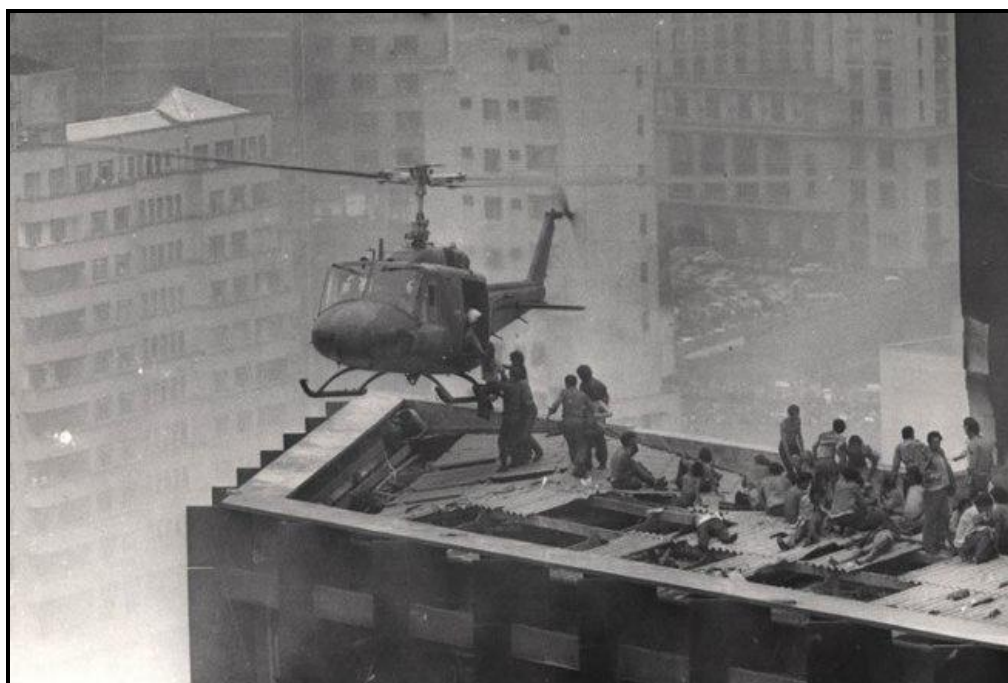
Figura 11 - Helicóptero resgata vítimas do incêndio no Edifício Joelma.

Na Figura 11, é possível verificar que pela ausência de saídas de emergência, muitas pessoas tentavam ser salvas através do telhado, em condições inacessíveis e muito perigosas.

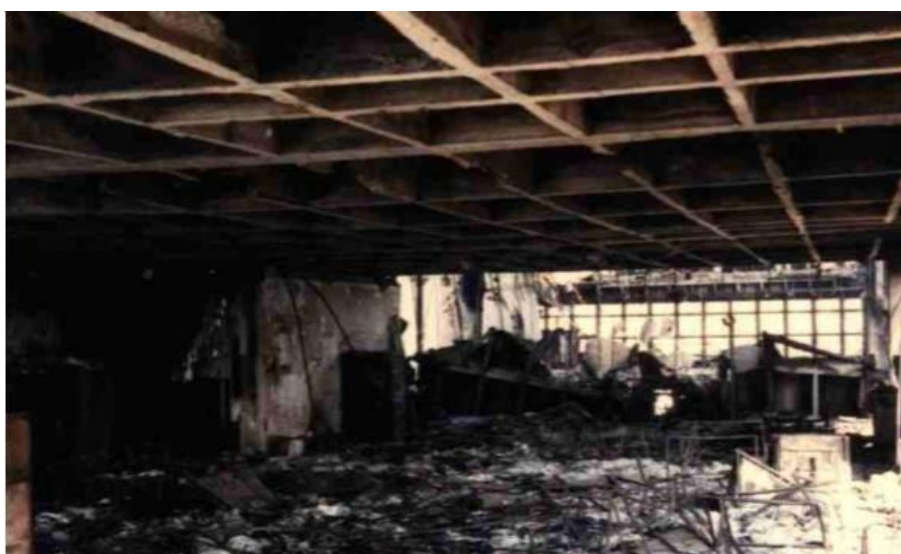
Figura 13 - Torre II do edifício da CESP, destaque para o vazio deixado após desabamento da parte central.

Na Figura 13, nota-se o colapso e desmoronamento na área mais clara da construção:

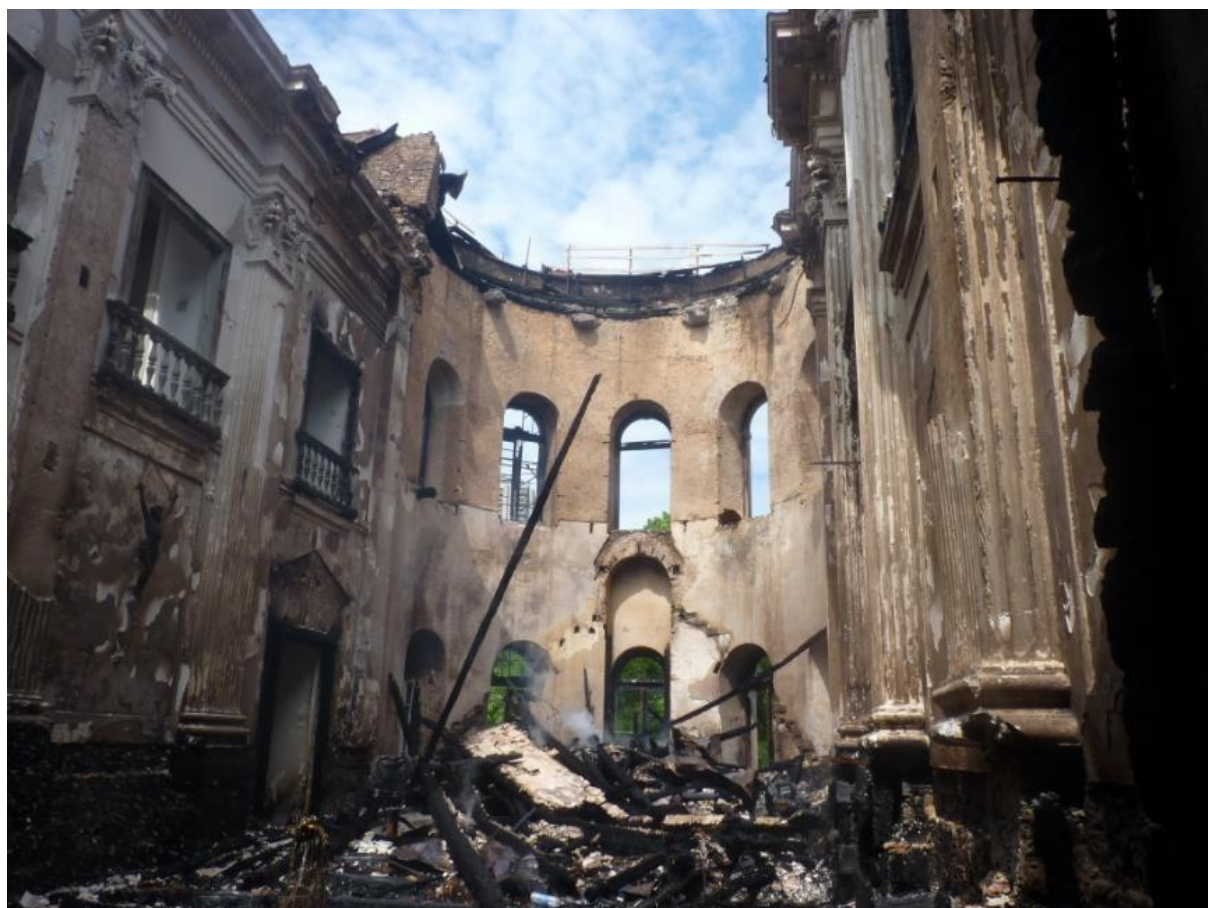
Figura 23 - Interior da Capela, após o incêndio.

as paredes permaneceram intactas, tamanho foi o desastre no local. Como é possível observar na seguinte Figura 32.

Ainda de acordo com o laudo de vistoria, pós-incêndio, realizado pelo Escritório Técnico da Universidade Federal do Rio de Janeiro, chegou-se à conclusão que por se tratar de uma edificação de estrutura composta por paredes em alvenaria de pedra, argamassa e madeira, muito comum no período da época imperial, adicionado a grande quantidade de madeira utilizada em sua parte interna, principalmente em pisos e telhados, houve uma contribuição, por apresentar baixa resistência ao fogo. Além disso, foi visto que as paredes atuaram como estruturas autoportantes, não evidenciando a eminência de ruínas (FERREIRA *et al.*, 2011).

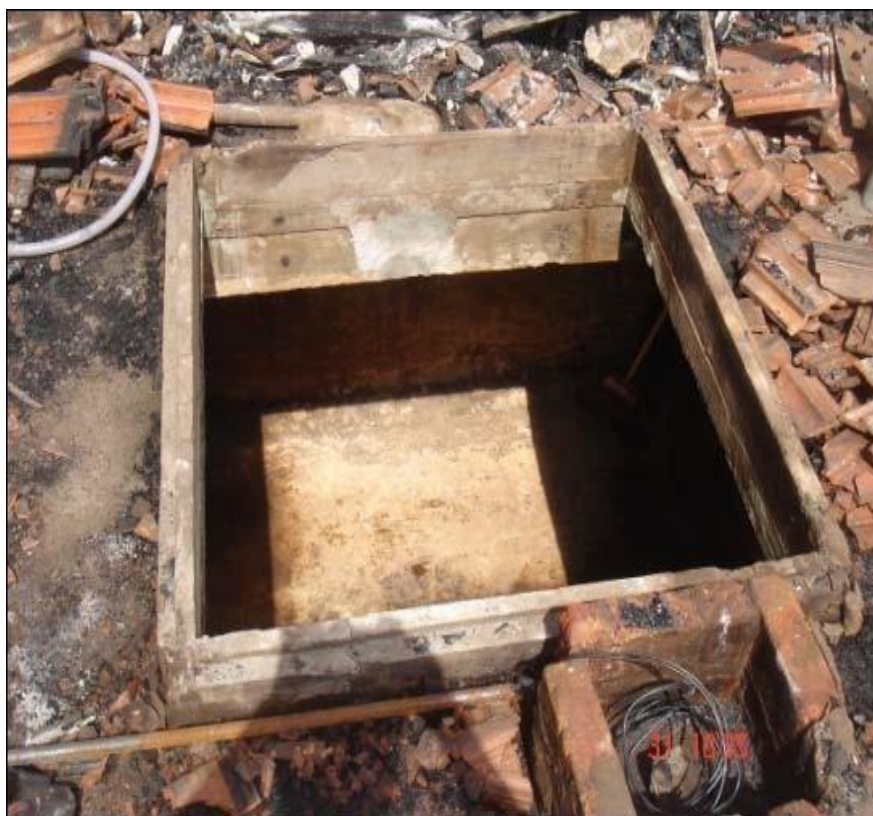
Figura 24 - Reservatório de água, após o incêndio.

Além da avaliação estrutural, foi verificada a construção tardia de um reservatório de água, feito sob uma laje de concreto armado. A variação de temperatura do incêndio acarretou trincas no concreto armado e com isso vazamentos constantes, sendo o reservatório comprometido em consequência do incêndio, como pode ser visto na Figura 33 (FERREIRA *et al.*, 2011).

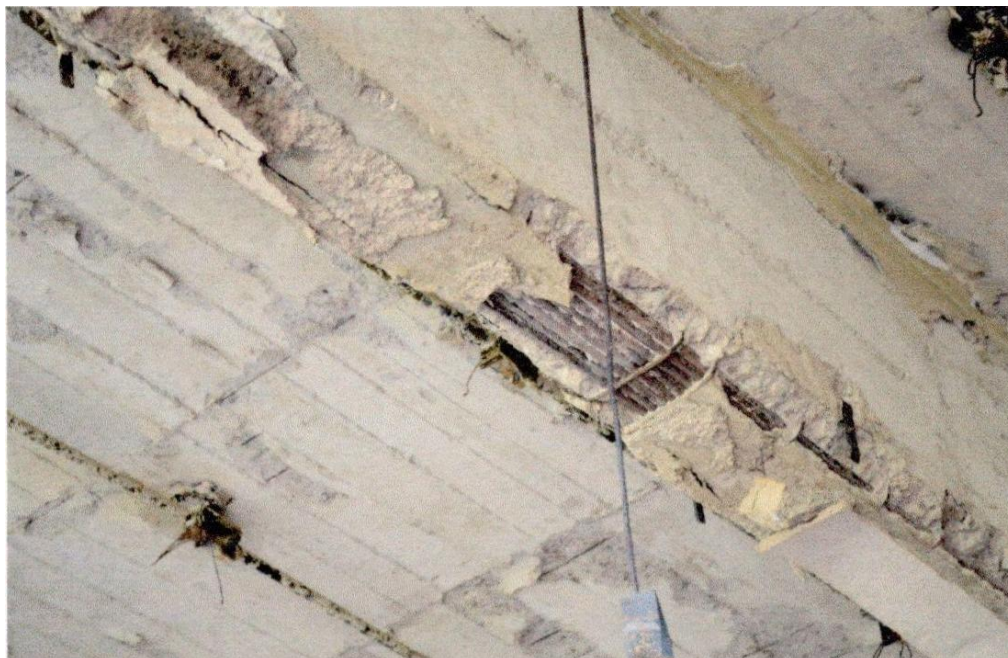
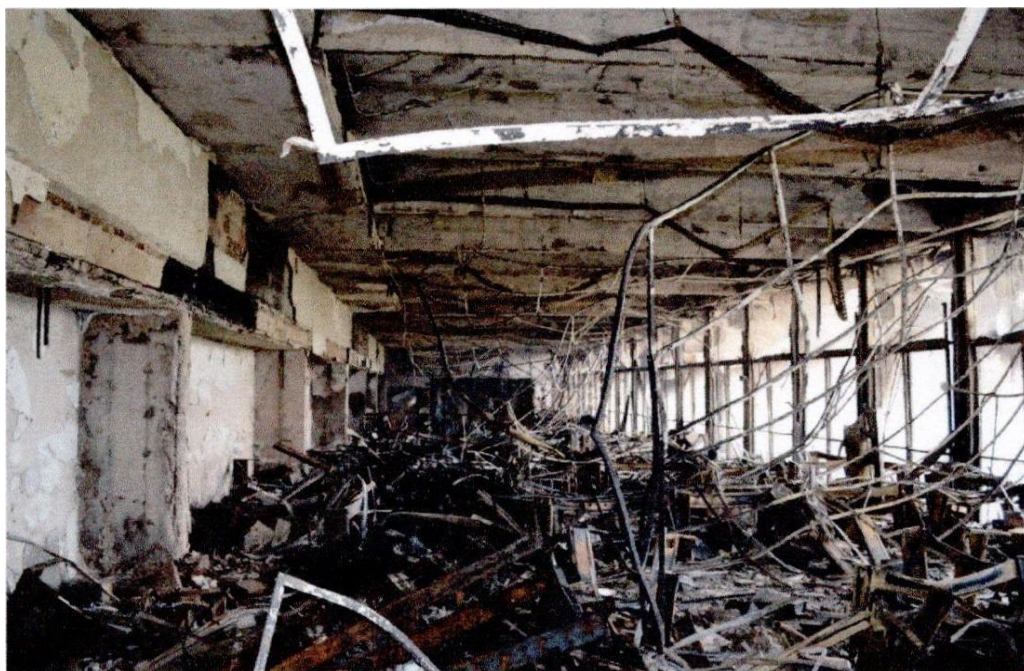
A perícia foi realizada pela Polícia Federal e por especialistas do Corpo de Bombeiros (2016) e concluiu que através dos elementos investigados e ou provas, como fotos do sinistro, bem como, as considerações técnicas, o incêndio teve origem no setor Sudeste do Bloco A (Figura 37), entre as salas 827 e 829, onde sua origem pode ser vista pelo posicionamento da chama na fachada sudeste do Bloco A, verificada na fase inicial do incêndio, através dos significativos danos nos elementos estruturais, como pode ser visto nas figuras de 25 à 26, a seguir:

Figura 26 - Intensa destruição das salas do setor sudeste do Bloco A.

Figura 27- Intensa destruição das salas do setor sudeste do Bloco A.

Observou-se que no setor localizado entre a sala 827 e 829. O fenômeno do spalling foi mais intenso que os demais setores. A degradação da laje de teto foi bastante crítica, com danos estruturais consideráveis e visíveis, com a presença de diversas fissuras, ruptura da região entre a laje e a viga, deterioração da camada de cobrimento do concreto e deformações (plásticas) nas armaduras de flexão das lajes. Os elementos de viga deste setor também sofreram intensa degradação, onde foram identificadas regiões fissuradas, com perda de cobrimento e deformações nas armaduras.

Como mostra a Figura 27 e Castro, (2016):

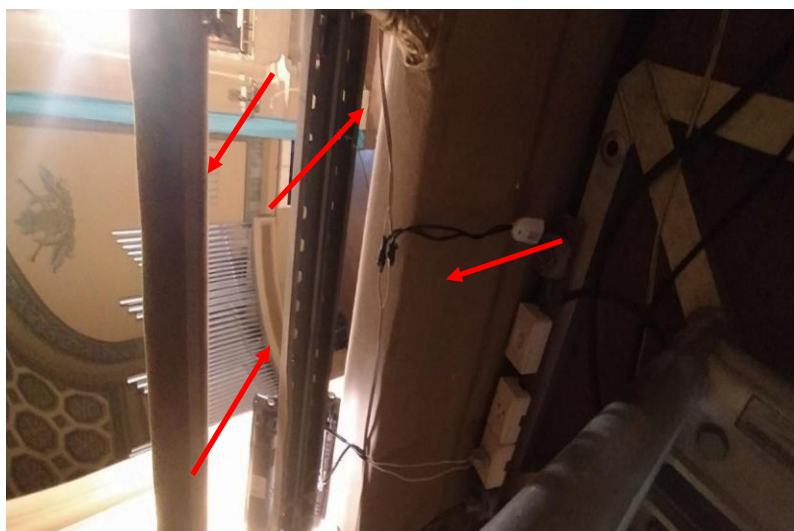
Para tanto, é necessária a manutenção voltada para as instalações elétricas a fim de prevenir esses infortúnios e principalmente respeitando as orientações da Norma Regulamentadora nº 10 – NR 10 – Segurança em instalações e serviços de eletricidade e a ABNT: NBR 5410 – Instalações elétricas de baixa tensão.

Figura 35 - Instalações elétricas não conformes.

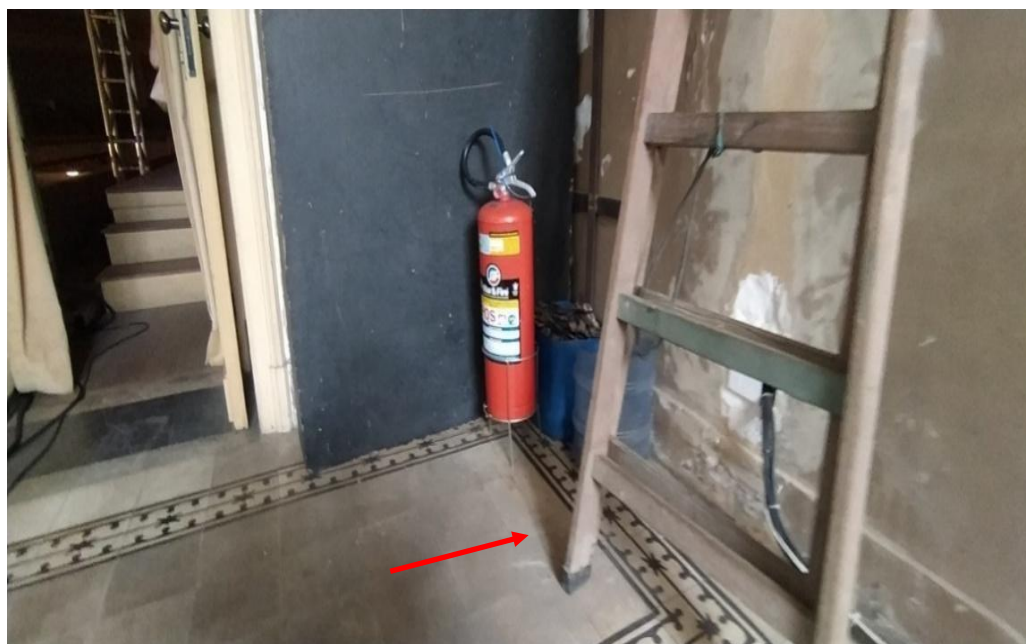
Outro ponto que chama bastante atenção é quanto a carência de sinalização em segurança contra Incêndio e Pânico. Embora, os extintores estivessem válidos e recarregados, precisam estar em local livre e desimpedido de qualquer outro objeto ou equipamento, bem como, é necessária a sinalização adequada quanto ao tipo de cada unidade extintora, garantindo que em caso de incêndio, o uso do extintor seja destinado a classe correta de incêndio, lembrando que para tal, seria interessante o treinamento dos funcionários, e ou brigada voluntária para tal.

Ainda em se tratando de sinalização, a ausência de rota de fuga é preocupante, visto que em situação de emergência, dificulta a evacuação do local com segurança, podendo haver esmagamento de pessoas e pânico geral.

Figura 36 - Falta de sinalização e obstrução de extintor

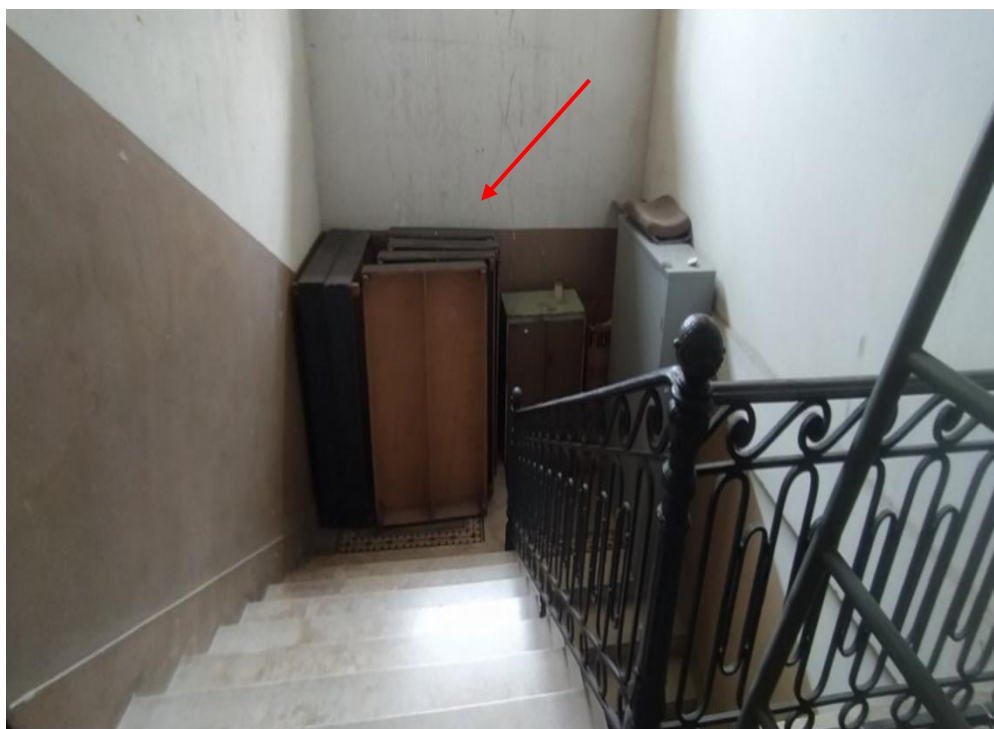
As escadas, que seriam as rotas de fuga do local, encontram-se obstruídas por móveis e equipamentos, devendo esta estar livre para uma possível evacuação, em caso de incêndio. Além disso, precisam da instalação de fitas derrapantes, evitando acidentes por queda de própria altura.

Figura 37 - Escada de acesso ao salão Leopoldo Miguez obstruída.

Sendo a edificação tombada, algumas adaptações devem ser implantadas a fim de mitigar as possíveis deficiências. Assim, em consonância com a NT 4-03: Edificações Tombadas, os degraus devem ser dotados de fita antiderrapante ou elemento que proporcione as mesmas condições, bem como, as escadas existentes devem dispor de sinalização de rodapé.

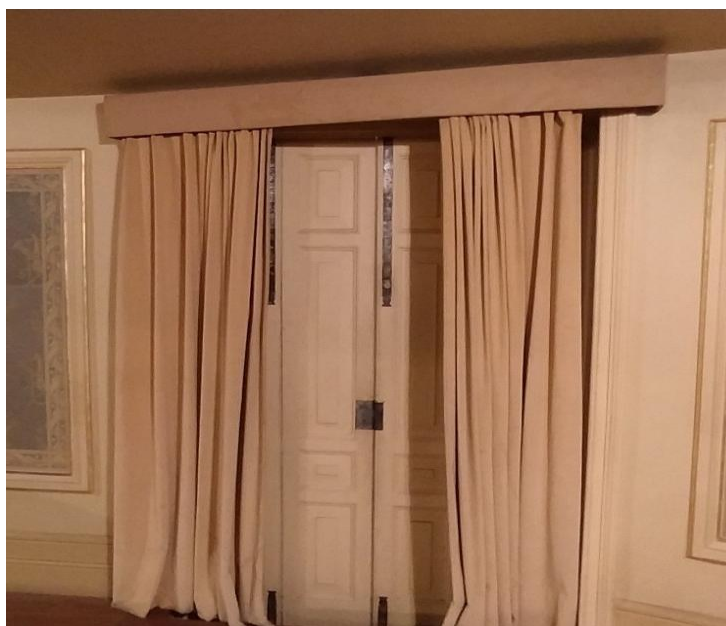
As portas principais do Salão Leopoldo Miguez são tombadas pelo patrimônio histórico, e embora não possam ser substituídas por outras mais adequadas, como por exemplo, as portas com barras antipânico, neste caso, por se tratar de uma edificação tombada, o recurso que pode ser utilizado é permanecer as portas permanentemente abertas durante o seu período de funcionamento da atividade de reunião de público e a instalação de sinalização informando dessa necessidade, desta maneira, evitando que na ocorrência de uma emergência, haja dificuldade e pânico na evacuação.

Figura 38 - Portas do tipo camarão de 4 folhas no Salão Leopoldo Miguez.

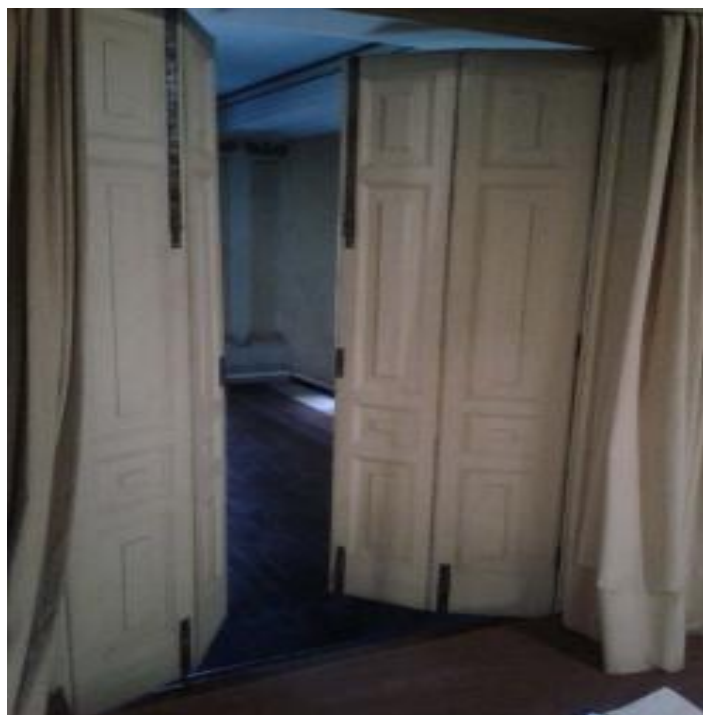
Figura 39 - Solução porta permanentemente aberta.

Da mesma forma, CBMERJ (2019), comenta que quando for inviável a abertura das portas de saídas de emergência no sentido de fuga, essas devem manter-se abertas ao longo de todo período de funcionamento da reunião de público em questão, assim como, as vias de escape deverão permanecer desobstruídas, as áreas técnicas fechadas e livres de material combustível. Os sótãos e entre forros estão impedidos de guardar de materiais e com acesso bloqueado, exceto, quando essas dependências estiverem preservadas por chuveiros automáticos, desde que dotados de permissão em nota técnica constante no projeto de prevenção.

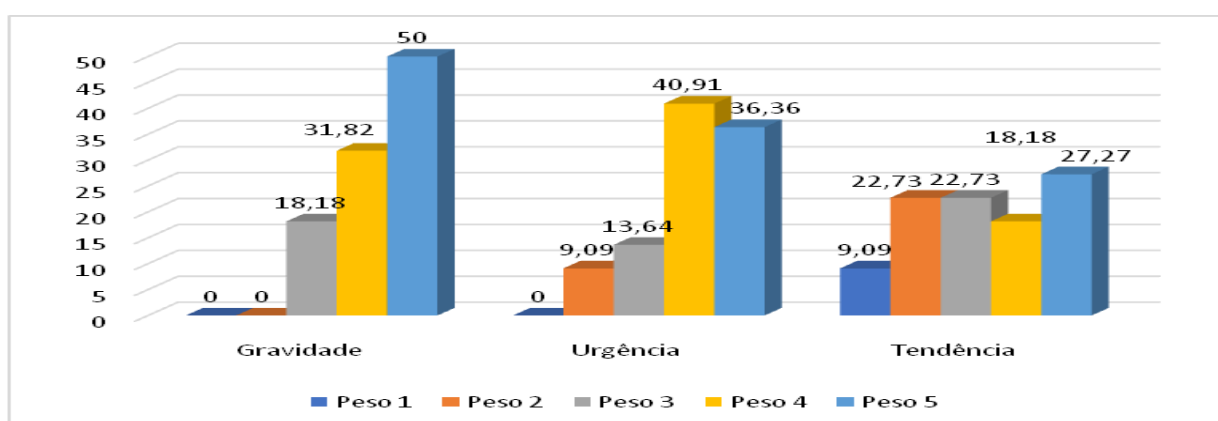
Gráfico 3 - Gravidade, Urgência e Tendência – Ausência de Rota de Fuga.

Sendo assim, o problema em questão pesquisado, obteve em sua maioria, o peso 5 para Gravidade no total de 11 pessoas, peso 4 para Urgência no total de 9 pessoas e peso 5 para Tendência no total de 6 pessoas.

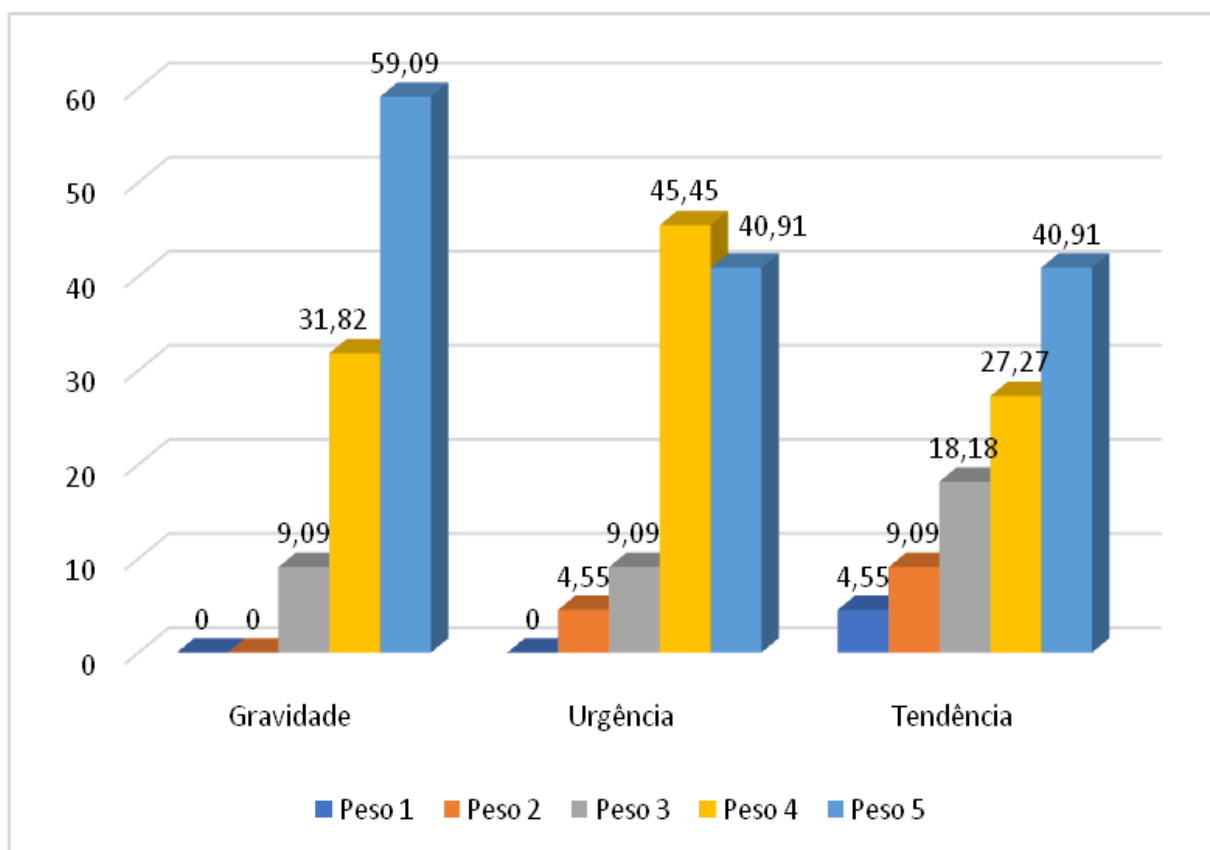
Gráfico 9 - Gravidade, Urgência e Tendência – Reserva técnica de água destinada ao incêndio.

Sendo assim, para o problema da ausência de Reserva técnica de água destinada ao incêndio, foi obtido em sua maioria, o peso 5 para Gravidade no total de 13 pessoas, peso 4 para Urgência no total de 10 pessoas e peso 5 para Tendência no total de 9 pessoas. O próximo

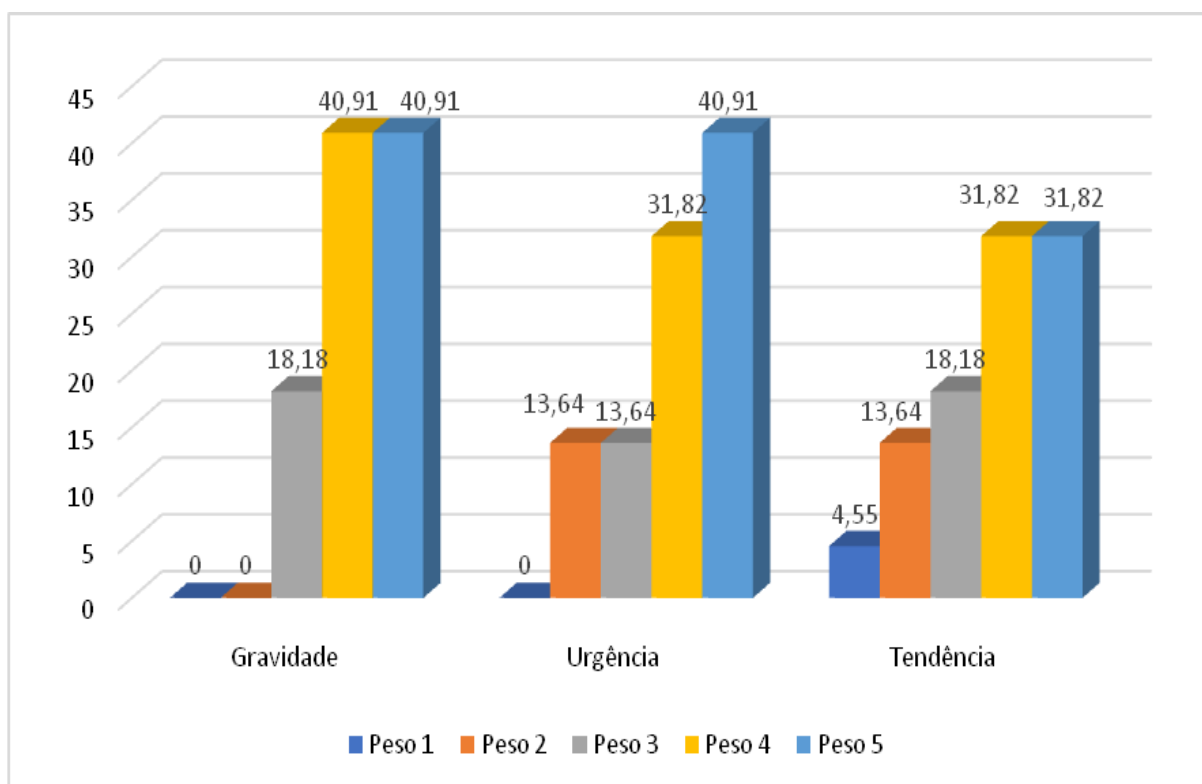
Gráfico 11- Gravidade, Urgência e Tendência – Plano de Emergência da edificação tombada.

Portanto, para o problema da ausência de Plano de Emergência na edificação tombada, foi obtido em sua maioria, o peso 5 para Gravidade no total de 9 pessoas, peso 5 para Urgência no total de 9 pessoas e peso 5 para Tendência no total de 7 pessoas.
