A LEI DA AUTOVISTORIA PREDIAL COMO INSTRUMENTO NA PREVENÇÃO DE  
ACIDENTES NO MUNICÍPIO DO RIO DE JANEIRO

Dissertação de Mestrado apresentada ao Programa de Engenharia Urbana, Escola Politécnica, da Universidade Federal do Rio de Janeiro, como parte dos requisitos necessários à obtenção do título de Mestre em Engenharia Urbana.

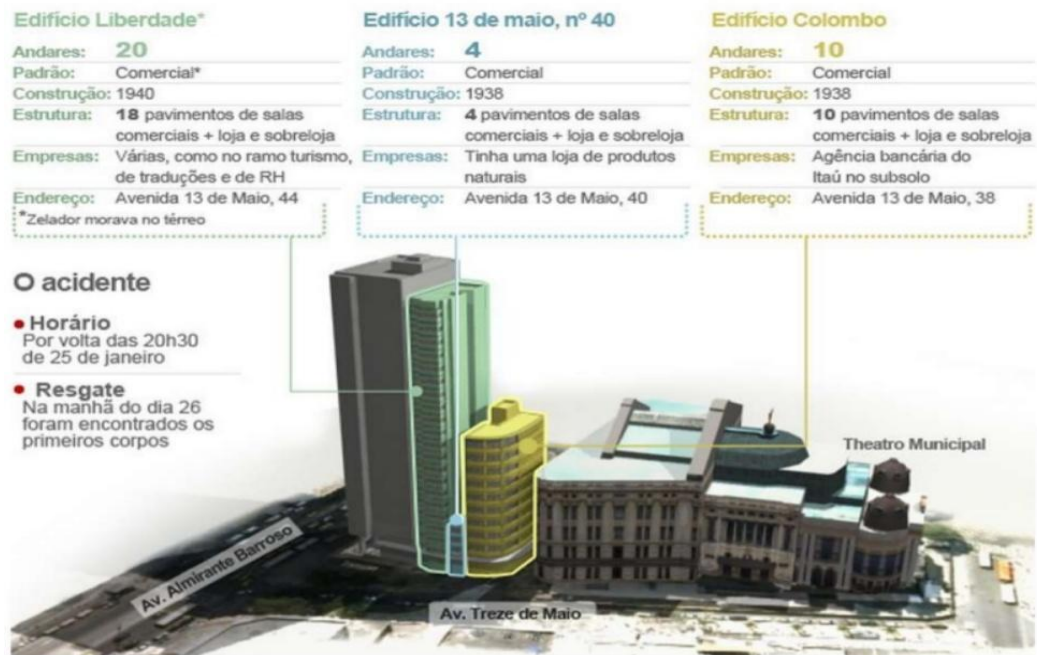
Figura 4 - Desabamento de 3 prédios no Centro do Rio de Janeiro  
Infográfico “O Globo” (2012)

O desabamento do Edifício Liberdade localizado à Avenida Treze de Maio, 44, no Centro da cidade do Rio de Janeiro, em 25 de janeiro de 2012, ocasionou a morte de 17 pessoas, deixou 5 desaparecidos e levou à ruína outros dois edifícios vizinhos (Figura 4).

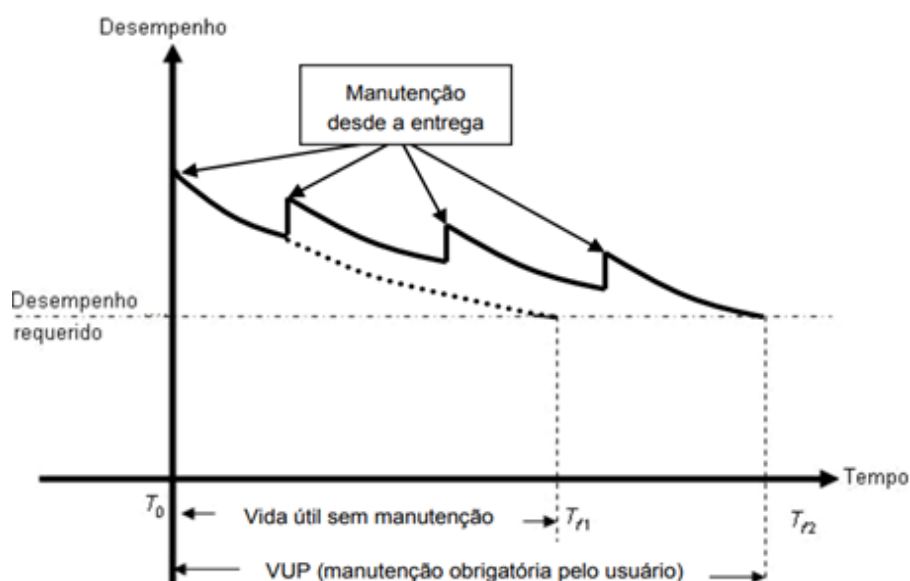
Figura 8 - Desempenho ao longo do tempo  
ABNT NBR15575 (2013) – Parte 1 – Anexo III

Há uma infinidade de outras definições do conceito de manutenção na bibliografia que trata o assunto. Resende (2004) define que na tentativa de garantir a vida útil projetada ou até superá-la, as ações de manutenção visam recompor parcialmente o desempenho da edificação que sofre perda residual ao longo do tempo, conforme pode ser observado na Figura 8:

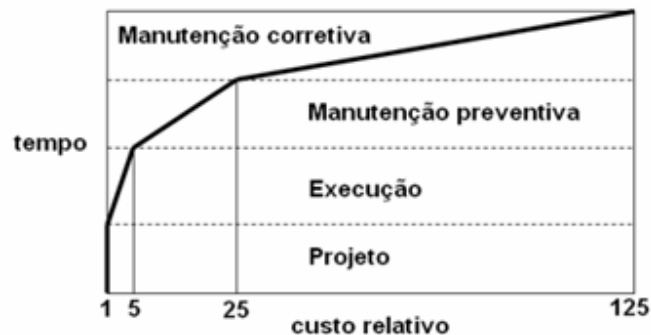
Figura 9 - Evolução dos custos pela fase de intervenção (Lei de Sitter) SITTER (1984)

Conforme já explicitado, a priorização da manutenção corretiva em relação à preventiva na realidade brasileira gera um aumento dos custos envolvidos no processo. Segundo a Lei de Sitter, também chamada Lei da Evolução dos Custos, os custos de correção das falhas ocorrem em progressão geométrica com o tempo, em razão 5. Ou seja, “para cada real que eu gasto no planejamento/projeto eu economizo 5 reais para a execução, 25 reais para a manutenção preventiva e 125 reais em manutenção corretiva” (SITTER, 1984) (Figura 9).

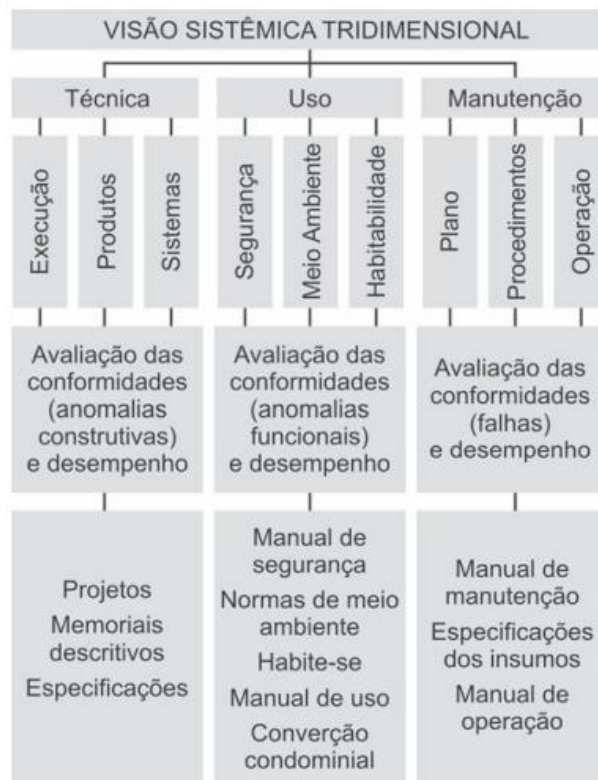
Figura 10 - Esquema da visão Sistêmica Tridimensional para Inspeção Predial  
GOMIDE; PUJADAS; FAGUNDES NETO, (2006)

Conforme Pujadas (2007), a inspeção predial deve atuar com visão sistêmica tridimensional, considerando: aspectos técnicos, funcionais e de manutenção (Figura 10).

A visão técnica avalia as não conformidades associadas a uma etapa anterior à utilização da edificação, que podem estar atreladas a decisões de projeto, escolha de materiais e especificações e às etapas executivas. Já na visão que aborda o uso, as não conformidades são causadas por inadequação da utilização pelos usuários e estão associadas ao descumprimento do previsto no Manual de Uso, na convenção condominial, nos fins de utilização do imóvel previsto em Habite-se ou no descumprimento de normas do meio ambiente. Por fim, a visão da manutenção, avalia não conformidades decorrentes do negligenciamento das ações recomendadas no Manual de Manutenção e Operação do edifício (Figura 10).

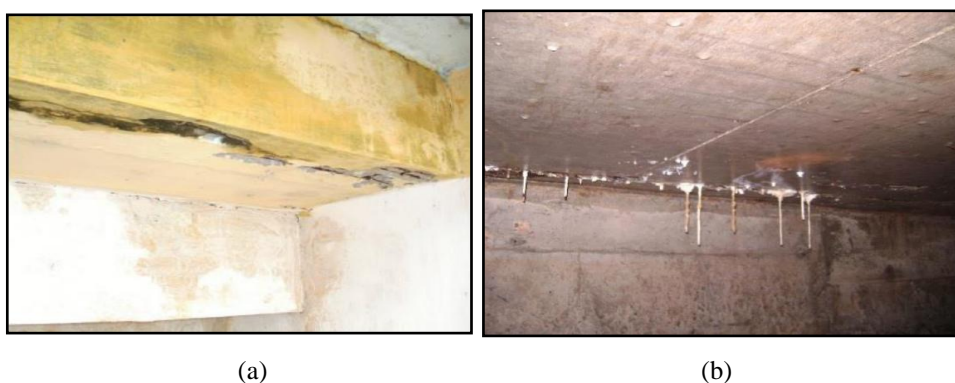
Figura 14 - (a) Desagregação do concreto (b) Eflorescência  
SILVA (2011)

Há que se destacar ainda a possibilidade de ser atestada a desagregação do concreto, que nada mais é do que a perda de massa ocasionada por ataque químico ou pela baixa resistência do concreto, e a eflorescência, que se dá pela formação de depósitos salinos na superfície devido à infiltração de água (SILVA, 2011) (Figura 14). Ambas podem acarretar a perda progressiva de seção do elemento estrutural por meio de desagregação profunda.

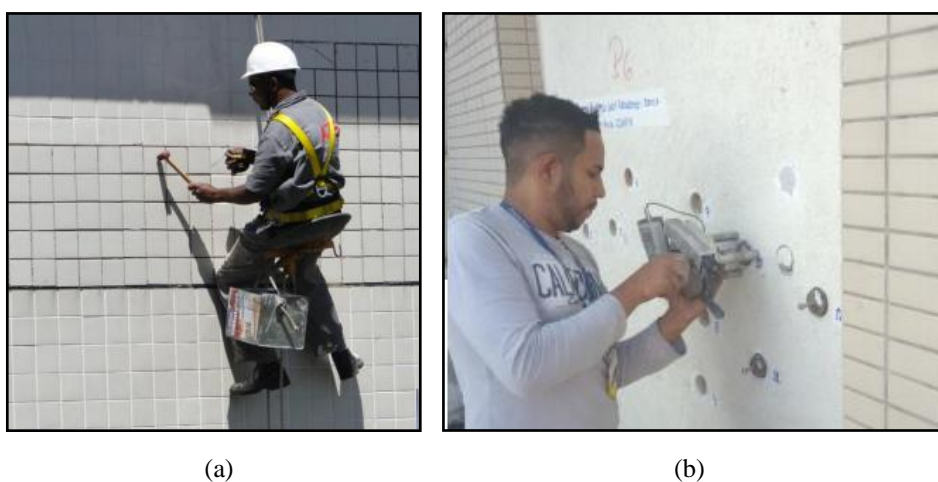
O primeiro sinal desta patologia é a ocorrência de um som cavo (oco) nas placas cerâmicas quando percutidas ou ainda nas áreas em que se observa o estufamento da camada de acabamento (ROSCOE, 2008). De forma prática, em locais onde é possível ter acesso, a realização de testes de percussão em busca do “som cavo” trata-se de um procedimento simples que pode ser realizado pelo inspetor a baixo custo.

As dificuldades e custos são maiores quando se faz necessária a execução de testes de resistência à tração (arrancamento) ou quando se trata de edifícios altos (Figura 18). No último caso, devido às dificuldades de acesso aos locais a serem inspecionados, é necessário recorrer a equipamentos especiais de custos elevados, como guias e plataformas de elevação (FALORCA e LANZINHA, 2018), ou ao emprego de balancins e de mão de obra treinada.

Figura 18 - (a) Teste de Percussão (b) Teste de arrancamento

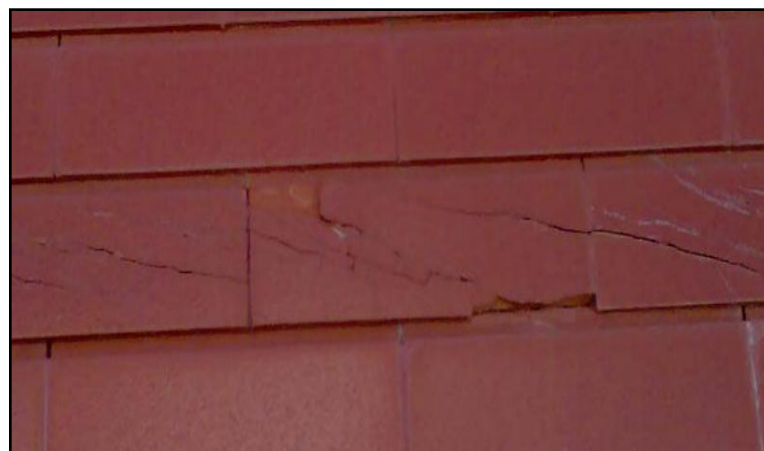
Já a fissuração é decorrente de variações térmicas ou de umidade ocasionam um estado de tensões internas que podem ultrapassar o limite de resistência das placas do revestimento. De uma maneira geral, a fissuração neste tipo de revestimento está associada a movimentos do suporte, onde há incompatibilidade entre a deformabilidade do produto de colagem, a resistência à tração do material cerâmico e/ou a dimensão das juntas (APICER, 2003). Dessa forma, uma baixa aderência entre a placa cerâmica e o substrato pode ocasionar descolamento, enquanto uma aderência elevada pode ocasionar fissuração (Figura 20).

Figura 20 - Fissuração no revestimento cerâmico  
CHAVES (2009)

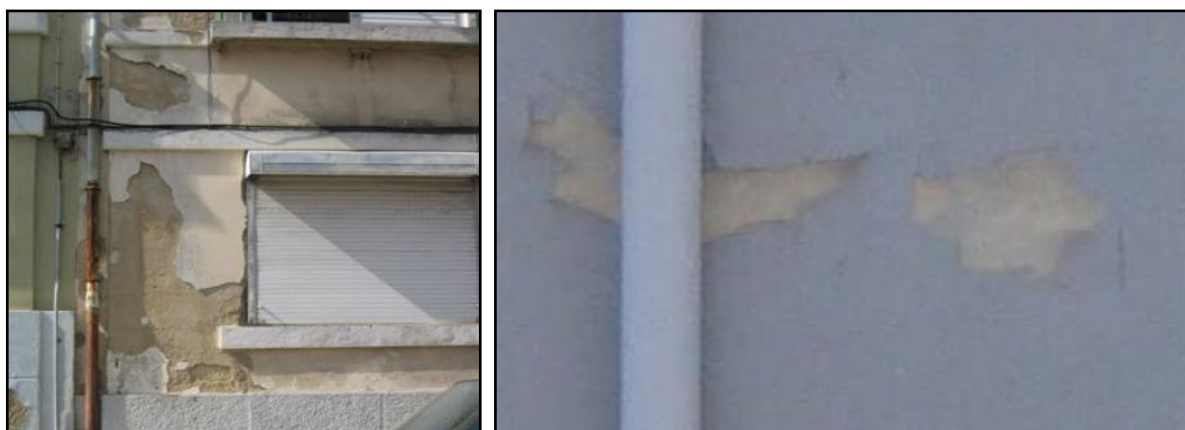
O destacamento ocorre pela perda de aderência do revestimento ao substrato, que caracteriza uma situação de maior risco, ou apenas uma separação espontânea da película de pintura da sua base de aplicação (Figura 21). Chaves (2009) aponta como principais causas:

Figura 21 - (a) Destacamento do reboco (b) Destacamento da película de tinta  
(a) GASPAR (2007) e (b) CHAVES (2005)

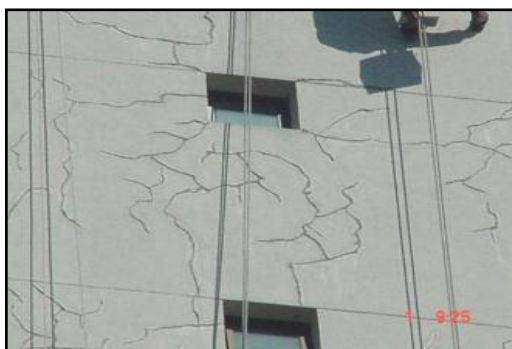
- a) Movimentação estrutural quando o revestimento não acompanha as variações dimensionais do suporte podendo ser causados pela variação térmica (Figura 22);
- b) Incompatibilidade física-química-mecânica com a base de aplicação, quando as variações dimensionais que não são acompanhadas pelo acabamento;
- c) Erros de execução como: intervalo de tempo insuficiente entre demãos; aplicação de camada de elevada espessura, diluição excessiva, condições de exposição desfavoráveis;
- d) Produto não recomendado para atmosferas quimicamente agressivas que juntamente com a radiação solar e a temperatura, promovem a perda de elasticidade;
- e) Envelhecimento natural do revestimento.

Figura 22 - Fissuração típica na argamassa por movimentação térmica  
SAHADE (2005)

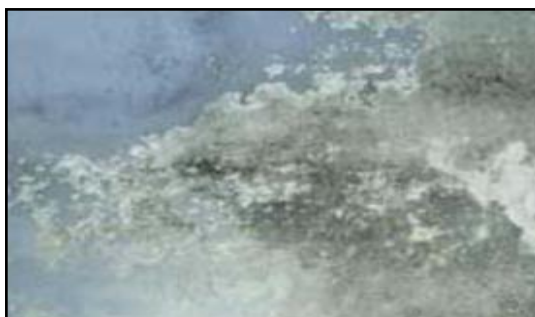
Além destas, podem ocorrer eflorescências que são o aparecimento de depósitos cristalinos/salinos no revestimento (Figura 23). Além da alteração da aparência, elas podem ocasionar desagregação do revestimento, aparecendo nas fachadas, em locais sujeitos à ascensão capilar e com presença de umidade (CHAVES, 2005).

Figura 23 - Eflorescências  
CHAVES (2005)

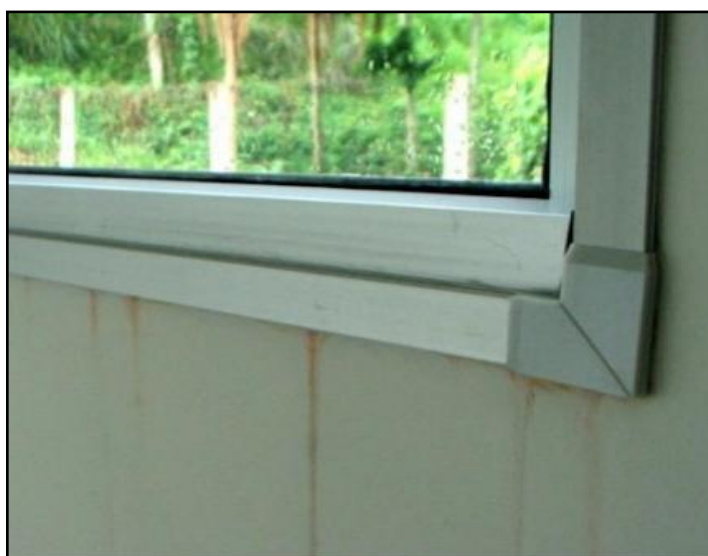
- a) Falta de estanqueidade, permitindo a passagem de umidade para o interior das edificações;
- b) Formação de fissuras na alvenaria próximas aos seus cantos, que também facilitam a entrada de água pela não execução de vergas e contra vergas;
- c) Folga na fixação dos vidros, vidros quebrados causados pela deterioração dos componentes em plástico, borracha sintética (Figura 26) e da massa de vidraceiro ou de problemas relacionados às dimensões das esquadrias em relação aos vidros utilizados. A ação do vento pode ocasionar o desprendimento dos vidros, especialmente em edifícios altos;
- d) Emperramento de portas e janelas quando acompanhado de outras patologias podem ser indicativos da ocorrência de recalques diferenciais da estrutura.

Figura 26 - Infiltração por falta de estanqueidade da esquadria AFEAL (Disponível em: <http://afeal.com.br/> 2019)

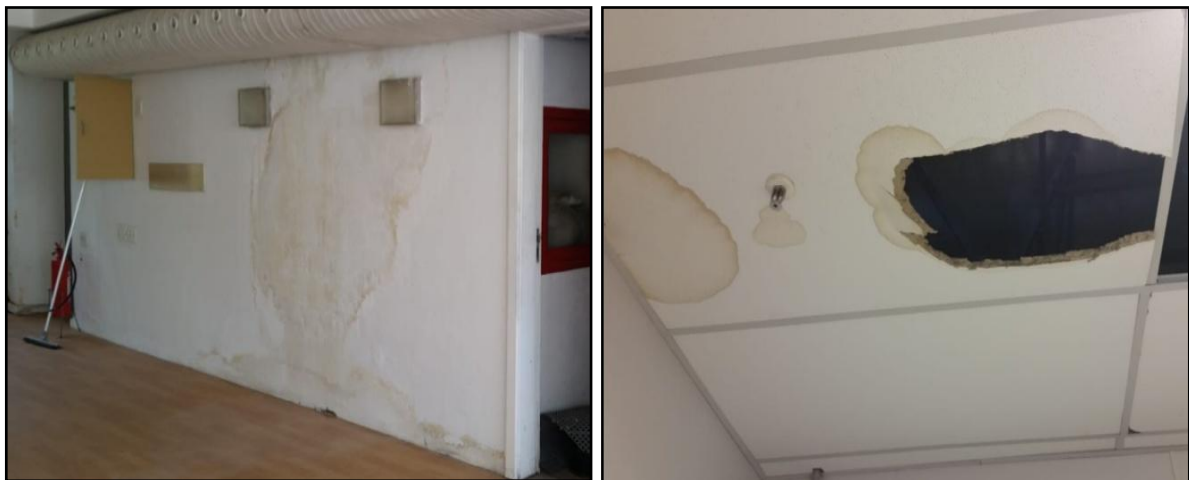
A impermeabilização é uma barreira física que tem como finalidade evitar a percolação da água indesejável ou dirigi-la para pontos de escoamento fora da área que se deseja proteger, e também de proteger os materiais da construção de sua possível degradação ocasionada pela presença de água (TRAUZZOLA, 1998, *apud* CRUZ, 2003). As falhas nos sistemas de impermeabilização de lajes, reservatórios, piscinas, coberturas são muito comuns e podem trazer graves consequências como influência no surgimento de outras patologias estruturais e de revestimento (Figuras 27 e 28). A umidade, as manchas e as infiltrações podem ter como causa:

- a) Perfuração de mantas metálicas pela ação de materiais pontiagudos, pela excessiva colocação de peso ou pelo surgimento de tensões de dilatação/retração;
- b) Falta de impermeabilização correta em rodapés e ralos;
- c) Falta de aderência entre o material e a base de aplicação;
- d) Falhas nas emendas entre panos de mantas e no tratamento de juntas de dilatação;
- e) Ineficiência ou inexistência de sistema de proteção mecânica;
- f) Falta de caimento para os ralos, causando empoçamento de água;

Figura 27 - (a) Infiltração causada por má impermeabilização da laje de cobertura e (b) Queda de forro ocasionada por infiltração

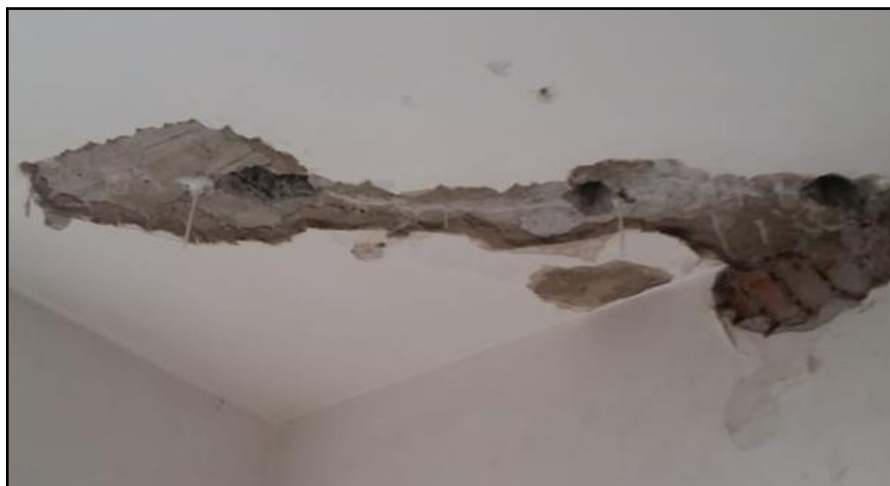
Figura 28 - Patologias no concreto ocasionadas pela má impermeabilização de laje de cobertura

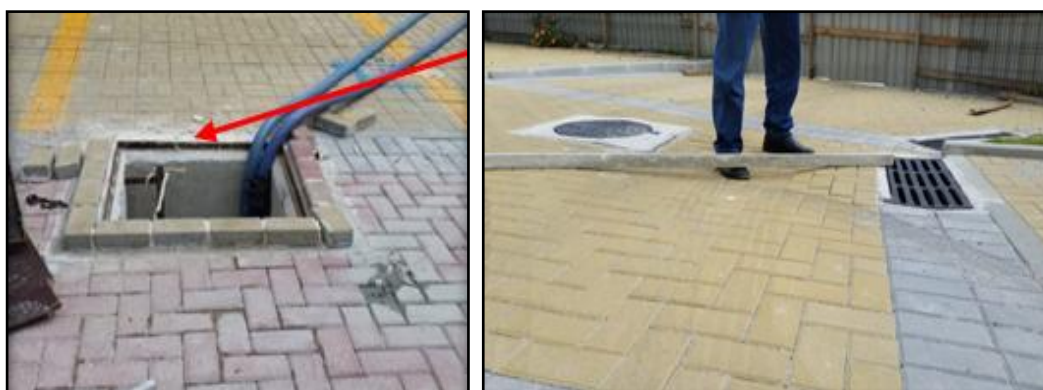
- a) Tubulações mal fixadas; furos nas tubulações e vazamentos em conexões causando infiltrações em forros, lajes e alvenarias;
- b) Corrosão das tubulações de aço galvanizado ou PVC exposto ao sol;
- c) Tampas de acesso aos reservatórios sem fechamento estanque, permitindo a contaminação da água (Figura 31.a);
- d) Obstrução de caixas de esgoto por falta de manutenção, podendo causar extravasamento;
- e) Ausência de caimento adequado, causando empoçamento de águas pluviais;
- f) Obstrução dos coletores de águas pluviais ou subdimensionamento, causando alagamentos (Figura 31.b).

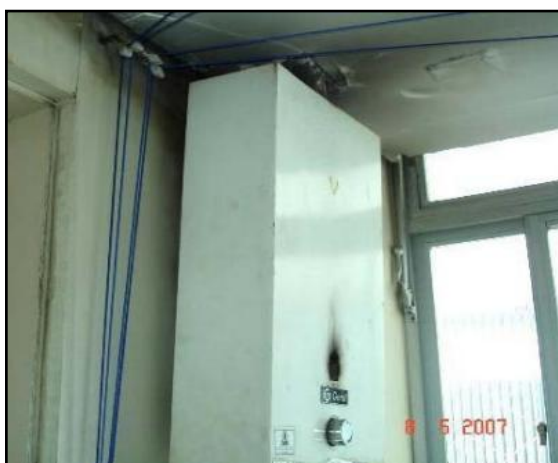
- a) Tubulações mal fixadas, com sinais de corrosão ou falta de pintura de identificação;
- b) Vazamentos nas tubulações, especialmente nos trechos de solda, conexões ou válvulas;
- c) Existência de botijões em situação irregular;
- d) Ausência ou insuficiência de aberturas adequadas de ventilação permanente para ar de combustão em ambientes contendo equipamentos a gás (Figura 32);
- e) Descumprimento de distância mínima entre medidores de gás e medidores de energia elétrica;

Figura 32 - Aquecedor de passagem a gás desprovido de chaminé individual e em ambiente sem ventilação permanente (GNIPPER, 2010)

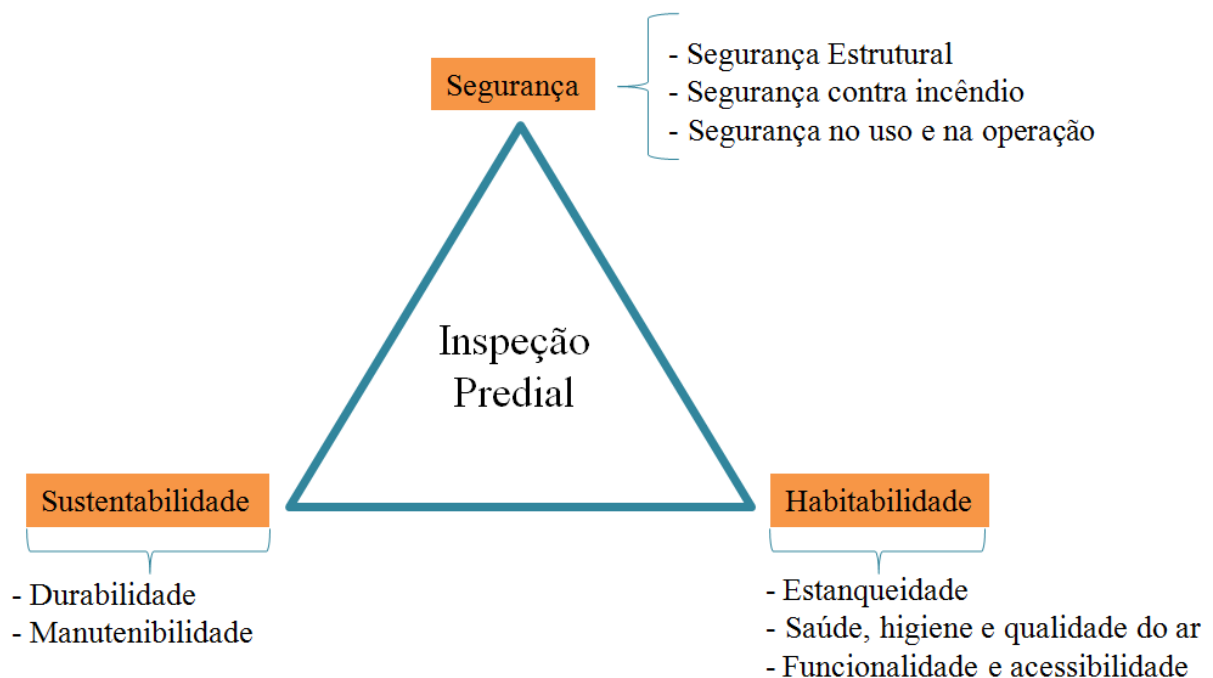
A abrangência da inspeção deve considerar no mínimo os requisitos de segurança, sustentabilidade e habitabilidade conforme Figura 34 adiante:

Figura 34 - Requisitos mínimos a serem considerados na inspeção predial  
Adaptado da NBR 16747(2018)

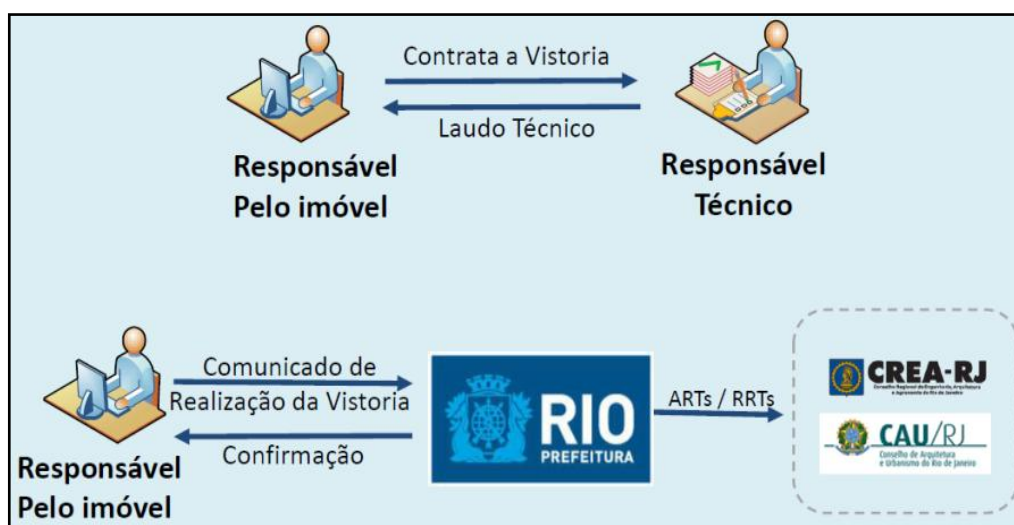
A Lei determina ainda que a vistoria técnica deverá ser efetuada por engenheiro ou arquiteto ou empresa legalmente habilitados nos respectivos Conselhos Profissionais, CREA/RJ ou CAU/RJ, que elaborará o Laudo Técnico de Vistoria Predial (LTVP) atestando as condições de conservação, estabilidade e segurança. Esse laudo técnico deverá ser obrigatoriamente acompanhado do respectivo Registro de Responsabilidade Técnica- RRT junto ao CAU/RJ ou Anotação de Responsabilidade Técnica – ART junto ao CREA/RJ. A Figura 36 adiante apresenta um fluxograma básico do processo.

Figura 36 - Fluxograma Básico do Processo  
Município do Rio de Janeiro (2013)

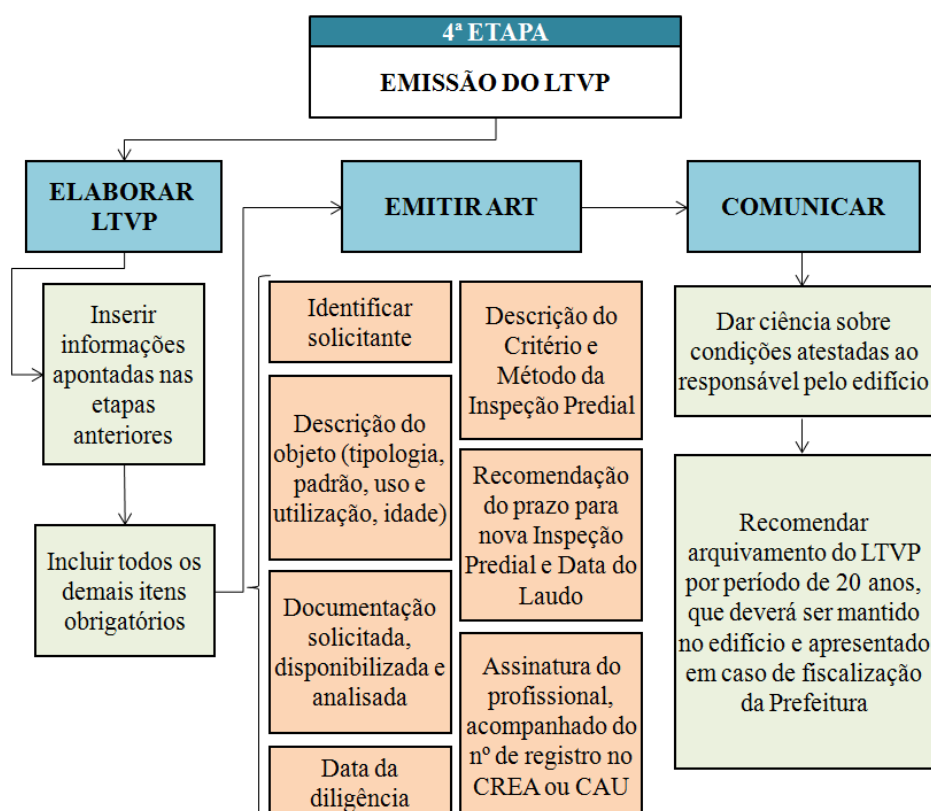
Figura 85 - Fluxograma de atuação - 4ª Etapa

A elaboração do LTVP deve incluir todas as informações levantadas nas etapas anteriores, além de incluir os itens obrigatórios previstos na Norma de Inspeção Predial do IBAEP (2012) como data da diligência, descrição do edifício, entre outros. Então, deve-se emitir a ART para o laudo, comunicar o responsável pela edificação sobre condições atestadas e recomendar arquivamento do LTVP por período de 20 anos (Figura 85).

A conclusão desta etapa pelo profissional contratado então permitirá que o responsável pela edificação (síndico ou proprietário) envie o comunicado à Prefeitura informando condições de adequação ou não. Caso seja apontada a necessidade de obras e reparos no LTVP produzido, a legislação define que o responsável pelo edifício contrate nova vistoria e novo laudo que ateste o cumprimento das medidas necessárias. Sendo assim, atestado o cumprimento das medidas, deve comunicar adequação à Prefeitura e todo o processo deve ser repetido a cada 5 anos.
