**ESTUDO DE PATOLOGIAS EM EDIFICAÇÕES RESIDENCIAIS: CAUSAS E
CONSEQUÊNCIAS**

Projeto de Graduação apresentado ao curso de Engenharia Civil da Escola Politécnica, Universidade Federal do Rio de Janeiro, como parte dos requisitos necessários à obtenção do título de Engenheiro.

Rio de Janeiro
Julho de 2021

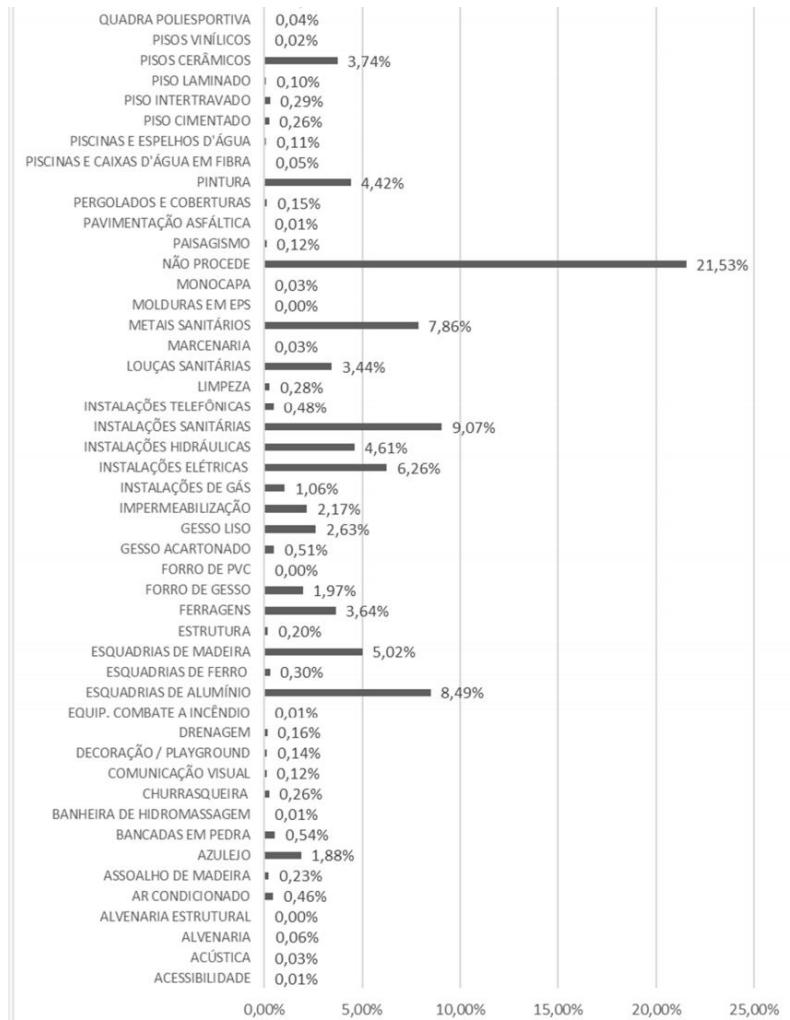
edificação e a falta de manutenção preventiva. Os dados compilados estão indicados na figura 2.1.

Figura 2.1: Falhas relacionadas às solicitações estudadas (MOTA, 2021).

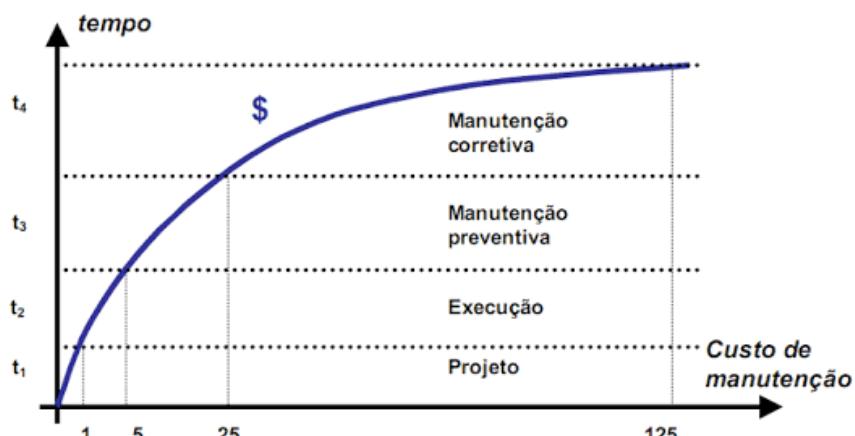
Conforme expressado pela Regra de Sitter, ilustrada na figura 2.2, qualquer intervenção feita em uma construção aumenta em uma progressão geométrica de cinco, a cada fase de desenvolvimento, sendo elas projeto, execução, manutenção preventiva e manutenção corretiva (SITTER, 1984). Isto indica que quanto mais cedo for tratado uma falha ou patologia, menos onerosa será a intervenção.

Figura 2.2: Ilustração da Lei de Sitter (SILVA, 2008).

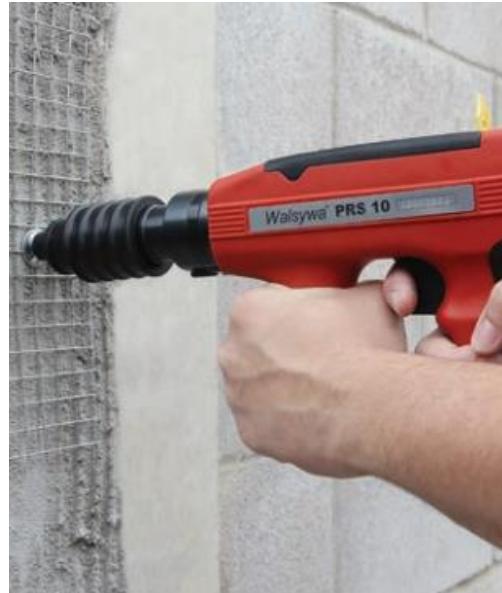
As telas de amarração devem ser fixadas a cada 2 fiadas, ou seja, na parte superior das fiadas pares. Sua posição deve ser marcada utilizando, preferencialmente, um gabarito. As telas devem ter suas dimensões de acordo com a espessura da parede, e sua fixação deve ser feita de cima para baixo, através de pino com pistola sem dobrá-las, para que a sobreposição ajude à execução, conforme demonstrado na figura 3.1.

Figura 3.1: Fixação tela para alvenaria (WALSYWA, 2019).

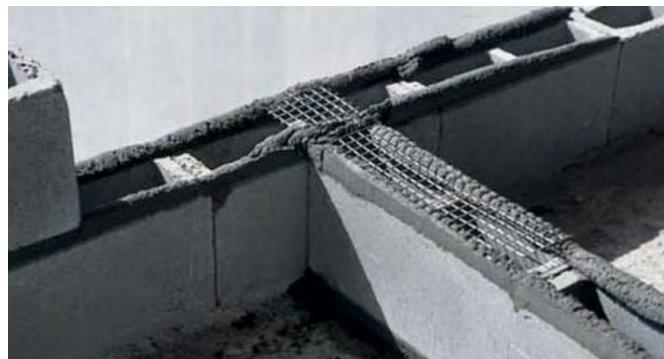
A tela deve ser fixada aplicando o pino, deixando aproximadamente 6 cm ou 4 malhas para baixo e o restante para cima, que será dobrado para a alvenaria durante a elevação das paredes. Atentar-se para que a altura da fixação sempre coincida com a altura da camada da argamassa de assentamento. Na amarração entre paredes com junta prumo, nas bonecas das portas ou janelas é recomendado colocar tela em todas as fiadas. A figura 3.2 mostra a tela metálica para amarração no encontro entre paredes.

Figura 3.2: Tela de amarração (TECIAM, s.d.).

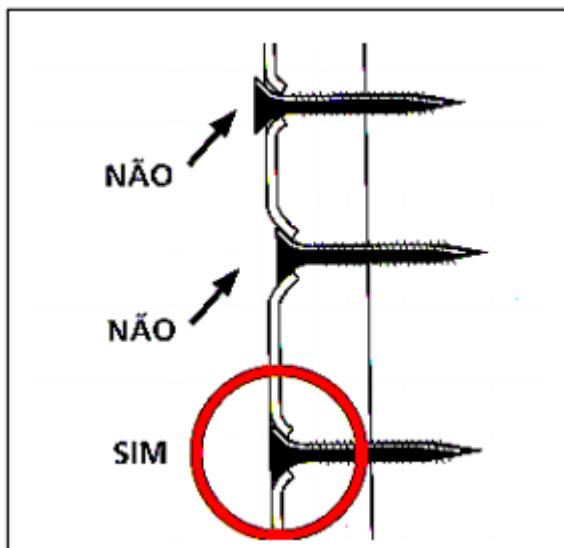
Em paredes simples, deve-se fixar as placas nos montantes através de parafusos a cada 30 cm, nunca fixando as placas na guia superior, nem deixar balanço acima de 10 cm ou frestas entre elas acima de 2 mm. Os parafusos de fixação das placas devem transpor os montantes em pelo menos 1,0 cm sem deixar saliências na parede nem “ferir” a chapa, conforme ilustrado na figura 3.3, sendo colocados à 1,0 cm da borda da chapa. A fita de proteção das bordas deve ser retirada somente no momento da fixação dos painéis.

Figura 3.3: Posicionamento do parafuso na placa de gesso (PLACO DO BRASIL, s.d)

Todas as juntas entre chapas e entre chapas e superfícies de outra natureza devem ser tratadas. Nas juntas entre chapas, as cabeças dos parafusos devem estar niveladas, conforme figura 3.3 e não deve haver nenhum elemento que ocasione má aderência da massa. Nos encontros com superfícies de outra natureza, como, por exemplo, alvenaria ou teto, assegurar que a superfície esteja seca e sem pó, e que, quando necessário, a mesma receba um tratamento com massa de rejunte para transição entre materiais (PLACO DO BRASIL, s.d.).

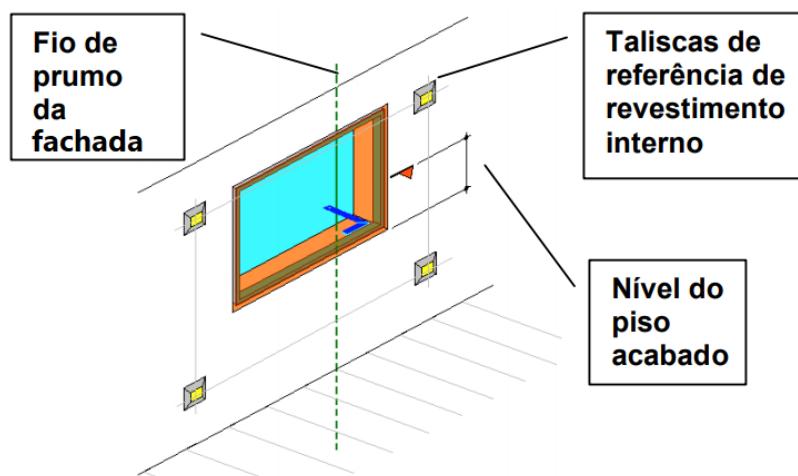
Primeiramente deve-se fazer a instalação do contramarco. Tomando como referência os eixos do prédio, encaixar a peça no vão com auxílio de calços e fixar com o auxílio de gabarito, preso ao contramarco com arames ou fita hellerman, evitando deformações e garantindo o esquadro dos vãos, conforme ilustrado na figura 3.4. Executar o chumbamento das grapas com argamassa de cimento e areia na proporção 1:4 ou argamassa industrializada, reconferindo após a fixação definitiva o prumo, nível e esquadro. O chumbamento do contramarco deve ser feito de forma que a argamassa de cimento e areia na proporção 1:3 penetre em todo o perímetro do contramarco, preenchendo todos os espaços vazios na parte interna, de forma que não se visualizem frestas de luz externa. A junta entre o peitoril e o contramarco deverá ser colmatada com graute ou selante de silicone resistente à intempéries, aplicado com pistola, estando ela, seca, livre de partículas sólidas, óleo, graxa e poeira. Ao final do serviço o contramarco deverá estar totalmente limpo.

Figura 3.4: Instalação do contramarco (IIZUKA, 2001).

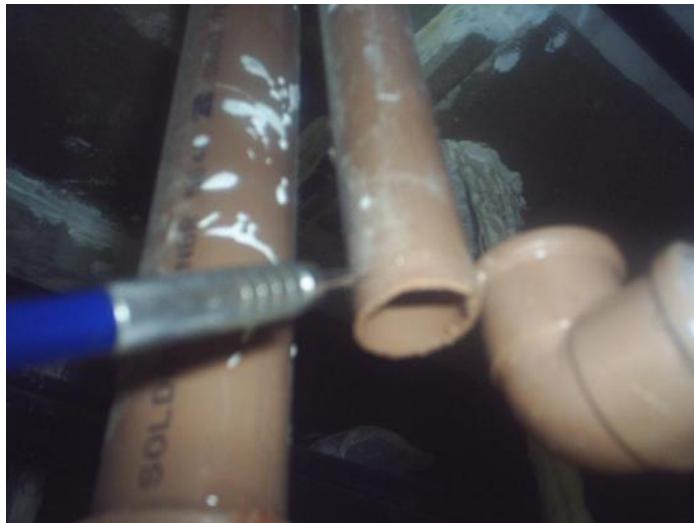
Figura 3.5: Tubo desconectado pela pressurização do sistema (OLIVEIRA D. F., 2013).

O teste de estanqueidade verifica a tubulação em condições até mesmo superiores ao de uso real, permitindo a identificação de erros como a colagem incorreta de conexões e tubos hidráulicos, o da figura 3.5.

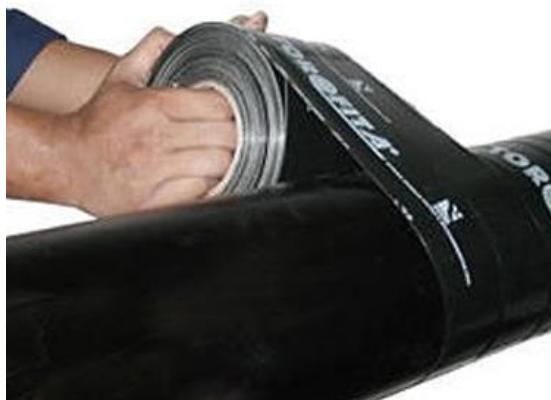
O posicionamento, diâmetro e dimensões das tubulações devem estar conforme projeto, além de se ter atenção no posicionamento e profundidade dos pontos de consumo. É importante que seja feito o envelopamento da tubulação com fita anticorrosiva, conforme figura 3.6, seguido pelo envelopamento na alvenaria com concreto ou argamassa de assentamento de alvenaria, e que a dimensão das ventilações seja seguida.

Figura 3.6: Fita anticorrosiva de polietileno (Vitória Química, s.d.).

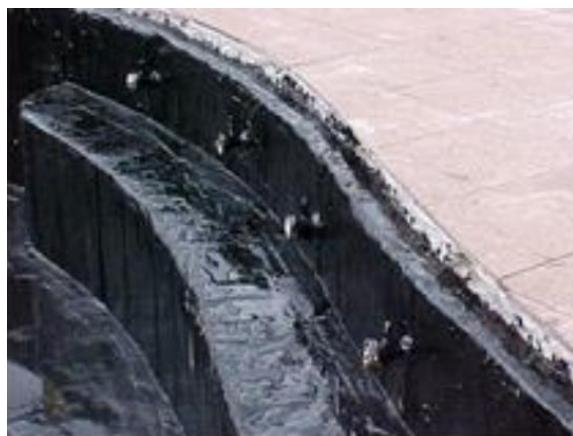
Para execução da proteção mecânica, utilizar tela galvanizada hexagonal, malha $\frac{1}{2}$ ", fio 24 ou tela hexagonal de polietileno de alta densidade com abertura de 1" e gramatura de 250 g/m² para melhorar a aderência da camada de revestimento posterior. Utilizá-la somente nas paredes, ancorando-a na borda do tanque e de forma que ela seja incorporada à argamassa, deixando uma faixa de 20 cm abaixo da borda sem proteção, para facilitar a execução do reforço da impermeabilização da borda.

Figura 3.7: Execução impermeabilização (CAMARGO, 2017).

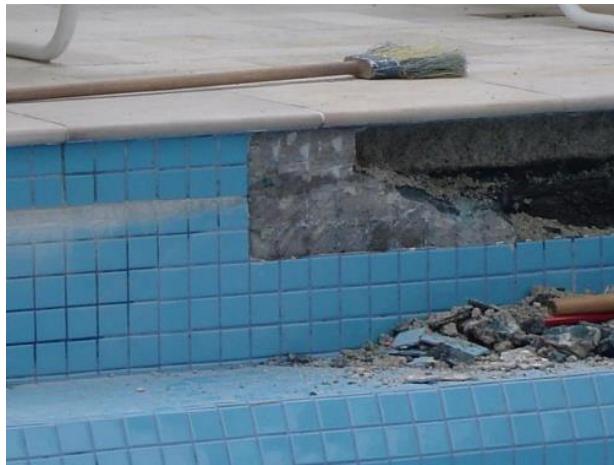
Para impermeabilizar a borda, deve-se aguardar 72 horas após o término do assentamento das pedras. O reforço da impermeabilização da borda consiste na aplicação de três demãos fartas de epóxi bi componente com trincha, aplicado entre a manta asfáltica e o fundo da pedra de borda, como na figura 3.8, calafetando o espaço preenchido com argamassa colante, de forma que não restem vazios entre a impermeabilização do tanque e a pedra de borda. Dessa forma, evita-se a percolação de água tanto de dentro do tanque para fora, como de fora para dentro do tanque, no espaço entre a manta e o fundo da pedra, que provoca perda de água, aparecimento de eflorescências nas paredes, fissuras e deslocamento no revestimento interno, como na figura 3.8.

Figura 3.8: Ocorrência de infiltração quando a virada da manta não se estende até a borda da piscina, necessitando reparos (OLIVEIRA D. F., 2013).

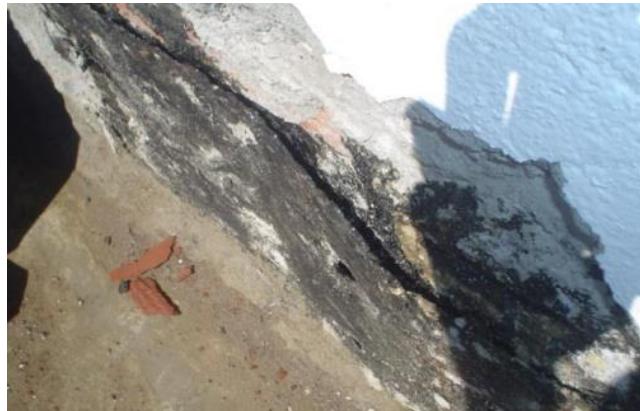
Antes de começar os serviços, as tubulações devem estar chumbadas, a alvenaria deve ser encunhada para ancoragem da manta, e o substrato deve estar em boas condições, corrigindo as imperfeições de concretagem, ninhos e emendas tratadas. Retirar entulhos, restos de argamassa ou outros materiais soltos ou aderidos à laje, pontas de aço de armaduras e rebarbas de concreto. Caso não seja feito o ancoramento da manta, ela pode se descolar no decorrer do tempo, permitindo a percolação d'água, atingindo os ambientes inferiores, como na figura 3.9.

Figura 3.9: Descolamento da manta por não ancoramento (OLIVEIRA D. F., 2013).

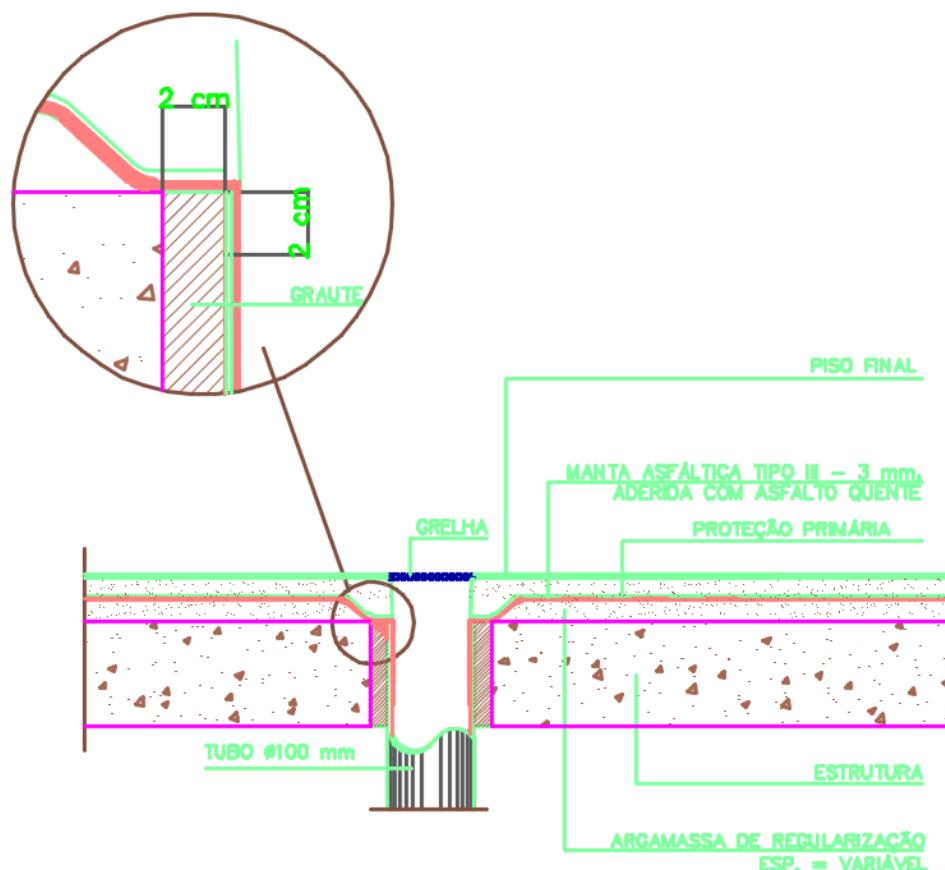
O primer deve ser aplicado de forma homogênea nos pontos de aderência da manta à base, com a temperatura do asfalto entre 180 °C e 220 °C. É importante que as emendas das mantas tenham sobreposição correta, se estão aderidas e sem bolhas de ar, sendo ancoradas na alvenaria, garantindo altura mínima de 40 cm acima do nível acabado da área impermeabilizada. Verificar a correta aplicação da manta, de acordo com os detalhes específicos do caderno ou projeto de impermeabilização, quando houver. Durante a aplicação, é essencial que os reforços com tela de aço sejam sendo executados nos locais corretos, de acordo com os detalhes específicos do caderno, projeto de impermeabilização, como o detalhe de tratamento de ralo da figura 3.10. A correta execução dos detalhes é importante para evitar vazamentos como o da figura 3.11.

Figura 3.10: Tratamento de ralo conforme orientação do fabricante (CAMARGO, 2017).

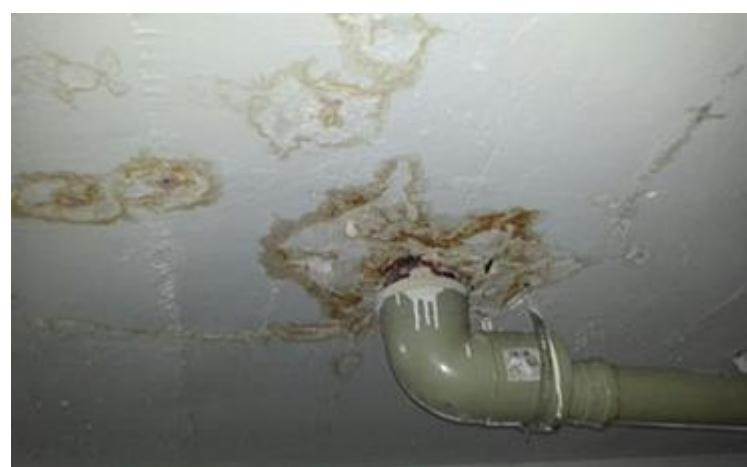
Figura 3.11: Infiltração na interface entre ralo e laje (VEDAFACIL, s.d.).

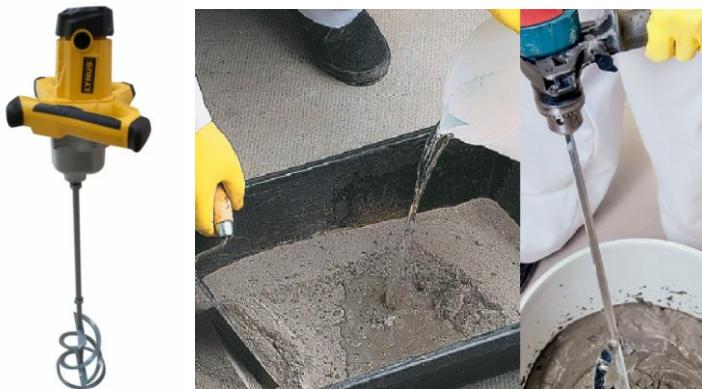
Figura 3.12: Preparo argamassa colante (WEBER SAINT-GOBAIN, 2020).

Aplicar a argamassa colante, preparada seguindo as orientações do fabricante, como na figura 3.12, em uma área que o ladrilheiro consiga assentar a última placa no 5º minuto. Em caso de placas cerâmicas com dimensões superiores a 60 cm, deve ser aplicada argamassa colante em uma área correspondente a uma única peça. Após assentá-la, repete-se o processo para a peça seguinte e assim sucessivamente.

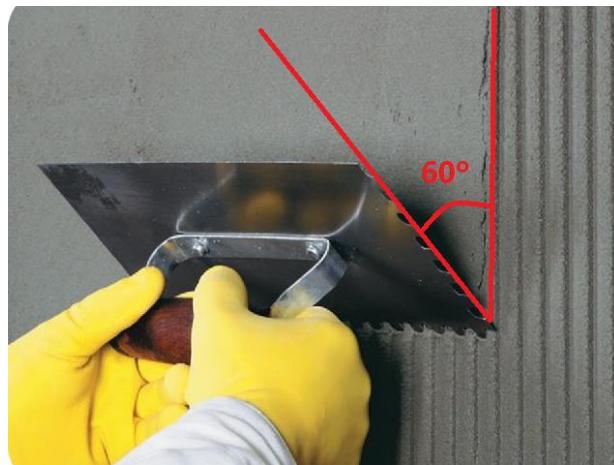
O assentamento deve se iniciar estendendo a argamassa colante com o lado liso da desempenadeira, apertando-a de encontro à base, formando uma camada uniforme de cerca de 3 mm a 4 mm de espessura, quando utilizada desempenadeira dentada de 6 mm e, de 5 mm a 6 mm de espessura, quando for utilizada desempenadeira dentada de 8 mm. A seguir, aplicar o lado denteado, formando cordões, conforme figura 3.13.

Figura 3.13: Formação dos cordões paralelos (WEBER SAINT-GOBAIN, 2020).

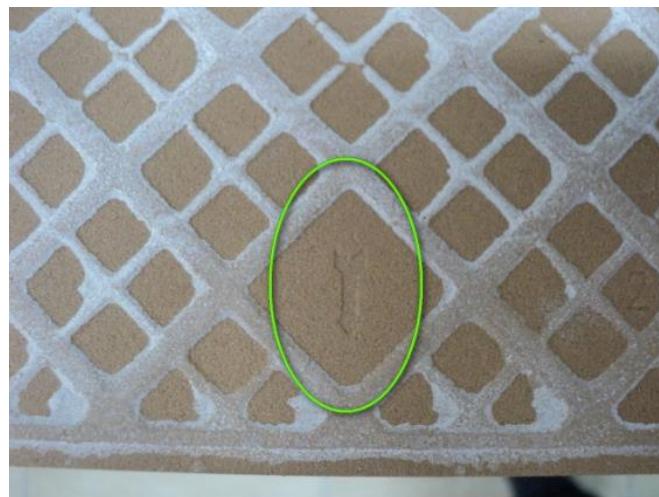
A superfície da base da cerâmica deve estar isenta de tudo que possa prejudicar a aderência da argamassa colante, para isso, imediatamente antes de assentar a placa cerâmica, deve-se remover o excesso de poeira do seu tardoz (lado não esmaltado), fazendo uma limpeza a seco com escova. As placas de porcelanato apresentam uma seta em seus tardozes, a fim de indicar o sentido da execução e garantir um acabamento mais uniforme, como indicado na figura 3.14.

Figura 3.14: Indicação na flecha no tardoz da peça (INCEPA, 2020).

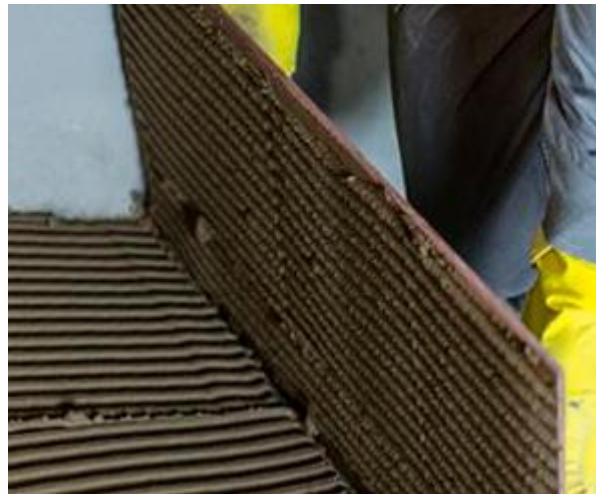
de modo que estes cruzem em 90° com os cordões do piso. A figura 3.15 evidencia este processo:

Figura 3.15: Demonstração da dupla colagem (BRUMAX, 2020).

Independente da área superficial da placa cerâmica, deve ser utilizado o processo conhecido como “dupla colagem”, ou seja, além de aplicar argamassa no substrato da forma já descrita acima, deve-se aplicar argamassa colante no tardoz da cerâmica. Para executar a dupla colagem da forma correta, primeiramente utilizar o lado liso da desempenadeira para preencher todo o tardoz com argamassa colante e, em seguida, passar o lado denteado formando cordões,

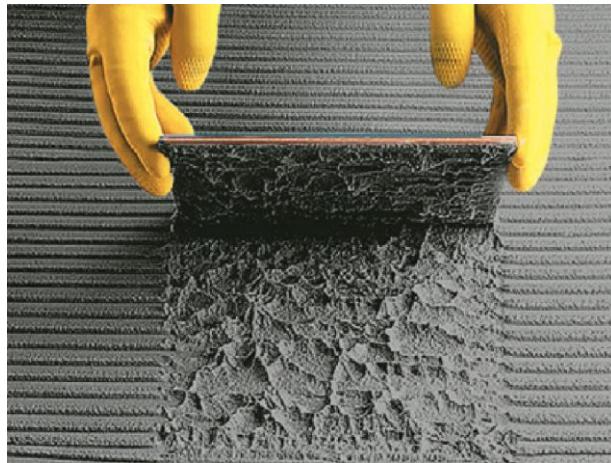
Figura 3.17: Aspecto de aderência desejado após aplicação da cerâmica (WEBER SAINT-GOBAIN, 2020).

Aplicar a peça cerâmica, fazendo uma leve pressão e seguindo o alinhamento, mantendo sempre a espessura da junta constante através de espaçadores. Posicionar a cerâmica no piso ligeiramente fora da posição e, posteriormente, levá-la à posição desejada. Em seguida, bater na placa assentada com o martelo de borracha. A figura 3.16 mostra a aplicação incorreta, sem pressão suficiente nas batidas para garantir o correto esmagamento dos cordões. Já a figura 3.17 demonstra corretamente o aspecto desejado após a aplicação da cerâmica.

No processo de assentamento, é fundamental que as placas cerâmicas sejam pressionadas, para que os cordões sejam esmagados e totalmente desfeitos, formando uma camada uniforme, configurando-se impregnação total do tardoz pela argamassa colante e a aderência entre o piso e a base seja garantida.

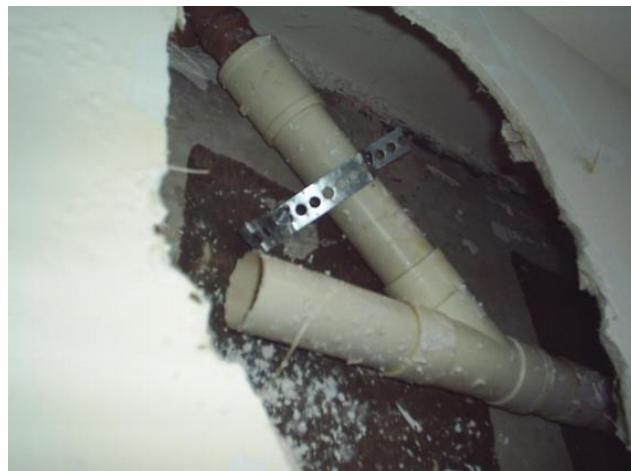
Figura 3.18: Ramal secundário de esgoto incompleto (OLIVEIRA D. F., 2013).

Caso as instalações não estejam terminadas e conferidas, como o caso da figura 3.18, os custos de reparo dos danos são muito expressivos, porque podem acarretar na troca de pisos e pinturas (OLIVEIRA D. F., 2013).

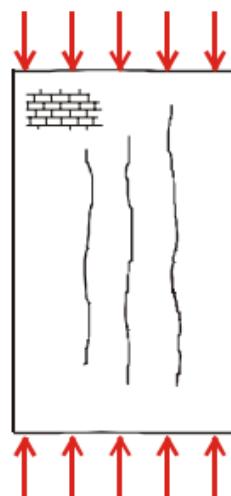
Este tipo de patologia acontece por excesso de carregamentos verticais de compressão sobre paredes de alvenaria, levando a fissuras verticais, conforme ilustrado na figura 4.1.

Figura 4.1: fissuras verticais causadas por sobrecarga (DUARTE, 1998).

A sobrecarga tem como mecanismo de ruptura o surgimento de fissuras verticais induzidas pela argamassa de assentamento submetida à carga axial, levando a esforços horizontais de tração no bloco (DUARTE, 1998). A sobrecarga pode ocorrer por deformações excessivas dos elementos estruturais ou encunhamento inapropriado, executado antes do tempo indicado.

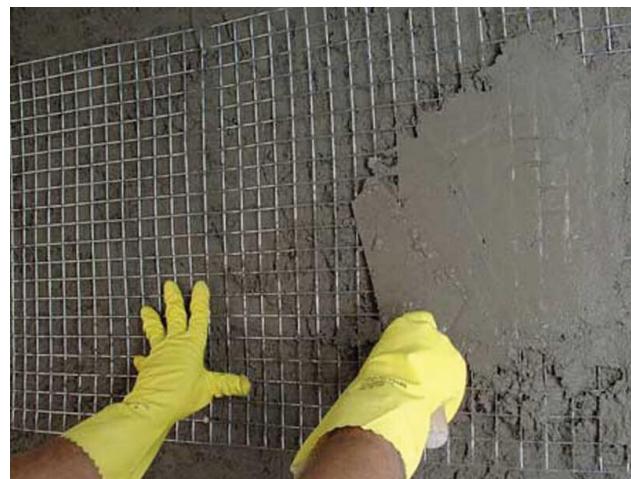
Figura 4.3: Reforço com tela metálica (TECIAM, s.d.).

Para tratamento deste tipo de fissura primeiro deve-se procurar e eliminar o agente desta sobrecarga, de forma que ela não seja transmitida para o sistema de vedação. Em seguida, deve-se remover os revestimentos até acessar a camada de alvenaria, preparar sua superfície com chapisco, e inserir a argamassa de regularização reforçada com tela metálica, conforme ilustrado na figura 4.3, que contribui para a absorção das tensões impostas. Por fim, deve-se aplicar o revestimento ou acabamento.

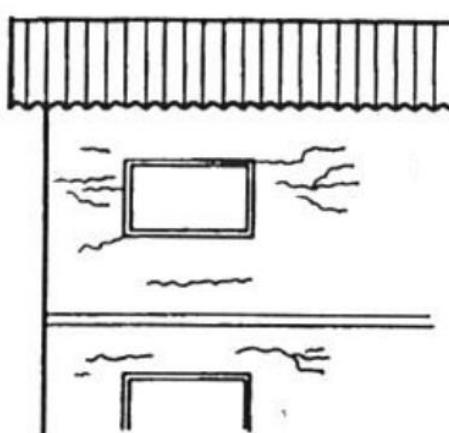
Figura 4.4: Fissuras com direção predominante horizontal no revestimento de alvenaria provocadas pela expansão da argamassa de assentamento (DUARTE, 1998).

A expansão das argamassas mistas de cal também causa fissuras após sua aplicação, principalmente quando submetida a incidência de umidade de chuvas. Isto pode ocorrer durante o processo de hidratação da cal virgem, quando a reação de hidratação principalmente da cal dolomítica, não se processa totalmente, ocorrendo de forma lenta na parede após a aplicação da argamassa. De forma simultânea com a carbonatação da cal, pode ocorrer a hidratação do óxido de magnésio, levando a um aumento de volume na direção vertical, ao longo de uma junta horizontal de argamassa de assentamentos dos blocos. Apesar disso, as fissuras causadas por reações químicas ocorrem majoritariamente na direção horizontal, onde há maior quantidade de argamassa, conforme ilustrado na figura 4.4 (DUARTE, 1998).

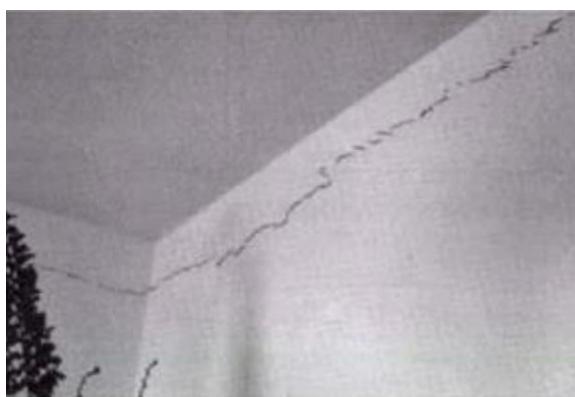
As fissuras na interface entre a laje e a parede, como na figura 4.5, são causadas pela retração das lajes associadas aos movimentações por variações de temperatura (THOMAZ, 1989). Ocorrem principalmente nas paredes localizadas nos últimos andares dos edifícios porque são as mais suscetíveis a ventos e variações de temperatura.

Figura 4.5: Fissura nas extremidades das lajes (THOMAZ, 1989).

Podem ser caracterizadas por fissuras nas extremidades das lajes, junto à interface entre a laje e a parede, como na figura 4.5; ou fissuras verticais entre o painel de alvenaria e a estrutura, conforme figura 4.6.

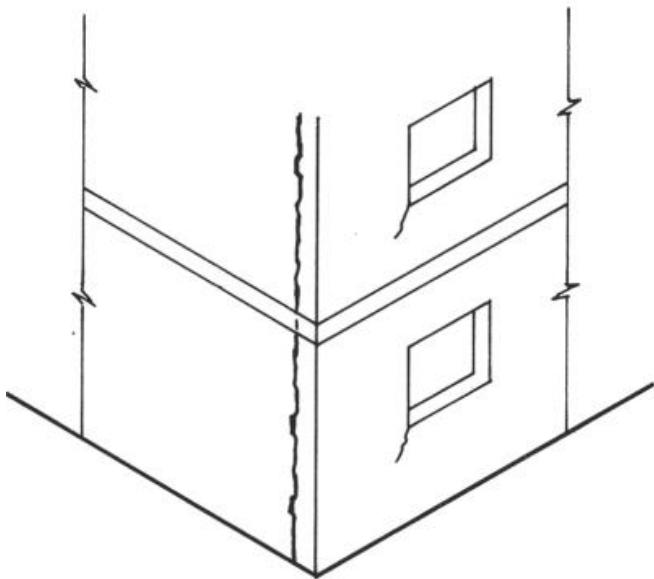
As fissuras verticais junto a pilares, como na figura 4.6, ocorrem pelo descolamento entre o painel de alvenaria e a estrutura de concreto armado devido aos movimentos diferenciais entre ambos, causadas pela ação da retração e dilatação térmica da estrutura (DUARTE, 1998).

Figura 4.6: Fissuras verticais junto a pilares (DUARTE, 1998).

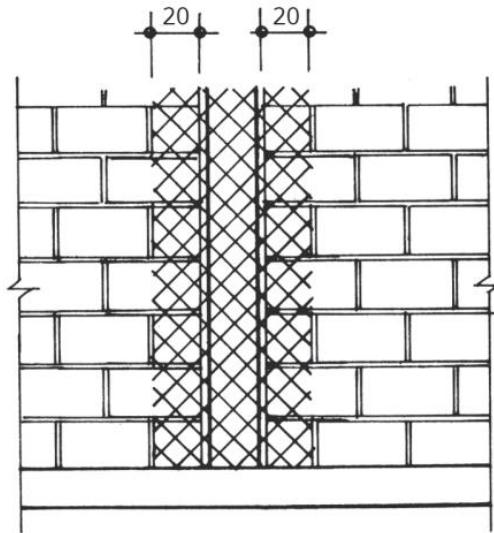
Figura 4.7: Recuperação de destacamento de pilar com tela metálica (THOMAZ, 2020).

Para tratamento, deve-se segmentar as fissuras em trechos retos tomando cuidado para que fiquem centralizadas e a largura da faixa seja de aproximadamente 42 cm. Retirar o revestimento existente dentro da faixa dos segmentos usando talhadeira e marreta, até a atingir a alvenaria. Regularizar a superfície da faixa usando lixa ou escova de aço, procurando que esta fique com uma superfície plana. Retirar os materiais soltos da superfície usando brocha. Preparar a argamassa para revestimento interno ou externo. Aplicar a argamassa no trecho de encontro entre a alvenaria e o elemento estrutural, posicionar a tela eletrosoldada após aplicação da primeira chapada de argamassa do emboço, pressionar a tela fazendo com que ela penetre na argamassa fresca e permaneça esticada. A tela deve transpassar pelo menos 20 cm nos encontros de elemento estrutural com elemento de vedação e 10 cm nas emendas de telas, conforme indicado na figura 4.7. Aplicar uma nova camada de emboço de modo a recobrir totalmente a tela. Aguardar pelo menos 24 horas para cura da argamassa para dar início a etapa de regularização superficial (THOMAZ, 2020).

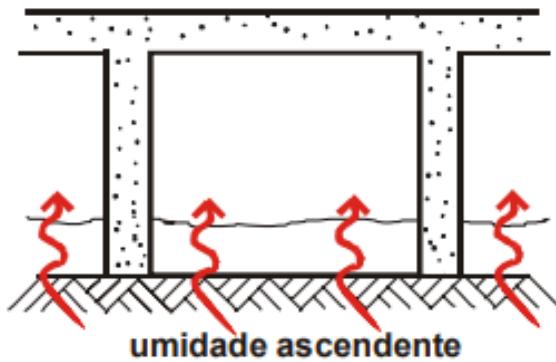
As fissuras horizontais junto a base da alvenaria podem surgir causadas pela absorção de umidade, conforme ilustrado na figura 4.8, que provoca uma expansão dos blocos, quando estes são insuficientemente aquecidos e excessivamente porosos, que é restringida pela estrutura de concreto (THOMAZ, 1989; DUARTE, 1998).

Figura 4.8: Fissura horizontal junto a base da parede (DUARTE, 1998).

Podem ser caracterizadas por fissuras horizontais junto a base da parede, como na figura 4.8; fissuras horizontais no centro do painel de alvenaria, como na figura 4.9; ou fissuras em formato de escada, sendo provocadas por variação de umidade dos materiais.

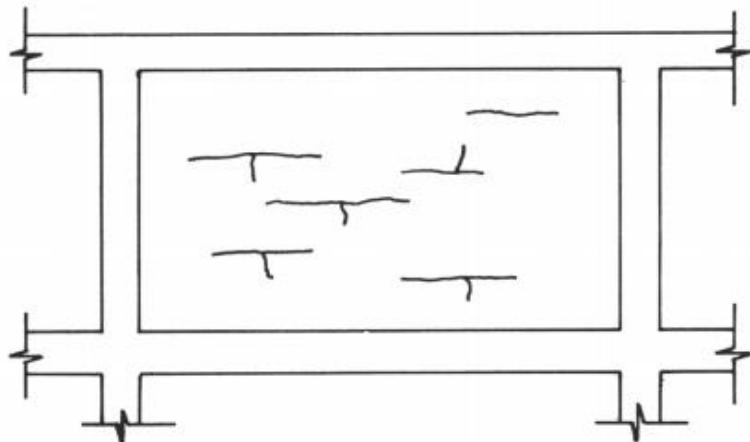
Já as fissuras horizontais ilustradas na figura 4.9, ocorrem devido a retração nas juntas horizontais da alvenaria, devido à perda d'água da argamassa de assentamento, e seu formato acompanha o assentamento dos blocos da alvenaria. Esta retração é fortemente restringida pelo cisalhamento com os blocos cerâmicos, que não sofrem retração porque perdem toda umidade durante o seu processo produtivo, quando são cozidos em fornos a altas temperaturas. Assim, a alvenaria não se movimenta, enquanto a argamassa retrai, gerando fissuras (DUARTE, 1998).

Figura 4.9: Fissuras horizontais na alvenaria (THOMAZ, 2020).

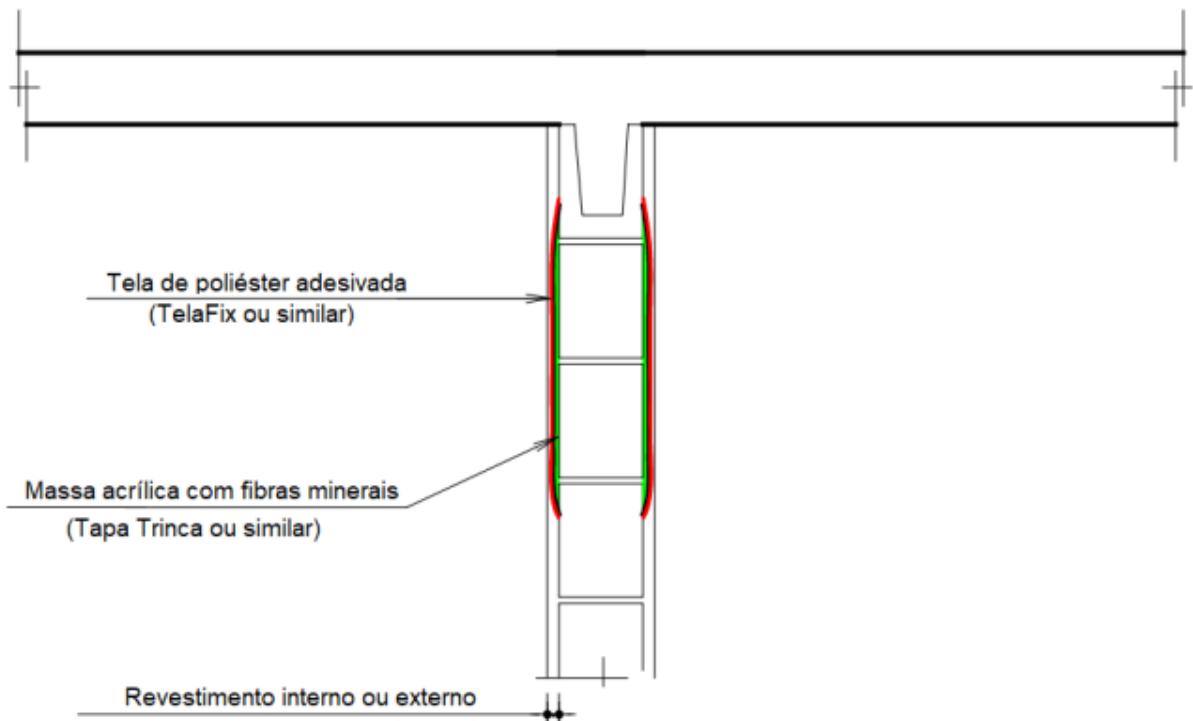
utilizando uma espátula. Assentar a tela de poliéster adesivada sobre a massa acrílica, com quantidade de massa suficiente para embutir a tela de poliéster adesivada. A cura deste tratamento deve ter duração de pelo menos 12 horas para o início da próxima etapa, que é a regularização superficial. As camadas de tratamento são ilustradas figura 4.10.

Figura 4.10: Tratamento de fissuras (THOMAZ, 2020).

Para tratamento, deve-se iniciar segmentando as fissuras em trechos retos, usando uma régua de alumínio e lápis ou riscador de fórmica. Durante a segmentação, deve-se tomar cuidado para que a fissura fique centralizada e a largura da faixa seja suficiente para abranger a tela de poliéster adesivada. Retirar o revestimento existente dentro da faixa dos segmentos usando talhadeira e marreta, regularizar a superfície da faixa usando lixa ou escova de aço, procurando que esta fique com uma superfície plana. Retirar os materiais soltos da superfície usando brocha, aplicar a massa acrílica com fibras minerais tipo tapa trinca sobre a superfície

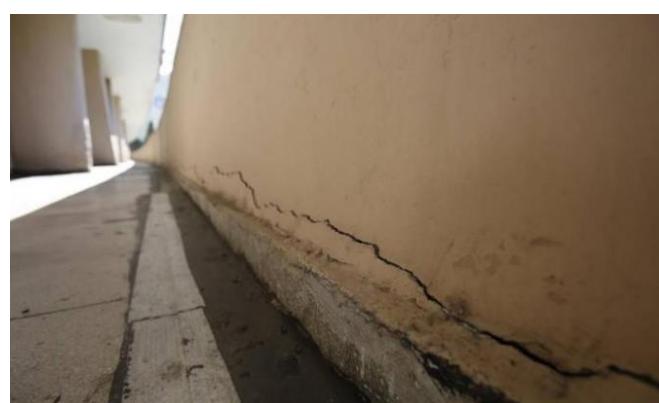
Estas fissuras são predominantemente horizontais, próximas à interface da ancoragem da manta asfáltica e o chapisco, conforme demonstrado na figura 4.11.

Figura 4.11: Fissura no muro da platibanda na interface entre a manta asfáltica e alvenaria (O GLOBO, 2014).

Estas fissuras são provenientes do movimento natural da manta asfáltica quando ancoragem desta ao paramento vertical não é realizada corretamente.

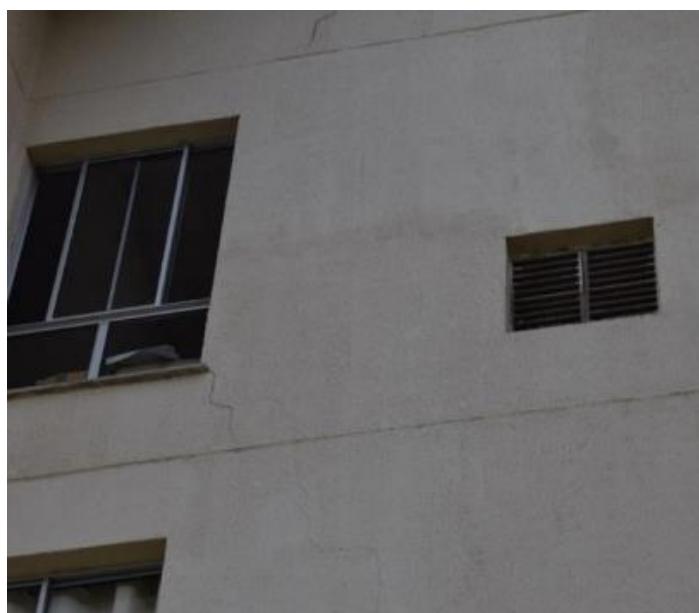
Figura 4.12: Fissura devido à ausência de contraverga (CARMO & SILVA, 2017).

As fissuras são caracterizadas por serem inclinadas nos vértices superior (verga) e inferior (contra verga), conforme demonstrado na figura 4.12 e figura 4.13.

Esta manifestação patológica é bastante comum nas edificações, ocorrendo na interface entre esquadrias / alvenaria, sendo causadas por sobrecargas uniformemente distribuídas.

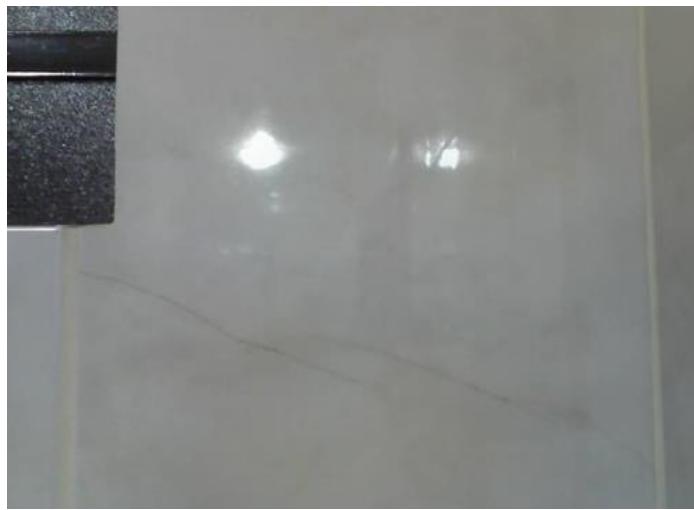
Para evitar essas manifestações deve-se utilizar vergas e contra vergas prolongadas além do vão, conforme indicado na tabela 3.1, para que se tenha uma melhor distribuição de esforços (MOCH, 2009).

Figura 4.13: Fissura devido à ausência de contraverga (MOCH, 2009).

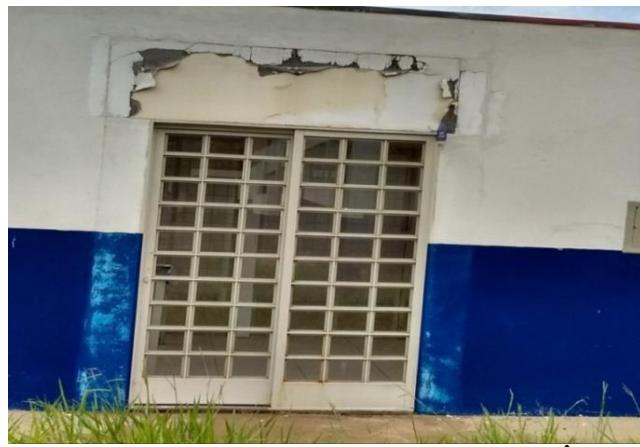
Se utilizados em áreas externas, mesmo com uma boa impermeabilização, as placas sofrem com as ações do clima e não desempenham a função de vedação para a qual foram criadas. A utilização em locais externos, como na figura 4.14, mostra que se as normas não são seguidas rigorosamente, e assim, a economia construtiva do sistema *drywall* em *Steel Frame* é completamente invalidada.

Figura 4.14: Patologia em placas de *drywall* (FONSECA, 2018).

A NBR 15758 (ABNT, 2009) determina que, tanto a placa de gesso Resistente à Umidade (RU) para áreas úmidas, quanto a *Standard* (ST) para áreas secas, são produzidas especificamente para serem utilizadas em ambientes internos, ou enclausurados, jamais exposto ao relento e ação do tempo. As placas resistentes à umidade devem ser aplicadas em áreas sujeitas à umidade por tempo limitado e de forma intermitente.

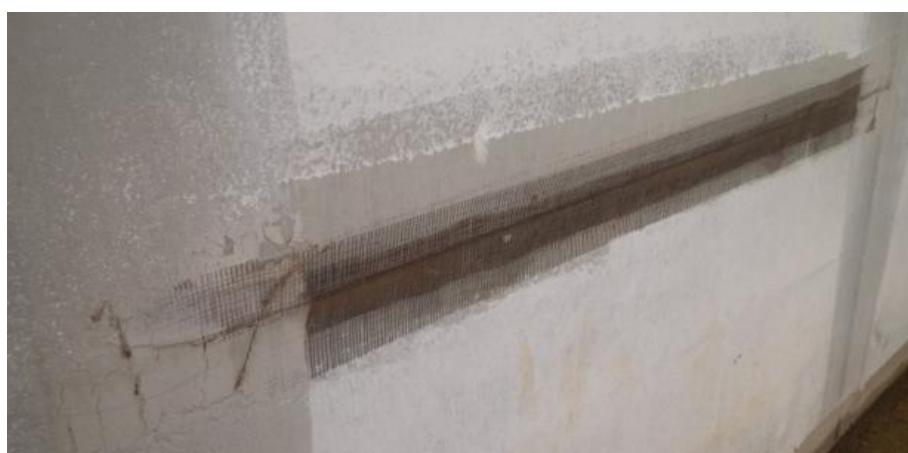
Figura 4.15: Processo de tratamento de junta incompleto (FONSECA, 2018).

Estas fissuras são causadas principalmente pela dilatação térmica, quando o material é exposto temperaturas muito altas ou baixas, tendendo a se dilatar ou contrair, respectivamente. Quando isto ocorre, não havendo espaço para essa movimentação, ocorrem as fissuras. Durante o dia, quando a temperatura é mais alta, o gesso tende a se expandir, seguida por uma contração durante a noite, devido à queda temperatura. Quanto maior esta diferença de temperaturas, maior a movimentação das chapas do *drywall* e a consequente ocorrência de fissuras. Outras possíveis causas, são a atuação de altas cargas de vento, movimentação do solo, utilização de materiais inadequados para o tratamento de juntas ou tratamento de juntas incorreto ou incompleto, conforme figura 4.15 (PLACO DO BRASIL, s.d)

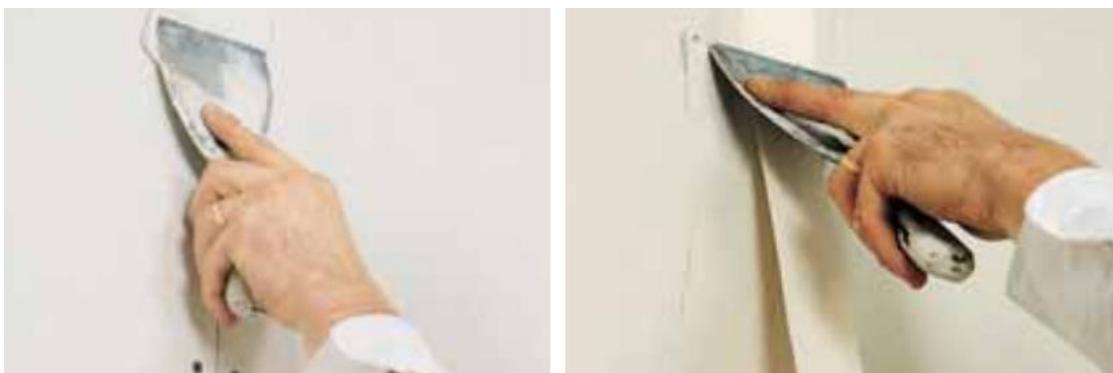
Figura 4.16: Tratamento de juntas (PLACO DO BRASIL, s.d.).

Para tratamento, deve fazer a limpeza da área, removendo partículas soltas ou pendentes, seguido por um cuidadoso processo de remoção de massa e fita da junta existente, sem comprometer o cartão que reveste a chapa de gesso. Em seguida, proceder com o tratamento de juntas, calafetando frestas, que devem ter entre 1 mm e 2 mm, aplicando massa e logo depois colocar a fita com espátula de 5" sem deixar saliências, conforme demonstrado na figura 4.16. Após secar, lixar a superfície com uso de lixador. Aplicar a primeira demão com espátulas de 10", suavizando as juntas com rebaixos. Aplicar massa nos parafusos e suavizar posteriormente. Lixar novamente as superfícies e aplicar a demão final com espátulas de 10", abrindo pelo menos 10cm do centro da junta para ambos os lados. Em cantos, fazer um lado de cada vez, aguardando secagem para dar continuidade.

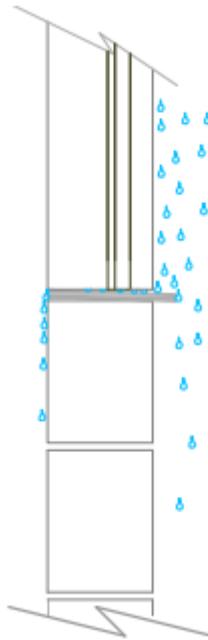
Pode ser causado pela falta de manutenção, utilização de materiais inadequados para vedação, ou não aplicação da barreira em todos os pontos necessários, como na figura 4.17. Caso todo o contorno da esquadria não esteja bem vedado, a infiltração pode acarretar em manchas, bolor e mofo na parede do imóvel, danos em móveis, entre outros prejuízos. A falta de limpeza dos caixilhos, propicia o acúmulo de impurezas nos elementos de vedação, que impedem a correta drenagem das esquadrias. Quando feito uma instalação correta da esquadria é fácil de sanar este problema (ALBUQUERQUE, 2017).

Figura 4.17: Representação mostrando o mecanismo de infiltração pela interface entre janela e peitoril (MOCH, 2009).

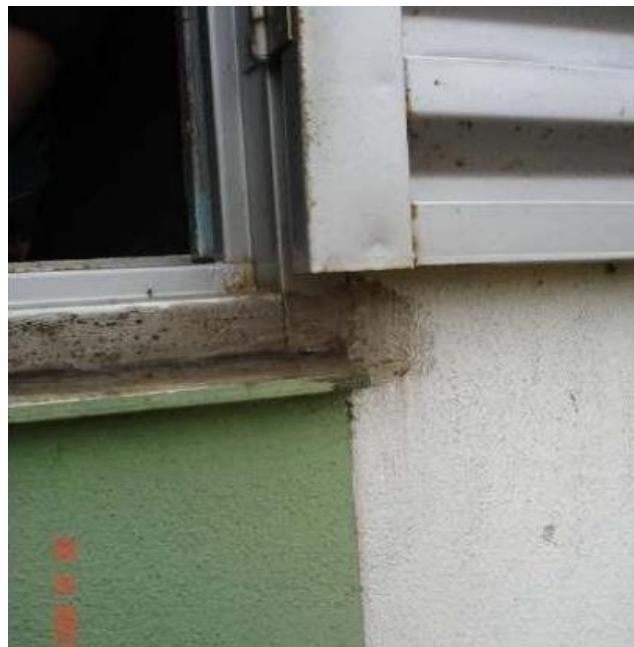
Figura 4.18: Infiltração no peitoril (MOCH, 2009).

A falha na barreira de vedação pode ser agravada pela declividade insuficiente do peitoril, conforme figura 4.18 e figura 4.19, que geralmente é incorretamente instalado por dificuldades na compatibilização dos elementos envolvidos no sistema de alvenaria modular (MOCH, 2009).

Para tratamento desta patologia, primeiramente deve-se retirar a esquadria e o peitoril. Em seguida, deve-se instalar o novo peitoril, com declividade de no mínimo 12%, e posteriormente, reinstalar a esquadria (MOCH, 2009).

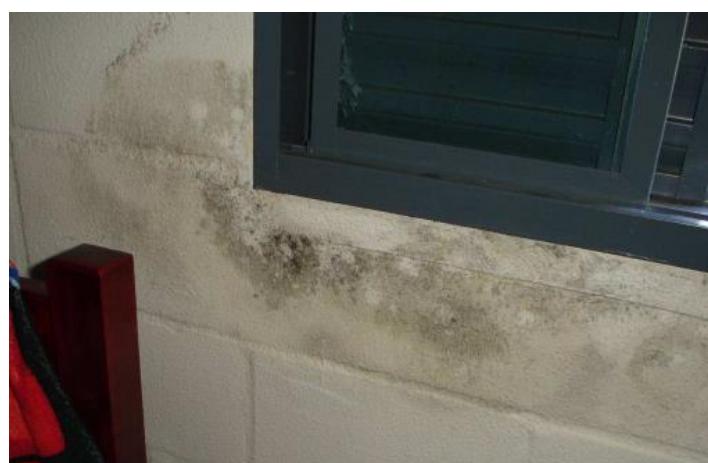
Figura 4.19: Infiltração no peitoril (MOCH, 2009).

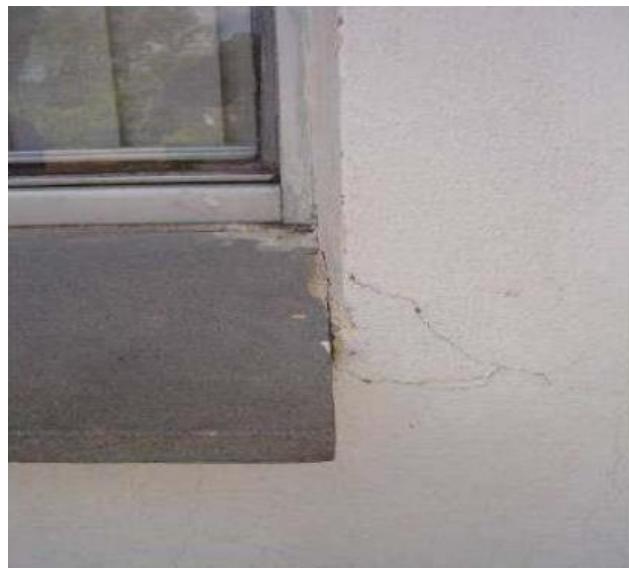
Figura 4.20 : Falta de prolongamento do peitoril em relação às arestas laterais (MOCH, 2009).

É caracterizada pela geometria inadequada do peitoril, devido à falta de prolongamento em relação as arestas das janelas, em sua dimensão longitudinal ou transversal, conforme figura 4.20 e figura 4.21.

Ao penetrar em possíveis fissuras na extremidade do peitoril e o revestimento, a umidade se espalha na região formando manchas (MOCH, 2009). Além disso, a falta de prolongamento leva a sujidade da região sob a face inferior do peitoril.

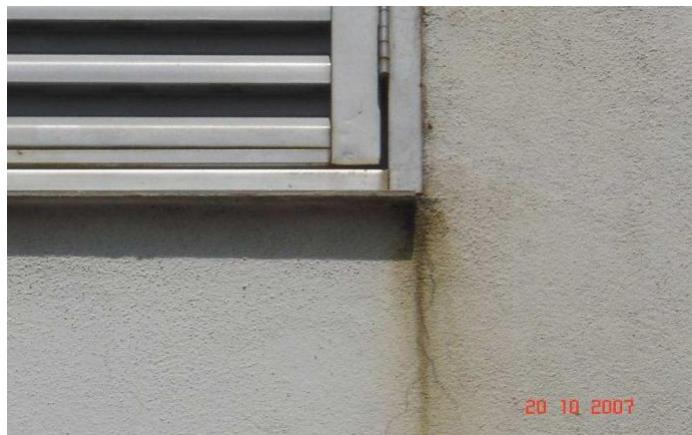
Figura 4.21: Sujidade devido ao prolongamento insuficiente do peitoril (MOCH, 2009).

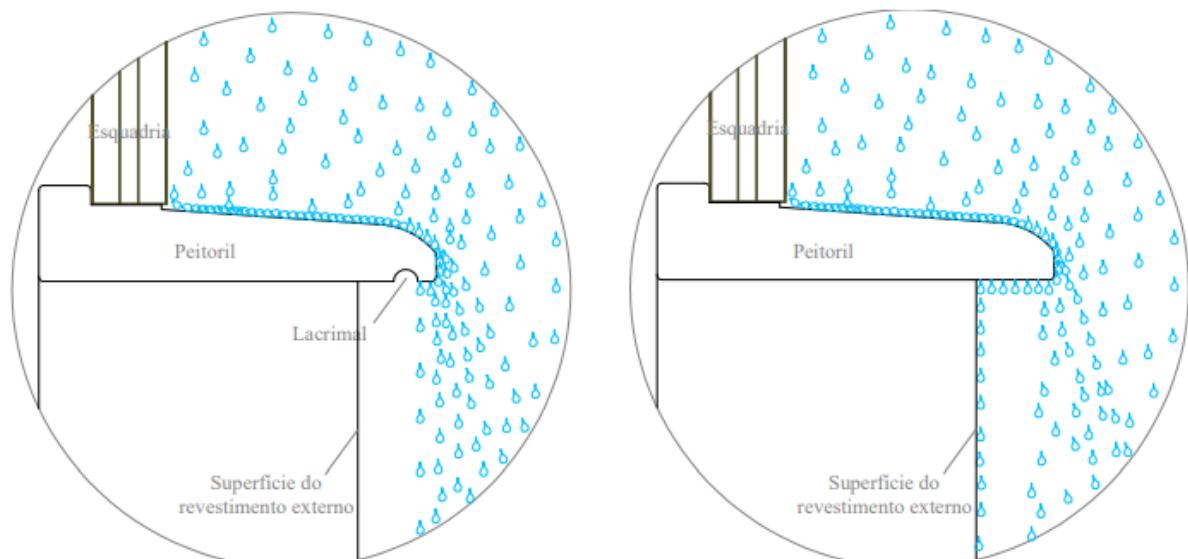
É caracterizada pela ausência da pingadeira, ou lacrimal, que é o elemento do peitoril com a função de cortar o fluxo da água que tende a escorrer pela face inferior do peitoril e atingir a parede, conforme ilustra a figura 4.22.

Figura 4.22: Esquema ilustrativo mostrando o mecanismo de corte do fluxo da água pela presença de lacrimal no peitoril (MOCH, 2009).

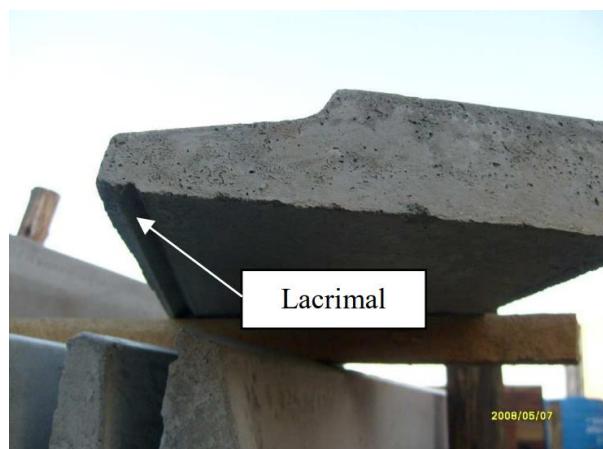
Para tratamento desta patologia, primeiramente deve-se retirar a esquadria e o peitoril. Em seguida, deve-se instalar o novo peitoril, com lacrimal e declividade adequada, como o da figura 4.23, e posteriormente, reinstalar a esquadria (MOCH, 2009).

Figura 4.23: Presença de lacrimal na face inferior e declividade incorporada ao peitoril (MOCH, 2009).

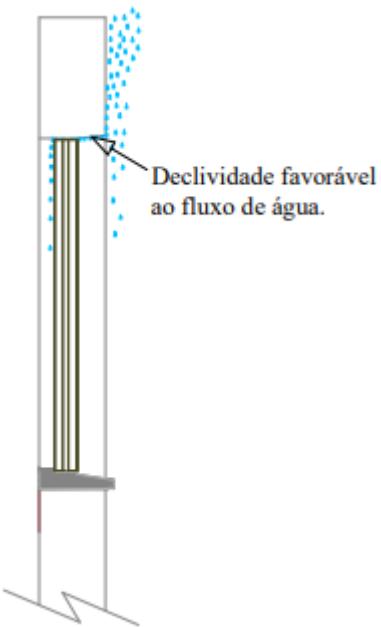
Figura 4.24: Representação mostrando o mecanismo de infiltração pela interface entre janela e verga (MOCH, 2009).

Ocorre devido à falta de vedação desta interface somada a ineficiência de uma barreira de vedação ou declividade favorável ao escorramento e descolamento da água para a face interna da edificação, conforme figura 4.24, figura 4.25 e figura 4.26.

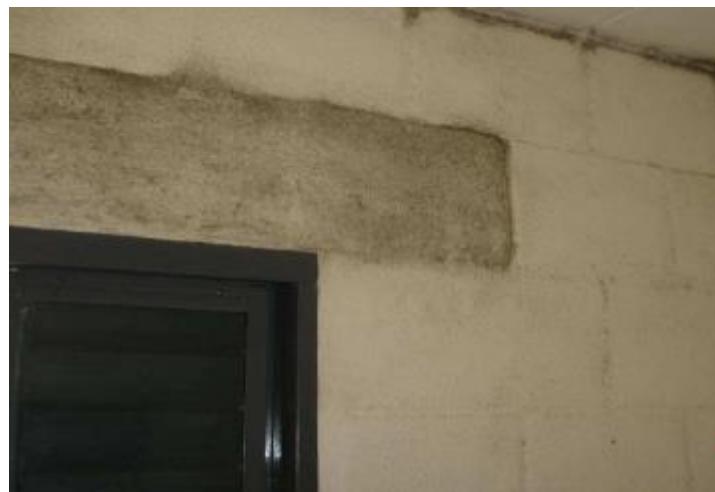
O acúmulo de água nesta região propicia o desenvolvimento de manchas de umidade, degradação da pintura e proliferação de bolor (MOCH, 2009).

Figura 4.25: Presença de mancha de umidade devido infiltração próximo à verga (MOCH, 2009).

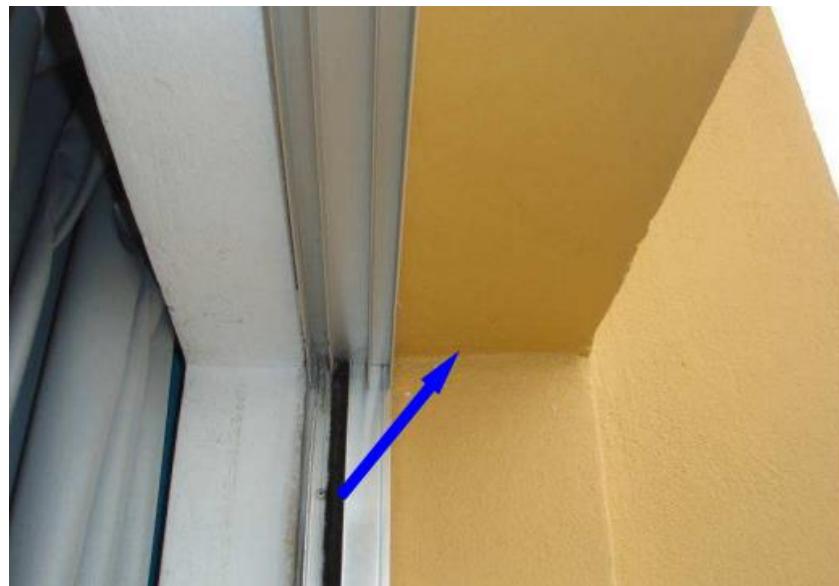
Para tratamento desta patologia, deve-se executar a declividade, com no mínimo 0,5%, no revestimento localizado na aresta superior da janela, abaixo da verga, impedindo a infiltração da água (MOCH, 2009).

Figura 4.26 : Caso propício de infiltração pela interface janela/verga (MOCH, 2009).
