**ESTUDO DE PATOLOGIAS EM EDIFICAÇÕES RESIDENCIAIS: CAUSAS E
CONSEQUÊNCIAS**

Projeto de Graduação apresentado ao curso de Engenharia Civil da Escola Politécnica, Universidade Federal do Rio de Janeiro, como parte dos requisitos necessários à obtenção do título de Engenheiro.

Rio de Janeiro
Julho de 2021

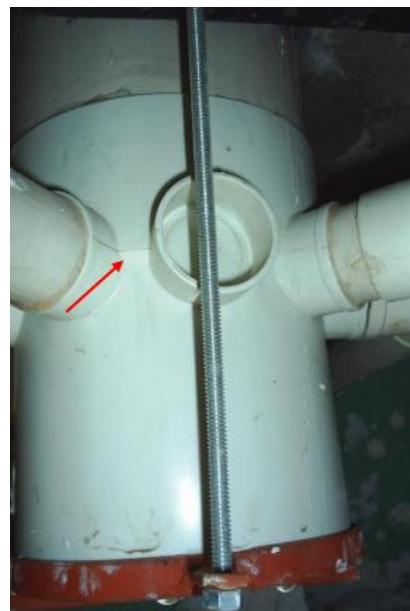
Durante a instalação de tubos, conexões e ralos seco ou sifonados, caso a tubulação seja demasiadamente foçada, pode ocorrer a trinca, como na figura 4.27 e o consequente vazamento sob o forro do apartamento do andar inferior.

Figura 4.27: Ralo sifonado trincado (OLIVEIRA D. F., 2013).

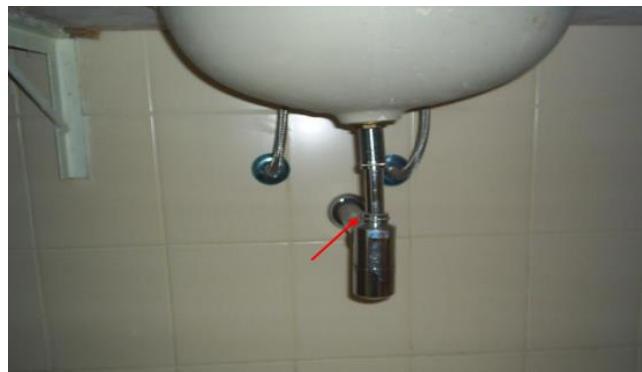
Os metais sanitários são peças delicadas de banheiros e cozinhas, por isso, um choque ou vedação malfeita resulta em vazamentos, como na figura 4.28, danificando armários e demais materiais que estejam no entorno, caso não seja identificado rapidamente (OLIVEIRA D. F., 2013).

Figura 4.28: Incorreta instalação do sifão da pia (OLIVEIRA D. F., 2013).

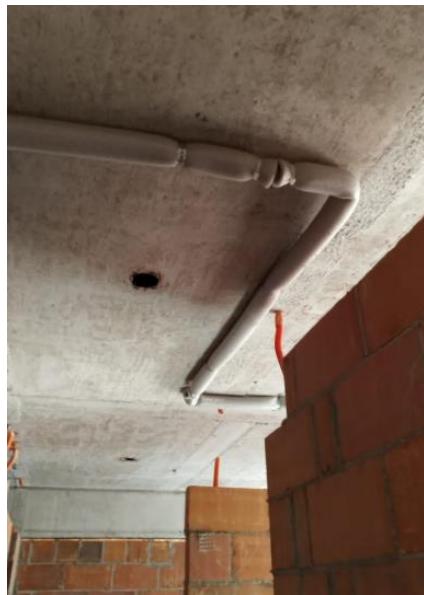
Figura 4.29: Isolamento acústico de tubulações sanitárias com espuma (O AUTOR, 2021).

Os ruídos podem ser produzidos por válvulas de descarga e prumadas coletivas de água, esgoto, águas pluviais ou outros equipamentos acionados por apartamentos vizinhos, gerando desconforto para o usuário da edificação. Os ruídos produzidos por acionamentos da própria unidade não são ponderados. A adoção de shafts acusticamente isolados, o envolvimento de tubulações com isolantes acústicos, como na figura 4.29, são interessantes soluções (CÂMARA BRASILEIRA DA INDÚSTRIA DA CONSTRUÇÃO, 2013).

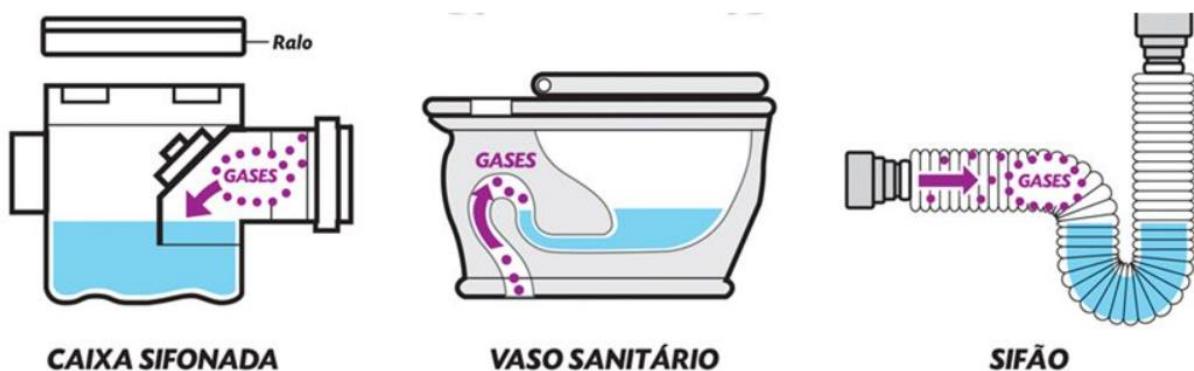
O fechos hídricos é uma barreira para gases, como mostra a figura 4.30, e sua evaporação é uma das razões para entrada de odores no interior das edificações, portanto, isto pode ocorrer independente da utilização das suas instalações ou de suas características (SOUZA & MELO, 2017).

Figura 4.30: Fecho Hídrico (ROZA, s.d.).

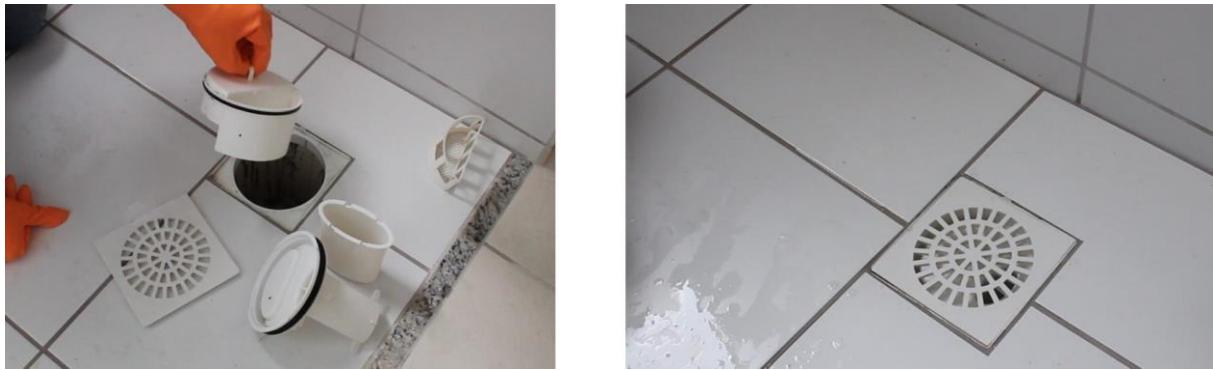
O tratamento mais simples para este tipo de falha é a adoção de componentes com a finalidade de evitar o retorno de espuma, amplamente oferecidos por fabricantes do setor como Tigre e Amanco Wavin, conforme figura 4.31. Estes ralos antiespuma são instalados nas caixas sifonadas aonde estão acontecendo o retorno.

Figura 4.31: Instalação ralo antiespuma (CMO CONSTRUTORA, 2017).

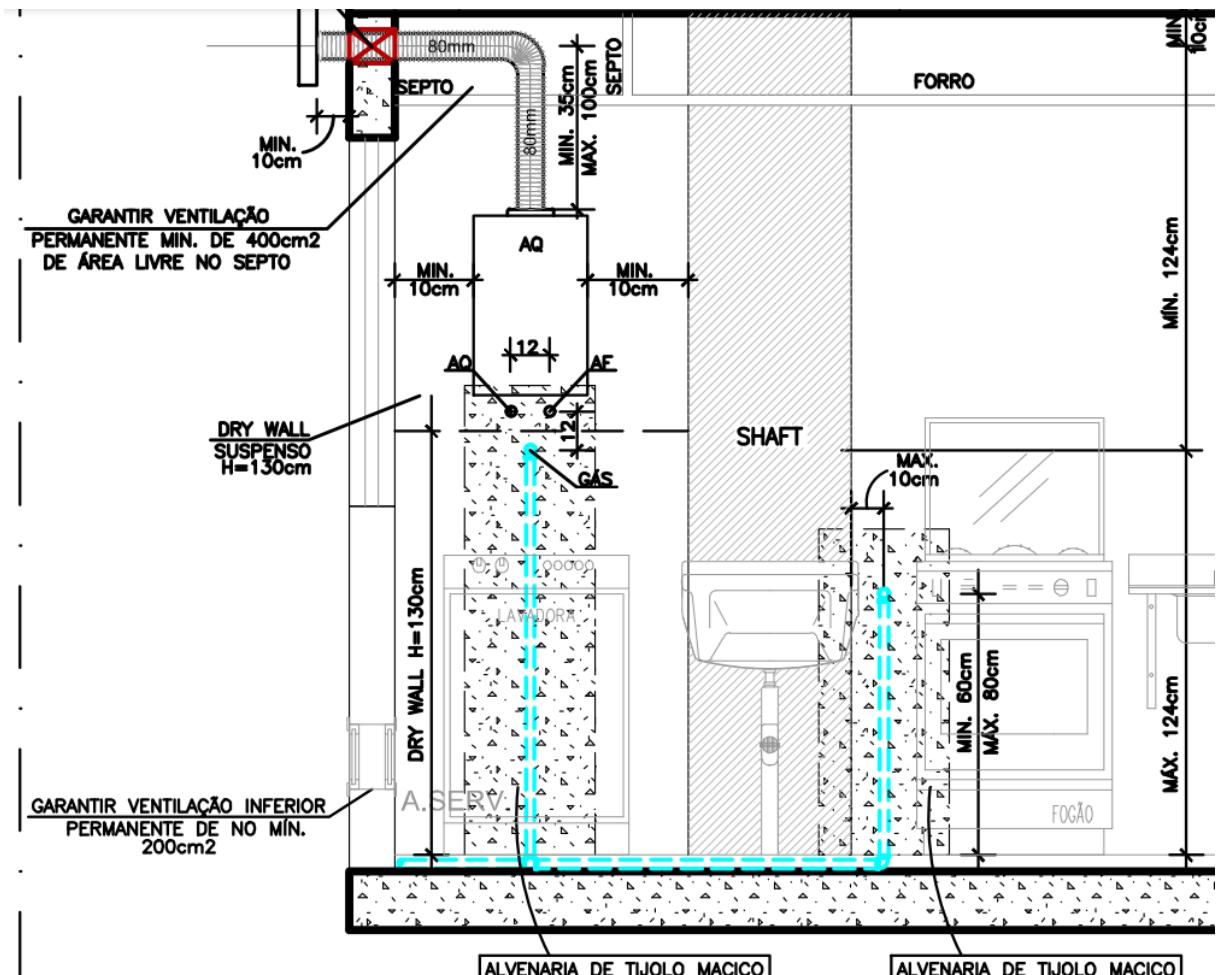
O tratamento desta falha consiste em seguir o projeto aprovado, se atentando aos detalhes, e medidas máximas e mínimas, como as da figura 4.32. Caso necessário, deve-se alterar a posição dos pontos de saída de gás.

Figura 4.32: Detalhamento projeto de gás (O AUTOR, 2021).

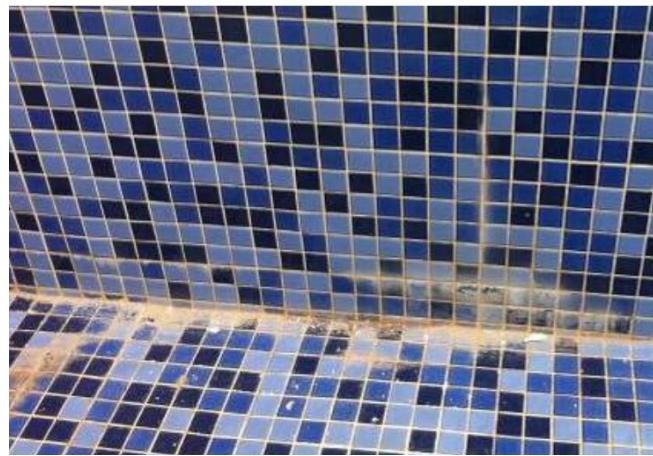
Figura 4.33: Eflorescências (JOFFILY & OLIVEIRA, 2013).

A eflorescência é caracterizada por manchas esbranquiçadas que surgem nas juntas de assentamento, conforme observado na figura 4.33.

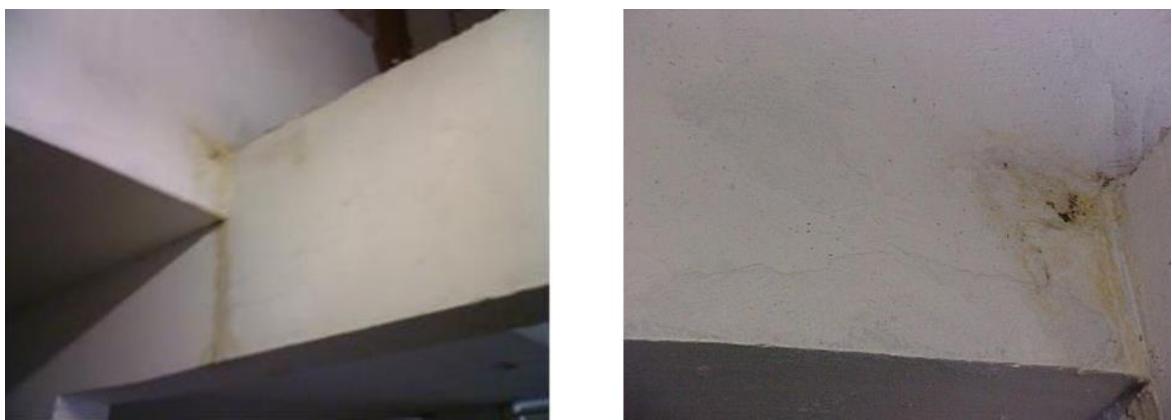
Este tipo de patologia pode estar relacionado com erro de projeto, na escolha incorreta de um sistema de impermeabilização, na ausência de detalhes construtivos, ou na incorreta execução por parte da mão de obra. Isto pode causar danos diretamente sobre o revestimento cerâmico causando o desplacamento, infiltrações na estrutura, e manchas e bolores aonde a água atingir, como na figura 4.34. O projeto deve levar em consideração a pressão hidrostática exercida na estrutura, a fim de evitar ocorrências de fissuras do concreto e futuros danos na impermeabilização.

Figura 4.34: Infiltrações (CAMARGO, 2017).

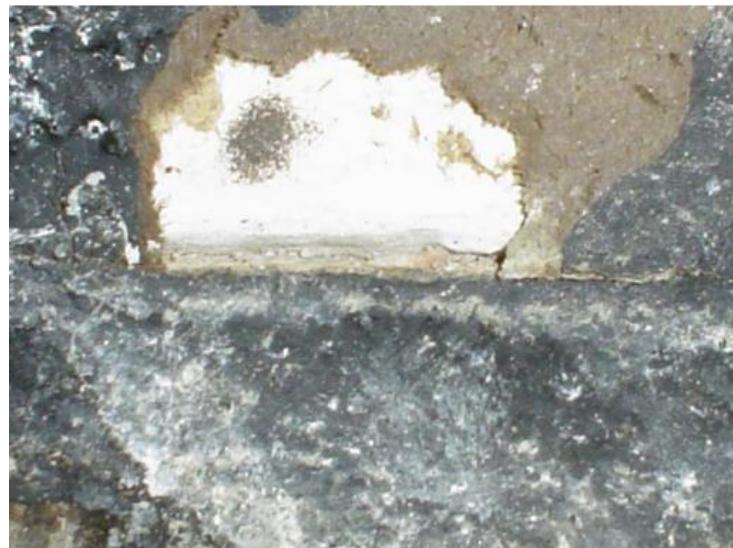
Outro tipo de dano pode ocorrer devido a incorreta escolha de materiais. A utilização de paredes internas utilizando o sistema *drywall* tem sido cada vez mais utilizado em busca da redução de custos. No entanto, o sistema de impermeabilização também tem que ser adaptado para acompanhar esta mudança. É comum o uso de impermeabilização rígida, a base de epóxi, mas os painéis de *drywall* permitem certa movimentação das placas por choque ou dilatação térmica, implicando da flexibilização da impermeabilização, que quando rígida, se quebra e permite a percolação para os revestimentos adjacentes, como na figura 4.35 (OLIVEIRA D. F., 2013).

Figura 4.35: Impermeabilização rígida danificada junto a placa de drywall (OLIVEIRA D. F., 2013).

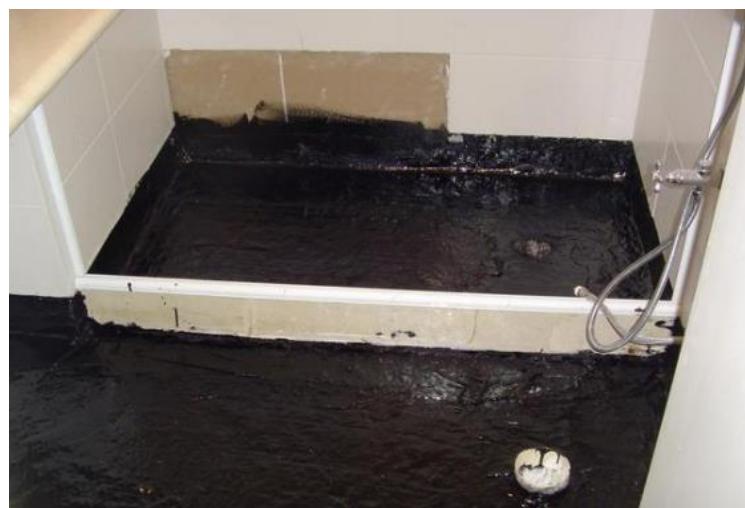
Para evitar ou tratar este dano, deve-se adotar um modelo de impermeabilização adequado para cada ambiente. No caso de paredes de *drywall*, deve ser utilizado um sistema de impermeabilização flexível com solução asfáltica com base acrílica e tela de poliéster, como na figura 4.36, resistindo as movimentações impostas pelos painéis de gesso (OLIVEIRA D. F., 2013).

Figura 4.36: Impermeabilização flexível aplicada com a solução asfáltica e tela de poliéster (OLIVEIRA D. F., 2013).

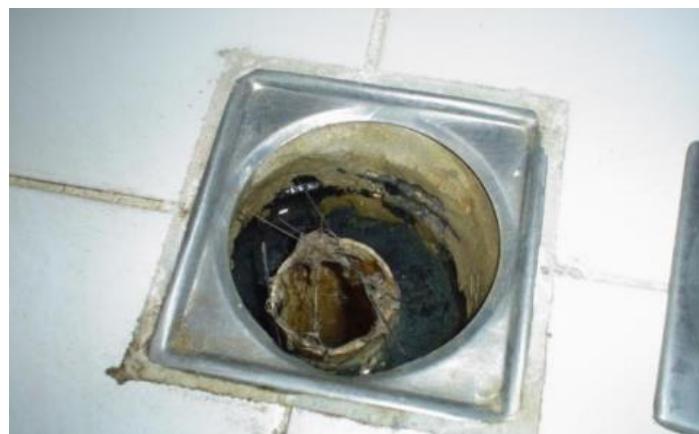
O tratamento desta falha é simples, apenas realizando o corte da tubulação em nível abaixo ao da impermeabilização (OLIVEIRA D. F., 2013).

Figura 4.37: Altura de corte do pescoço do ralo (OLIVEIRA D. F., 2013).

A tubulação de esgoto deve ser cortada no mesmo nível da laje, possibilitando o escoamento da água presente acima do nível dela. Caso contrário, cria um potencial ponto para infiltração, como na figura 4.37.

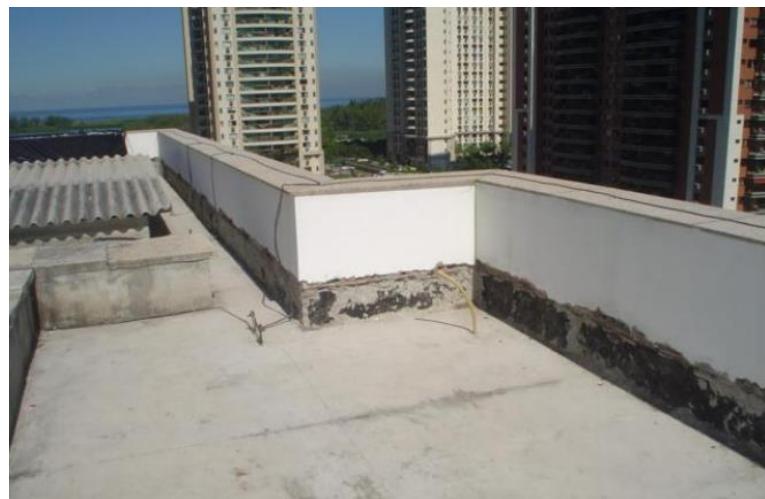
Pode ocorrer devido a erro de projeto, com a falta de detalhamento da impermeabilização, ou por erro de execução, quando esta etapa é ignorada procurando ganhar produtividade. O correto é permitir a virada de manta, no mínimo, 4 cm dentro da alvenaria, de modo que a água não percole por trás da manta (OLIVEIRA D. F., 2013).

Figura 4.38: Descolamento da manta no telhado (OLIVEIRA D. F., 2013).

É caracterizada pelo não ancoramento da manta asfáltica na alvenaria, como na figura 4.38.

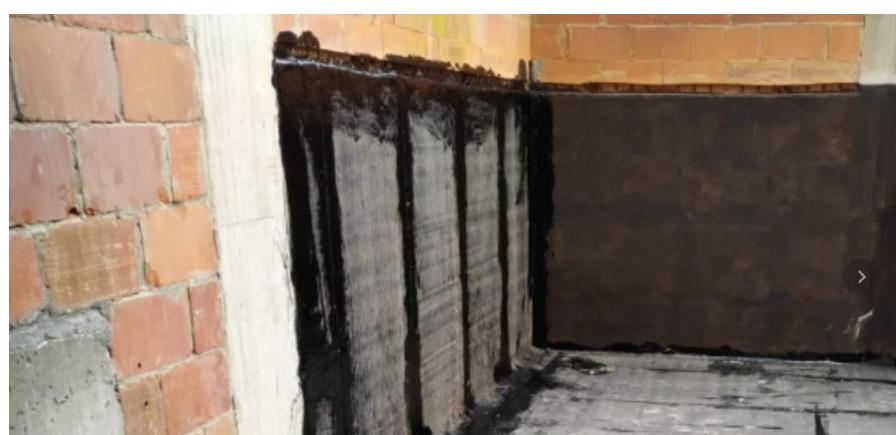
Para tratamento desta falha, deve-se remover a camada de revestimento da alvenaria até a altura da manta, sendo recomendado 40 cm acima do piso acabado, ou do nível máximo que a água pode atingir. Em seguida, realizar a ancoragem da manta no friso da alvenaria, como na figura 4.39, esquentando com maçarico.

Figura 4.39: Instalação correta da manta, realizando a ancoragem na alvenaria (O AUTOR, 2021).

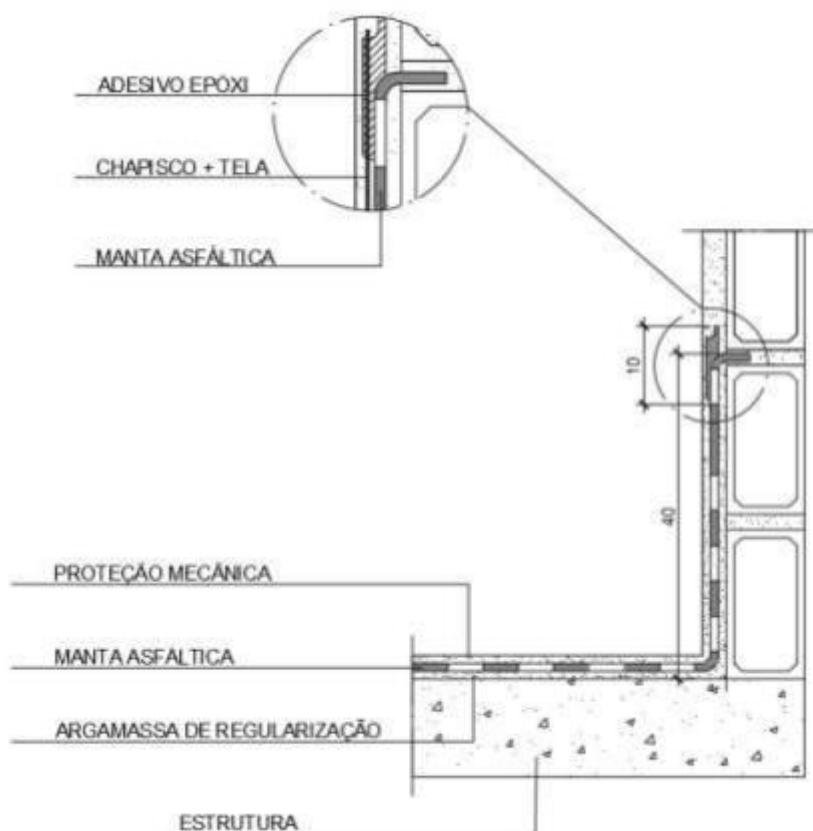
Aplicar uma demão de adesivo epóxi sobre o trecho ancorado da manta asfáltica com rolo lã de carneiro ou trincha, ultrapassando 5,0 cm do trecho impermeabilizado. Logo após a aplicação do adesivo epóxi, aspergir areia com objetivo de criar uma superfície rugosa para potencializar a aderência da proteção mecânica. Para proteção mecânica, preparar e aplicar a argamassa de proteção mecânica sobre o trecho ancorado usando desempenadeira metálica. Assentar tela plástica com malha de 1" sobre a área argamassada. Importante que a tela plástica sobreponha 10 cm do trecho impermeabilizado. Em seguida, aplicar chapisco sobre a tela plástica, e prosseguir com o revestimento. O detalhamento das camadas está mostrado na figura 4.40

Figura 4.40: Esquema impermeabilização (CAMARGO, 2017).

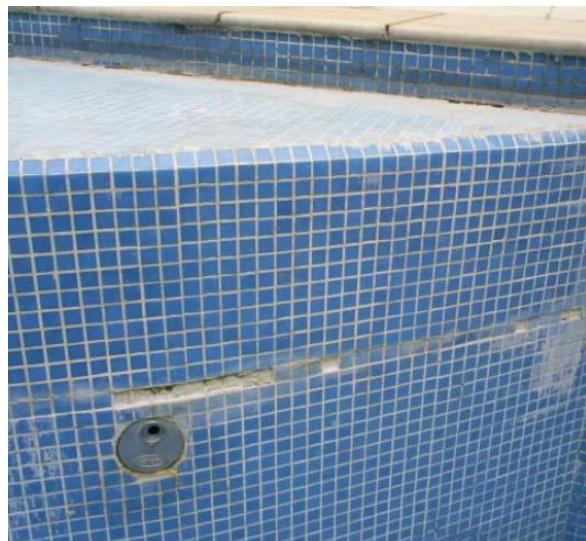
Estes ambientes de um modo geral, estão submetidas a grande variação de temperatura e as piscinas também a esforços diretos da água, causando tensões e esforços no revestimento. Em caso de incorreta execução ou uso indevido de argamassas e rejantes, pode ocorrer o desplacamento ou destacamento do revestimento, como na figura 4.41. Os destacamentos também podem ser causados por instabilidade no suporte devido a acomodação do revestimento, deformação lenta (fluênciça) da estrutura de concreto armado, variações hidrotérmicas, falta de detalhes construtivos, imperícia ou negligência de mão de obra ou utilização de argamassa colante com tempo em aberto vencido (CAMARGO, 2017).

Figura 4.41: Desplacamento e fissuração (CAMARGO, 2017).

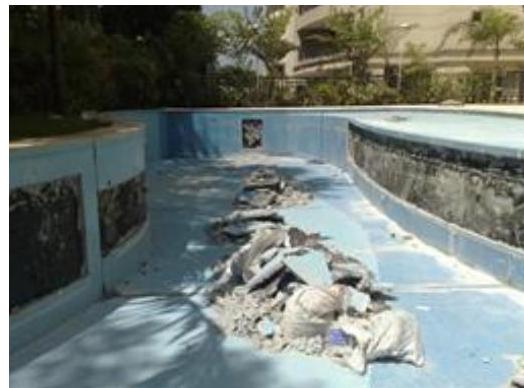
nas áreas demarcadas, como na figura 4.42, e caso necessário, realizar a impermeabilização, com manta de emulsão asfáltica (ou sistema de impermeabilização indicado), dos pontos em que foram retirados os revestimentos (CAMARGO, 2017).

Figura 4.42: Retirada do revestimento (CAMARGO, 2017).

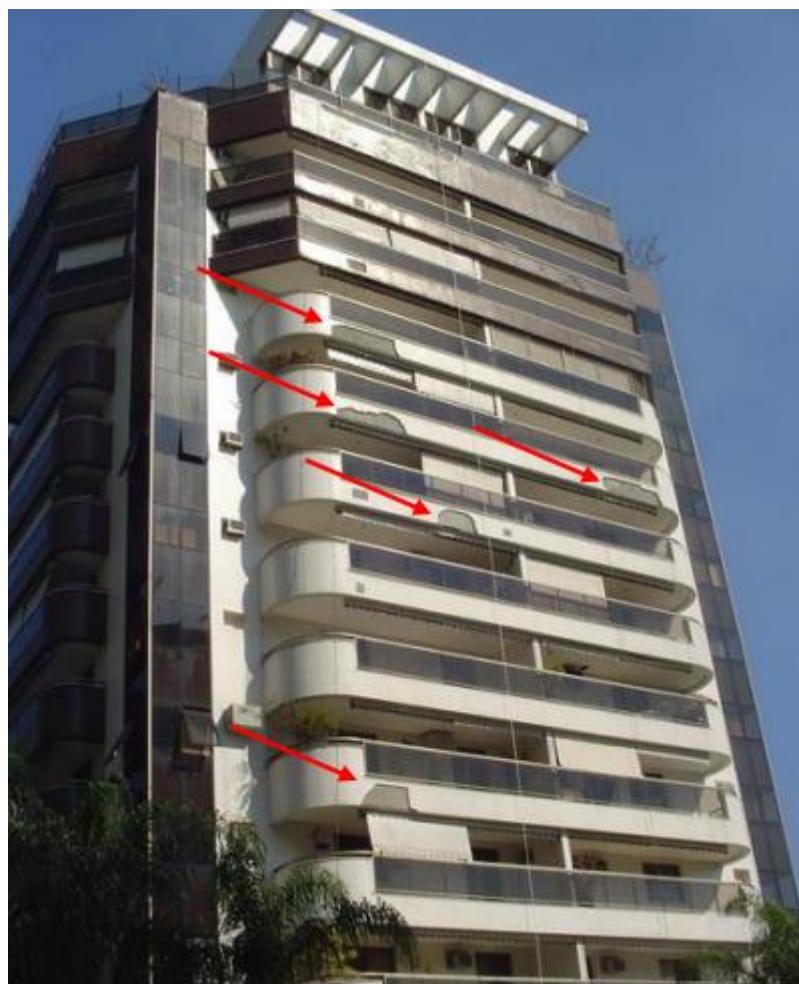
A falta de aderência pode ocorrer, devido a interface entre a argamassa colante com o substrato ou placa cerâmica, ou por ruptura do substrato ou placa cerâmica. Caso a placa cerâmica ou argamassa de assentamento sejam incorretamente especificadas, sem o controle da técnica de execução, ocorre consequentemente, o destacamento da placa cerâmica, como na

figura 4.43. A queda do revestimento cerâmico geralmente ocorre quando a aderência da argamassa é insuficiente, o tempo em aberto não é respeitado, não é realizada a dupla colagem, como na figura 4.45, ou ainda, quando as ferramentas utilizadas são impróprias (PEZZATO, 2010).

Figura 4.43: Desplacamento de pastilha. Fachada apresentando pontos com som cavo (OLIVEIRA D. F., 2013).

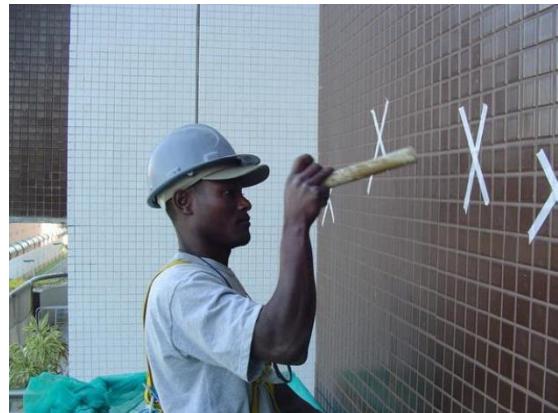
Para tratar esta patologia, deve-se executar o ensaio a percussão, como na figura 4.44, que consiste em localizar pontos que apresentem som cavo, retirar todo o revestimento neste trecho e reaplicar chapisco, emboço para finalmente executar a colagem da cerâmica, que será de peças da reserva técnica da construtora, seguindo rigorosamente a orientação dos fabricantes da cerâmica e da argamassa colante (OLIVEIRA D. F., 2013).

Figura 4.44: Ensaio a percussão em revestimento com pastilhas. O “x” indica locais com som cavo (OLIVEIRA D. F., 2013).

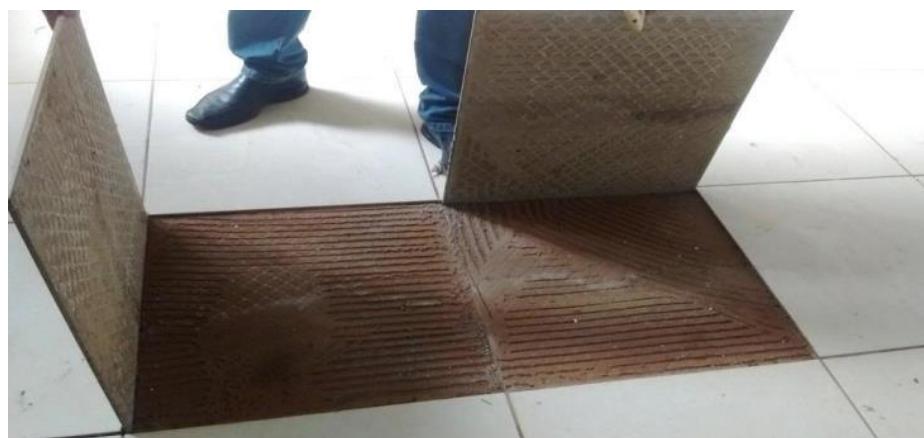
Figura 4.45: Desplacamento de cerâmicas - Falta de dupla colagem (FONSECA, 2018).

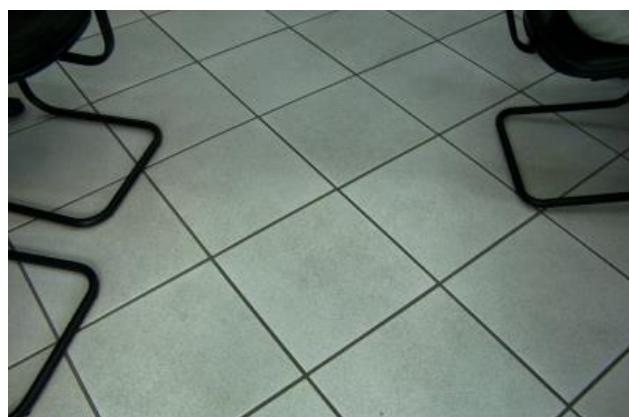
Figura 4.46: Ataque químico (PEZZATO, 2010).

É caracterizado por manchas, redução de cor e brilho da superfície da peça, usualmente em áreas isoladas, como na figura 4.46 e figura 4.47. É importante frisar a diferença entre o desgaste e o ataque químico. O ataque químico causa um efeito em áreas delimitadas, em que a mancha adquire o formato do líquido ao qual a superfície foi exposta. A abrasão é marcada por um desgaste uniforme, em que o descoloramento e a alteração de cor não se apresentam em uma área delimitada. No entanto, estas duas patologias podem simultaneamente, dificultando o diagnóstico.

Este dano ocorre na presença de substâncias corrosivas na face superior cerâmica. Como existem disponíveis, revestimentos cerâmicos com alta ou baixa resistência a determinados produtos químicos, a especificação do material adequado é importante, principalmente caso seja um ambiente de uso específico que demande maior resistência. Cabe ao projetista requerer junto ao fabricante, o produto mais indicado. Além disso, deve ser especificado, no manual do síndico e manual do proprietário, os tipos de produtos químicos que podem ser utilizados sobre o revestimento. A argamassa e o rejunte também devem ser resistentes a agentes agressivos. A especificação de todo o sistema revestimento cerâmico deve atender às solicitações que o ambiente for submetido (PEZZATO, 2010).

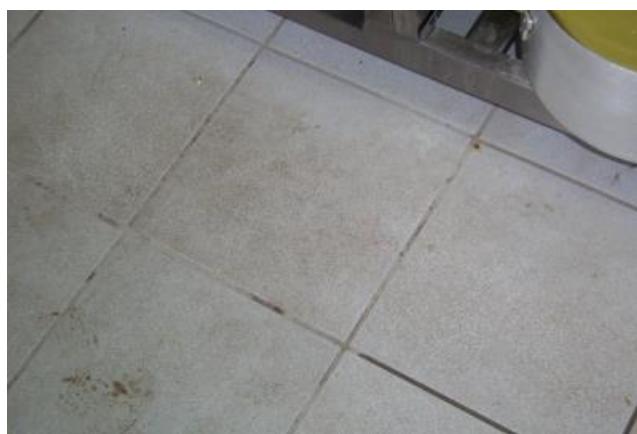
Figura 4.47: Ataque químico (PEZZATO, 2010).

Para tratamento desta falha, é necessário a retirada do revestimento nos pontos em a cerâmica sofreu o ataque e substituição por peças da reserva técnica da construtora, do mesmo lote, caso contrário, é preciso trocar a cerâmica de todo o ambiente, para que não haja diferença de tonalidade. Se necessário, de acordo com o uso do ambiente, é recomendada a troca por revestimentos cerâmicos com alta resistência a determinado produto químico a qual esteja exposto.

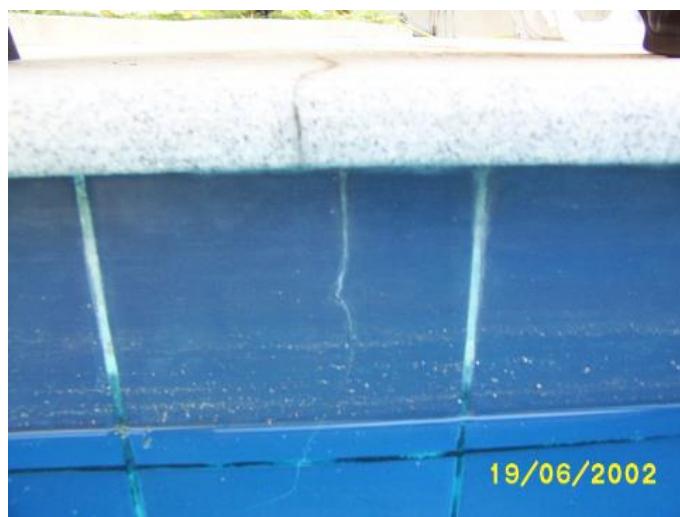
Figura 4.48: Micro fissuras em piscina (PEZZATO, 2010).

Esta patologia é caracterizada por fissuras em linha reta ou curva, alcançando várias peças, como na figura 4.48, podendo atingir a superfície e camadas inferiores da placa cerâmica.

A rachadura ocorre devido às tensões na superfície da placa, não havendo o descolamento das peças em relação as placas, mas provocam defeitos estéticos e funcionais, já que podem permitir a passagem de água pela placa. Ocorre devido ao excesso de deformação da estrutura do edifício, provocando tensões nas camadas inferiores do revestimento cerâmico, contrapiso, e alvenaria, atingindo também, a superfície da cerâmica, e com isso, surgindo as fissuras. Podem ser causadas por defeitos de projeto, planejamento ou execução, sendo de difícil diagnóstico devido à falta de informações do projeto estrutural ou histórico dos traços de argamassa (PEZZATO, 2010).

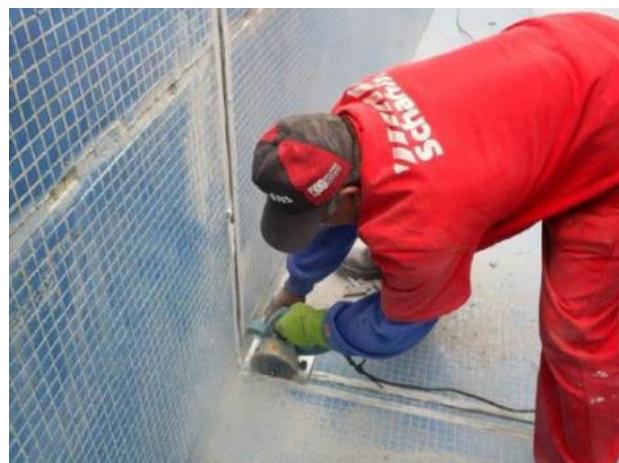
Figura 4.49: Execução do corte para junta de movimentação (CAMARGO, 2017).

Para tratamento desta falha, deve-se substituir o revestimento danificado, refazendo-o prevendo juntas de movimentação e dessolidarização com 1 cm de largura em toda espessura dessa última camada, tanto no piso, quanto nas paredes. Primeiramente, deve-se demarcar e retirar o revestimento afetado, e em seguida, executar as juntas de movimentação, como na figura 4.49, (no caso de áreas impermeabilizadas, não se pode atingir a impermeabilização ou a camada de regularização, e deve-se refazer o teste de estanqueidade), e reaplicar a camada de revestimento (CAMARGO, 2017).

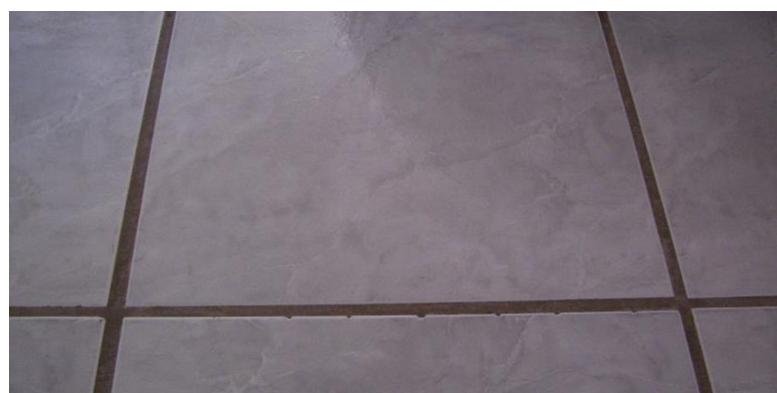
Figura 4.50: Lascamento (PEZZATO, 2010).

A fratura é um tipo de fissura que atinge toda a espessura da peça. O lascamento é caracterizado por pequenos pedaços da superfície que estilhaçam, ocorrendo em pontos delimitados, como na figura 4.50.

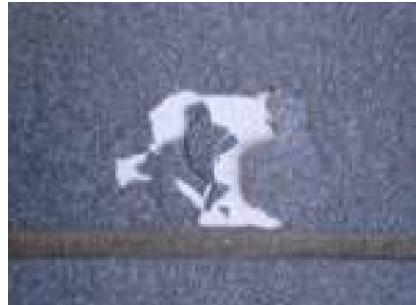
Figura 4.51: Esfolhamento (PEZZATO, 2010).

O esfolhamento é uma descamação na superfície da placa cerâmica, sendo fragmentos de massa da peça que se descolam paralelamente ao plano, como na figura 4.51.

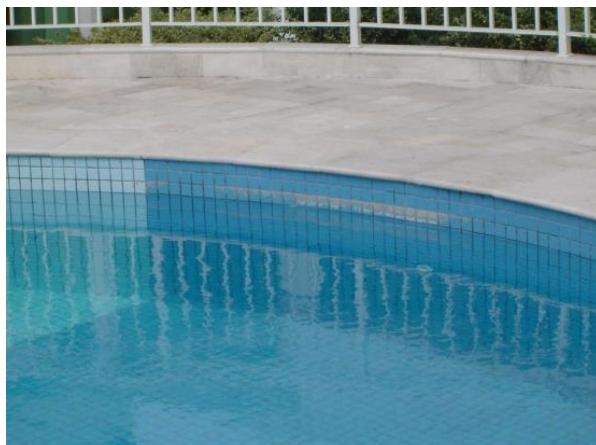
Figura 4.52: Sinais de eflorescência na borda da piscina (OLIVEIRA D. F., 2013).

A eflorescência é caracterizada por manchas esbranquiçadas que surgem nas juntas de assentamento, como na figura 4.52 e figura 4.53, principalmente de cerâmicas não esmaltadas ou porosas, sendo uma patologia por defeito do próprio sistema construtivo.

Os materiais empregados como cimento, areia, e a cerâmica em si, possuem sais solúveis, que se dissolvem e solubilizam na presença de água, e são carregados pelo fluxo de água até a superfície, comumente encontrando uma saída pelo rejunte. A umidade pode ser advinda de defeitos na impermeabilização, infiltrações do solo, vazamentos na rede hidrossanitária ou umidade quando o rejunte é aplicado antes do tempo indicado para cura da argamassa de assentamento. As eflorescências também aparecem frequentemente quando são utilizados ácidos sem a diluição recomendada na primeira limpeza da obra (PEZZATO, 2010).

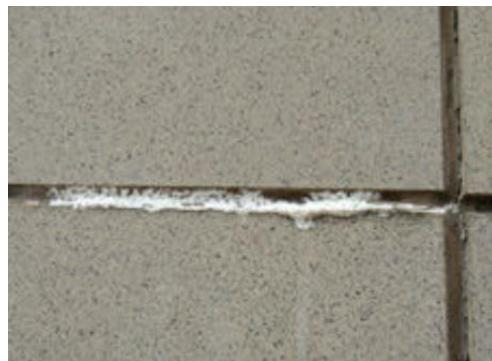
Figura 4.53: Eflorescência (PEZZATO, 2010).

Para corrigir a eflorescência, o primeiro passo é encontrar e eliminar as infiltrações, a fim de bloquear o fluxo d'água que está carregando os sais. Para isso, pode ser necessário um longo serviço, com retirada do revestimento da área afetada, reparo ou reforço da impermeabilização e reaplicação da cerâmica. Com o fluxo d'água interrompido, deve-se aguardar a secagem da superfície, e retirar a mancha das demais áreas afetadas mediante solução diluída de ácido muriático em concentrações baixas e em pequena quantidade (ALVES, 2010; OLIVEIRA D. F., 2013).

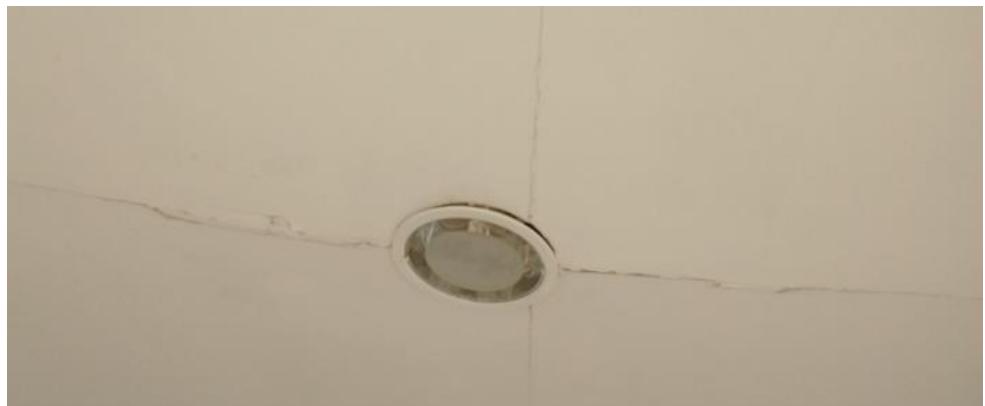
Figura 4.54: Fissura no forro de gesso (FONSECA, 2018).

É caracterizado pela presença de fissuras na placa de gesso, podendo ser superficiais ou em toda a espessura da placa, como na figura 4.54.

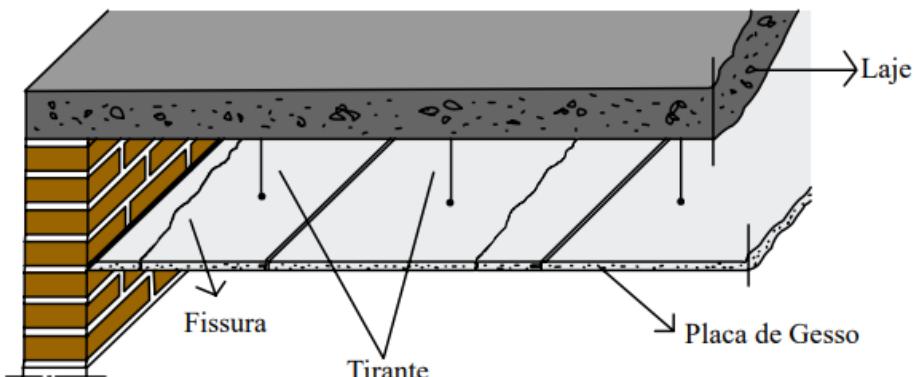
Figura 4.55: Fissuração de placas de gesso em forro rigidamente encunhado nas paredes (SOUZA M. F., 2008).

O gesso apresenta movimentações higroscópicas acentuadas, baixa resistência a tração e ao cisalhamento, gerando um problema observado em diversos edifícios que é o fissuramento de placas de gesso dos forros, demonstrado na figura 4.55. Por isso, forros de gesso devem prever folgas em todo o seu contorno, capazes de absorver as movimentações do próprio gesso ou da estrutura. Para acabamento pode-se utilizar qualquer tipo de mata-juntas, como cimalhas de gesso (SOUZA M. F., 2008).

Para tratamento desta patologia, é necessário estudar o que causou as fissuras. Caso tenham sido as movimentações da estrutura ou alvenaria, deve-se remover a faixa do forro que está solidarizada com a estrutura e adotar o modelo de gesso flutuante, utilizando a tabica.

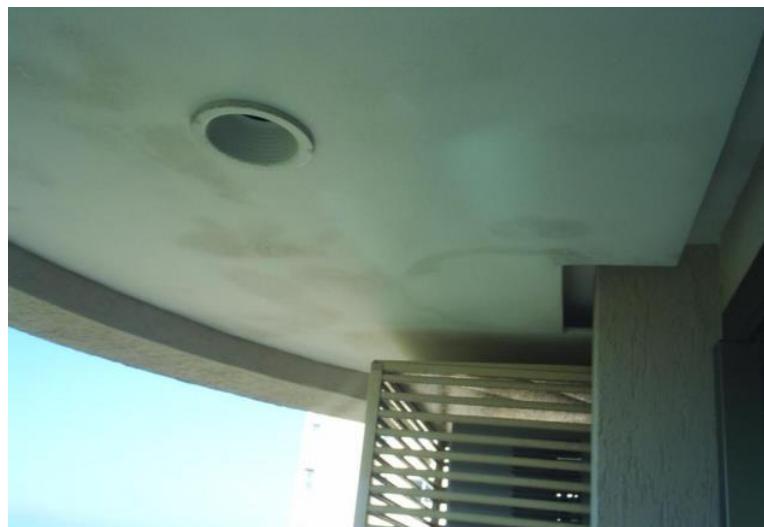
Figura 4.56: Presença de mofo e bolor em varanda devido ao uso de tinta inadequada para o ambiente (OLIVEIRA D. F., 2013).

As formações de mofo ou bolor em edificações ocorrem comumente em áreas tropicais, sendo um problema de grande importância econômica. Para Alucci, Flauzino e Milano (1995) o desenvolvimento de bolor ou mofo em edificações em áreas tropicais, como na figura 4.56, é uma ocorrência comum, sendo um problema de grande importância econômica. Trata-se de um problema associado à existência de muita umidade no componente atacado ou no ar ambiente, podendo inclusive tornar a edificação imprópria para habitação, o que vai depender do grau em que o problema se encontra (ALVES, 2010; POLITICO, 2006).

Em um caso estudado por Oliveira (2013), o uso de uma tinta acrílica inadequada no teto das varandas, gerou bolor e mofo. A repintura do teto das varandas que apresentaram falha, custou em média R\$ 200,00 (R\$ 367,88 em valores atuais) por unidade. Este tipo de falha, é prejudicial a imagem da construtora porque se trata de um erro de especificação que deveria ter sido apontado pela equipe de engenharia. Também se torna muito custoso porque envolve a realização dos serviços em diversas unidades.

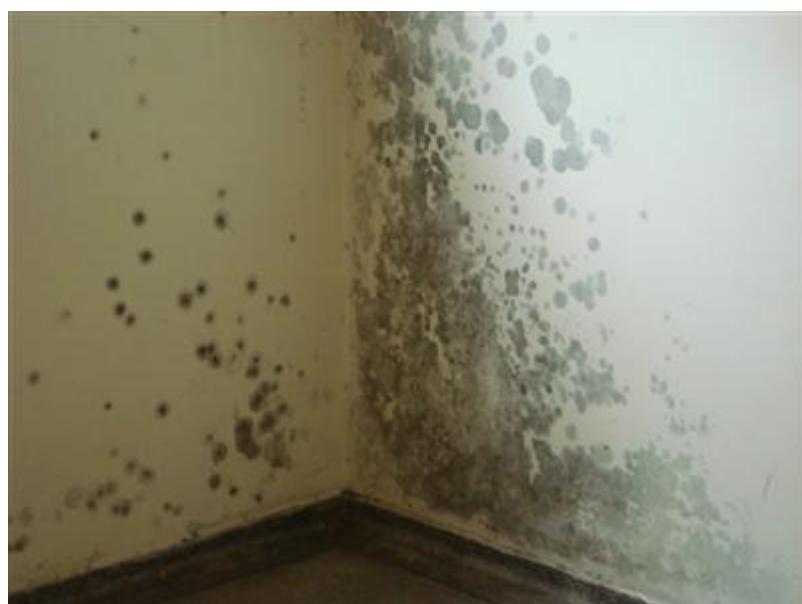
Figura 4.57: Bolor (POLITO, 2006).

A figura 4.57 também indica o aparecimento de manchas sobre a superfície, que caracterizam a presença de mofo. Trata-se de um grupo de seres vivos que se proliferam em condições de clima favorável, como em ambientes úmidos, mal ventilados ou mal iluminados.

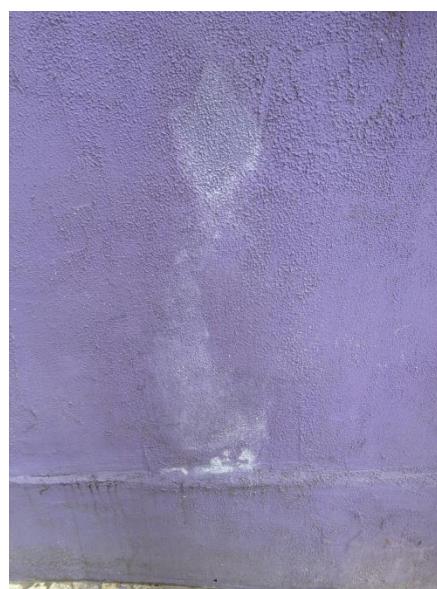
Figura 4.58: Exemplo de eflorescência (MARRA, 2013)

As eflorescências são manchas esbranquiçadas que surgem na superfície pintada, como na figura 4.58.

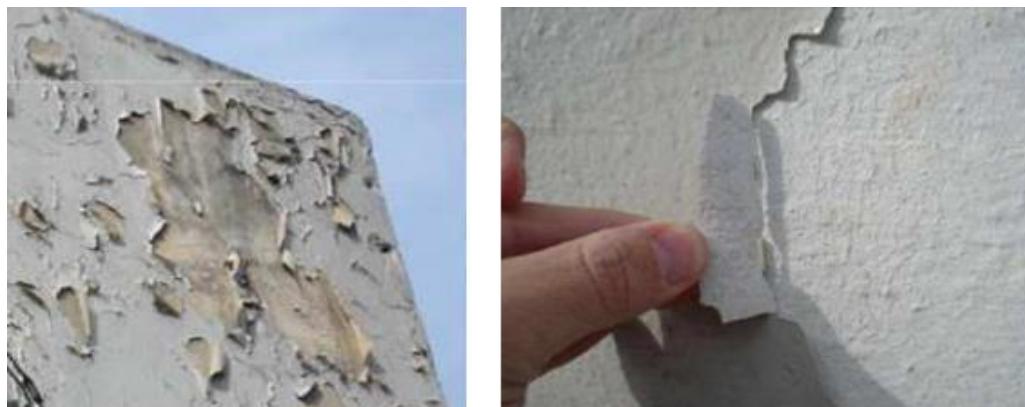
Figura 4.59: Descascamento (GONZAGA, 2011).

É a degradação e fissura do filme, que evolui para placas de tinta que se soltam da parede, como na figura 4.59.

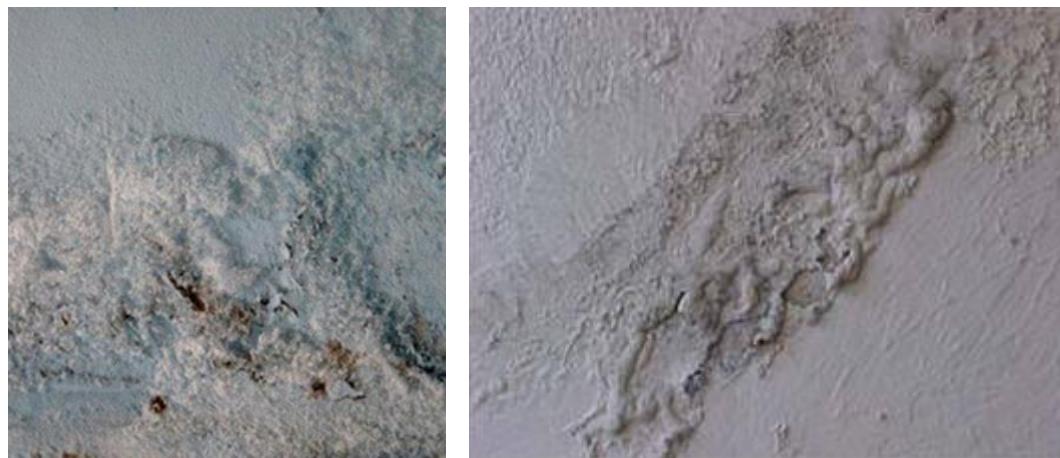
Figura 4.60: Saponificação (GONZAGA, 2011).

Caracterizada pelo aparecimento de manchas na superfície pintada, como na figura 4.60.

Frequentemente provocam descascamentos, destruição da tinta ou retardamento indefinido da secagem de tintas à base de resinas alquídicas (esmaltes sintéticos e tintas a óleo). A superfície apresenta-se pegajosa, podendo também escorrer óleo. A saponificação é causada pela alcalinidade natural da cal e do cimento que compõe o emboço. Essa alcalinidade, na presença de certo grau de umidade, reage com a acidez característica de alguns tipos de resina, acarretando a saponificação. Para evitar esse problema, antes de pintar o reboco, aguarde até

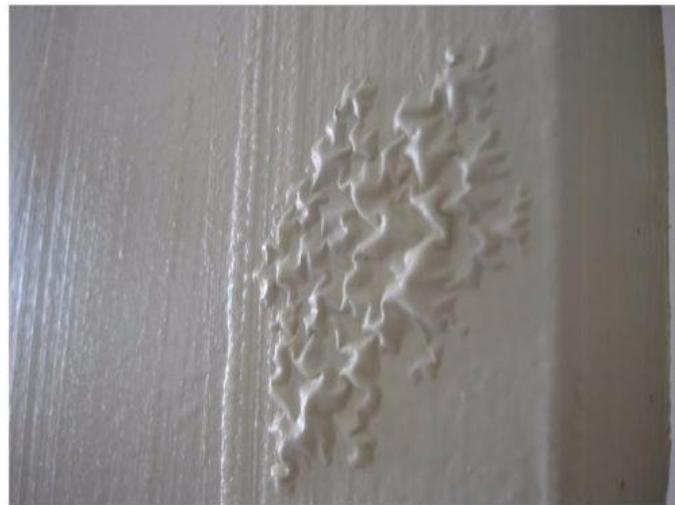
Figura 4.61: Enrugamento (POLITO, 2006).

É caracterizada pelo enrugamento da camada de tinta, como na figura 4.61.

Esta patologia pode ocorrer quando a aplicação excessiva de produto forma uma camada de tinta muito espessa, seja em uma demão ou sucessivas demãos sem aguardar o intervalo indicado entre demãos, ou quando a superfície no momento da pintura se encontrava com alta temperatura (POLITO, 2006).

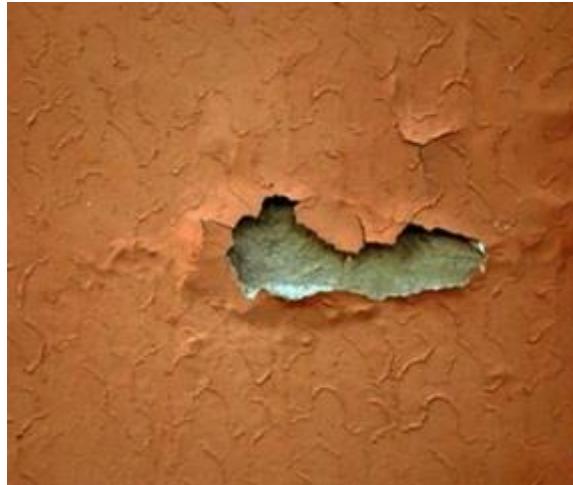
Figura 4.62: Desagregação (JERÔNIMO NETO, 2007).

Patologia caracterizada pela destruição da pintura que se esfarela, destacando-se da superfície juntamente com partes do substrato, como na figura 4.62.

Normalmente, a origem do desagregamento está na aplicação da tinta/textura não foi respeitando o tempo de cura de 28 dias do emboço ou reboco, em um problema do substrato que se manifesta na pintura não possuindo boa coesão, presença de umidade e infiltrações. Para corrigir o problema recomenda-se raspar as partes soltas, acertar as imperfeições do substrato, aumentando sua aderência (JERÔNIMO NETO, 2007).

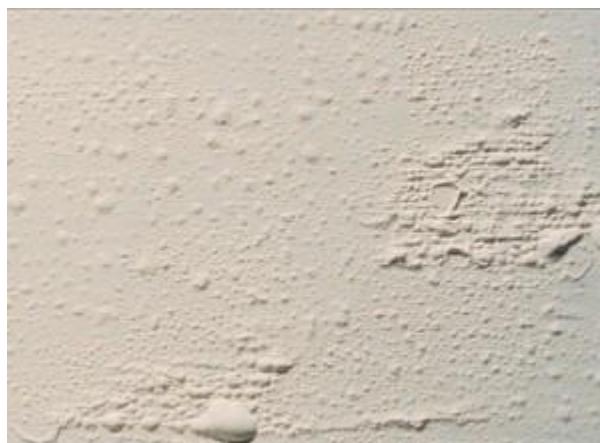
Figura 4.63: Bolha (POLITO, 2006).

É caracterizada pelo surgimento de bolhas na camada de tinta, como na figura 4.63.

Esse problema, geralmente é resultante de perda localizada de adesão e levantamento do filme da superfície. O uso de Massa Corrida PVC em paredes externas também são causas de bolhas, sendo indicada apenas para superfícies internas. Neste caso, a Massa Corrida deve ser removida, e a parede deve ser preparada com massa acrílica (POLITO, 2006).

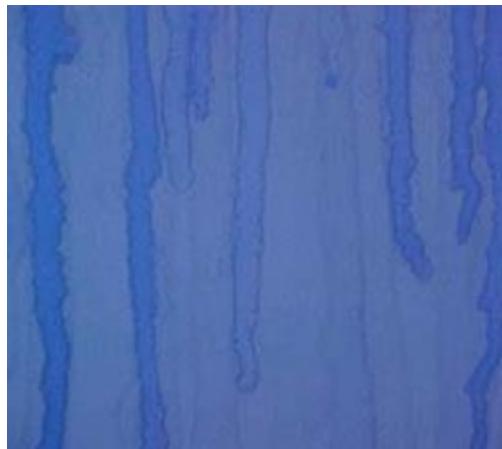
Figura 4.64: Migração de sulfactantes (POLITO, 2006).

Usualmente, aparece no teto de ambientes que possuem alta umidade como banheiros e cozinhas. Pode ser causada pela concentração de ingredientes solúveis em água sobre superfície pintada com tinta base água, como na figura 4.64.
