# RAPPORT DE STAGE

Assistant conducteur de travaux

Chantier d'extension du Campus RTE à Jonage

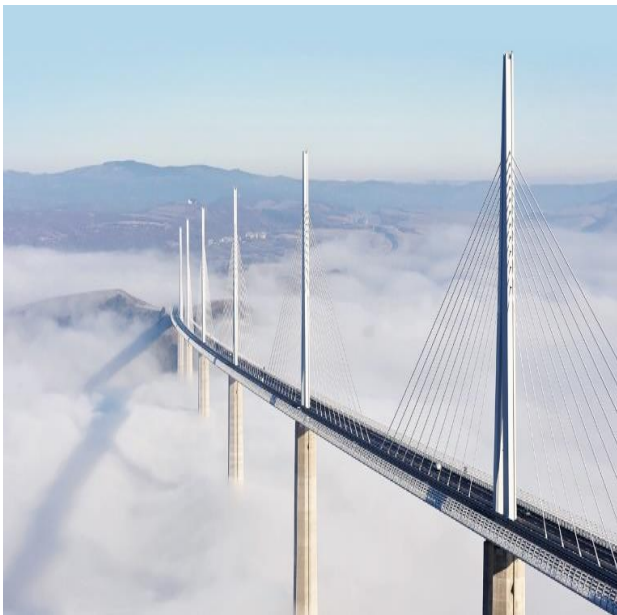
Figure 4 : Viaduc de Millau.

Mis en service en 2004, le viaduc de Millau (Aveyron), sur l'autoroute A75 Clermont-Ferrand-Béziers, est le pont de tous les records. Par ses dimensions — 343 mètres de hauteur pour la plus haute pile et 2 460 mètres de longueur — mais aussi par ses quatorze années de préparation, ses trois années de construction... et la mobilisation de toutes les branches d'Eiffage, soit près de 600 compagnons au plus fort des travaux. Conçu par l'ingénieur français Michel Virlogeux et dessiné par l'architecte britannique Lord Norman Foster, le viaduc de Millau se distingue par son inscription tout en délicatesse dans le paysage. Ses piles minces, ses lignes élancées, son tablier léger, sa courbe légère sont la marque d'une réussite esthétique mais aussi d'un prodige technique. Sa construction a nécessité 85 000 m<sup>3</sup> de béton et 36 000 tonnes de charpente métallique. Treize ans après son ouverture, le viaduc a déjà vu passer plus de 50 millions de véhicules.

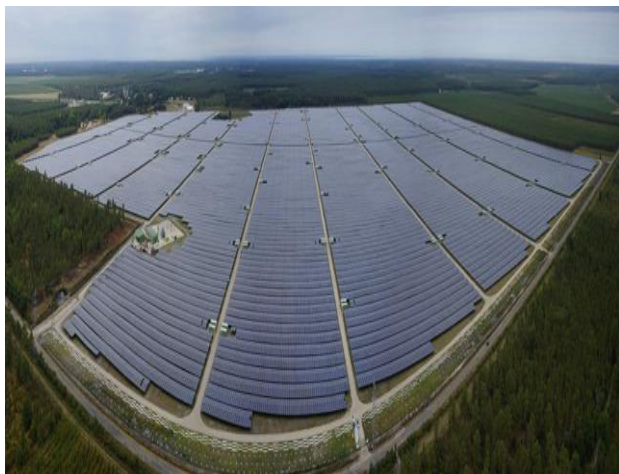
Figure 5 : Centrale solaire de Cestas.

Près d'un million de panneaux solaires posés sur 16 500 tables, près de 5 000 kilomètres de câbles électriques aériens et souterrains pour acheminer l'électricité photovoltaïque : la centrale solaire de Cestas, en périphérie de Bordeaux, est l'une des 25 centrales qui constituent le parc solaire français. Elle est aussi la plus grande d'Europe : avec ses 350 gigawatts-heures par an, sa production couvre la consommation domestique de la population de Bordeaux. Réalisé en un temps record — 10 mois seulement —, mis en service le 30 octobre 2015, l'équipement représente un investissement de 285 millions d'euros.

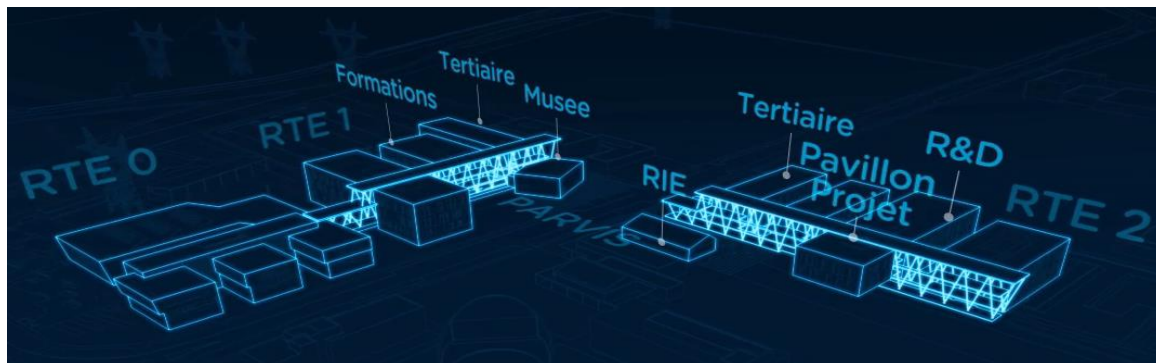
Figure 9 : disposition du chantier RTE.

Les bâtiments ont été construits en R+2 sur un niveau de sous-sol partiel avec système de fondations superficielles. Les aménagements paysagers extérieurs comprennent environ 9000 m<sup>2</sup> de voiries et stationnements répartis entre les deux sites.

Les structures sont mixtes bois-béton, contreventées par noyaux béton avec quelques zones nécessitant des charpentes métalliques standards. Les façades sont composées d'une ossature bois et d'un parement béton.

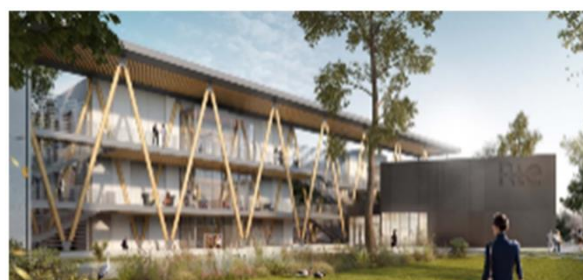
La structure verticale des rues, construites sur le sous-sol, est composée de poteaux bois formant des V supportant une toiture métallique et des planchers collaborant. Ces poteaux bois contreventent les rues dans le sens longitudinal. Transversalement, la toiture et les planchers des rues sont stabilisés par des croix de Saint-André métalliques. Les descentes de charges et efforts de contreventement sont repris par la structure béton armé des sous-sols et vide-sanitaires.

Figure 13 : structure verticale des rues.

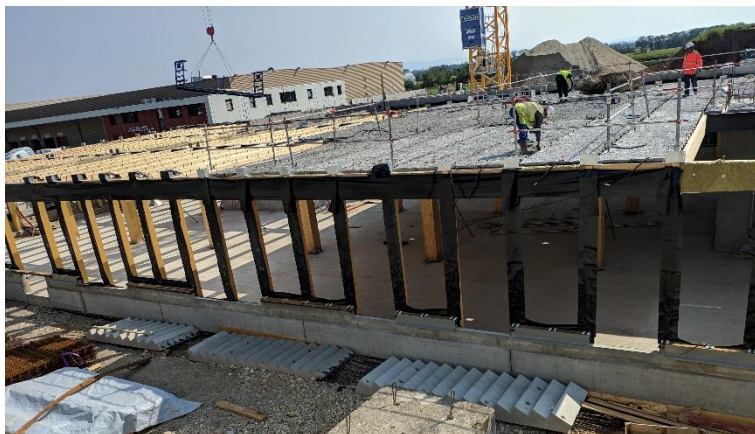
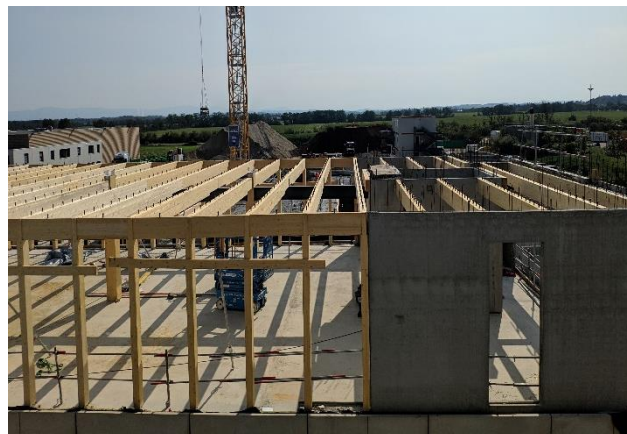
Figures 15 et 16 : pose de la charpente bois, des prédalles et des murs béton armé.

Les 13 bâtiments du complexe ont été construits d'une façon identique : la première étape était le terrassement, suivi par le coulage des fondations et des dallages en béton, puis la pose des murs béton armé et de la charpente bois et métallique, qui servaient de base pour la pose des prédalles. Ensuite, pour finir un étage, on coulait une couche de béton d'environ 7 cm par-dessus des prédalles, et les étapes se répétaient pour démarrer l'étage de dessus. En parallèle, mais non considérée comme « tâche critique », se faisait la pose des MOBs (pg.15), une fois finie la pose de la charpente bois et des murs béton armé.

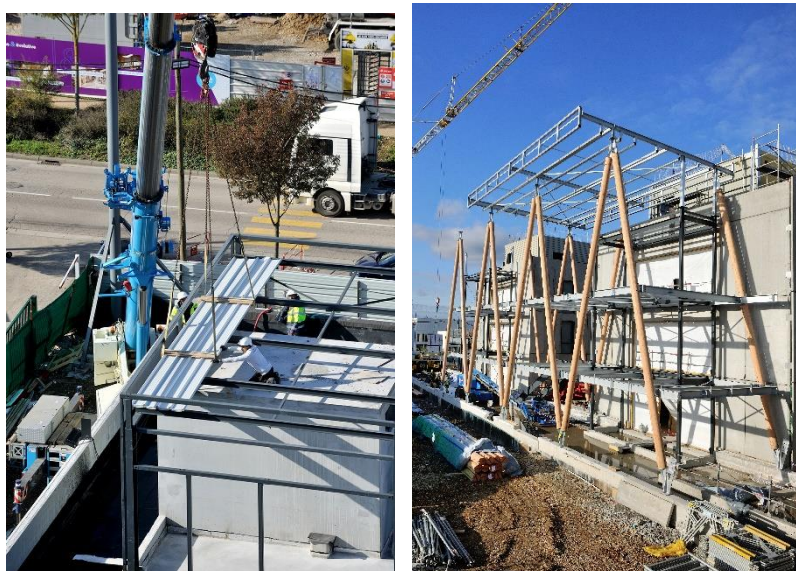
La charpente métallique était posée par CANCE, qui s'occupait aussi du montage des rues.

Figure 20 : pose de la charpente métallique et montage de la rue.

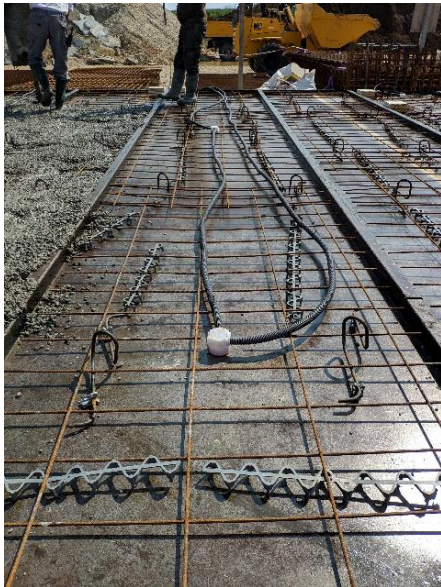
Les prédalles étaient fabriquées sur place par TPRC, qui s'occupait aussi de la pose. Elles devaient être coulées à la vieille pour être posées le lendemain, après une période de maturation.

Figure 22 : prédalle en préparation.

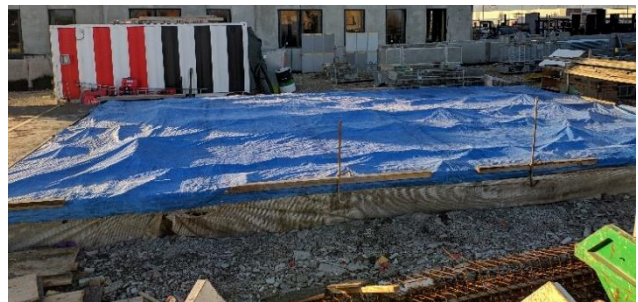
Figure 24 : banc de prédalles (avec prédalles en maturation).

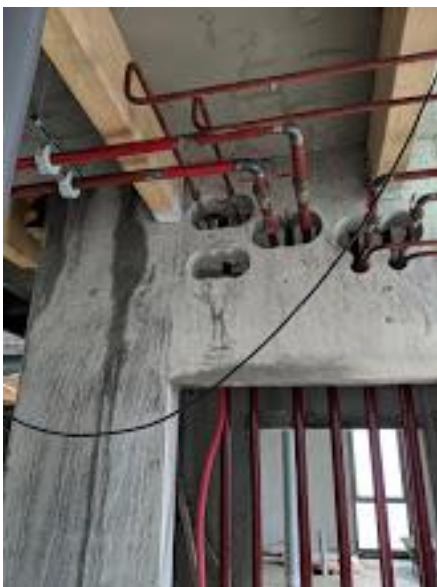
Les réseaux CVC et plomberie étaient installés par CLEVIA, une branche de Eiffage Energie et Systèmes. Les réseaux électriques étaient passés par Eiffage Energies.

Figure 25 : tuyaux de CVC passés par Clevia.

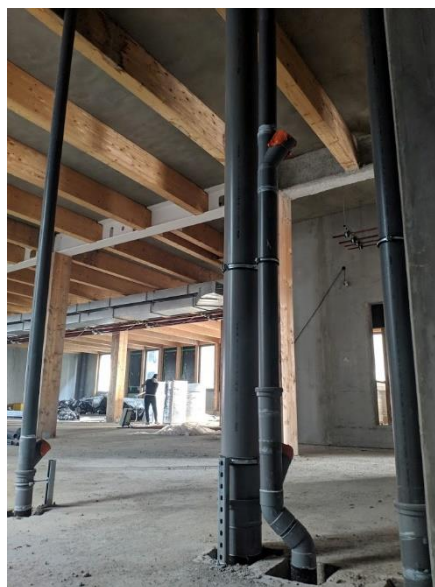
Figure 26 : tuyaux de plomberie passés par Clevia.

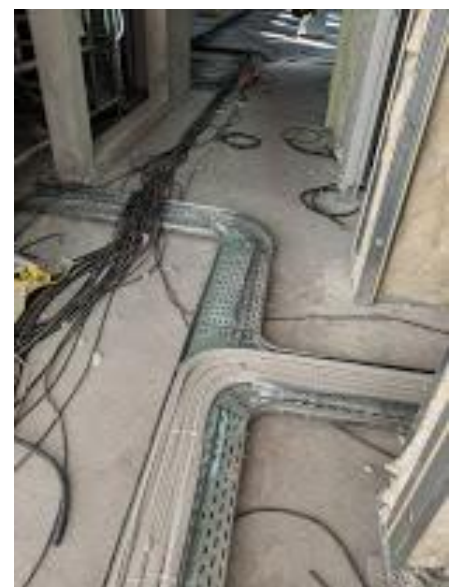
Figure 27 : chemins de câble passés par Eiffage Energies.

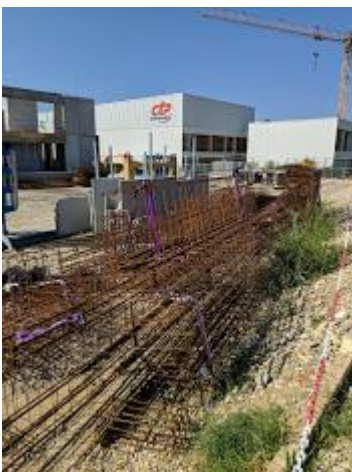
Figure 29 : zone de stockage d'armatures de poteaux, poutres et relevés.

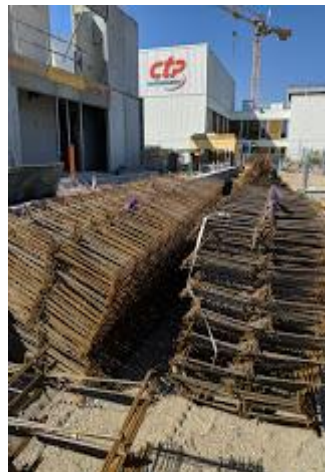
Figure 30 : zone de stockage de coutures de prédalle.

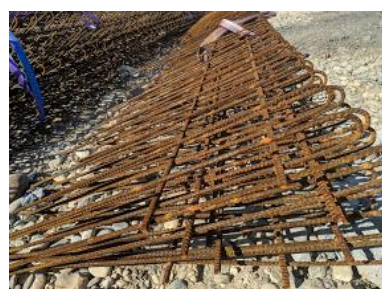
Figure 32 : zone de stockage de chainages de précur.

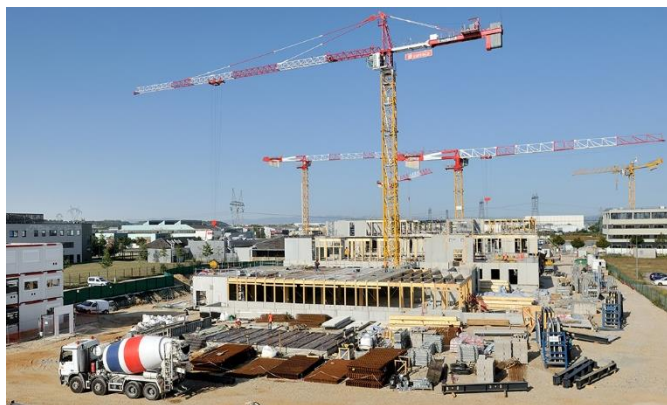
Figure 33 : état d'avancement des travaux lors de mon arrivée sur le chantier.

Quand je suis arrivé sur le chantier, les fondations et les dallages de presque tous les bâtiments étaient déjà faits (sauf les bâtiments S et J), les murs béton armé du sous-sol étaient déjà posés, et les dernières dalles de plancher haut du sous-sol étaient en train d'être posées. Les bâtiments E et F (site 1) et M et N (site 2) étaient déjà en niveau R+1 (1<sup>er</sup> étage). Les autres étaient en niveau rez-de-chaussée.

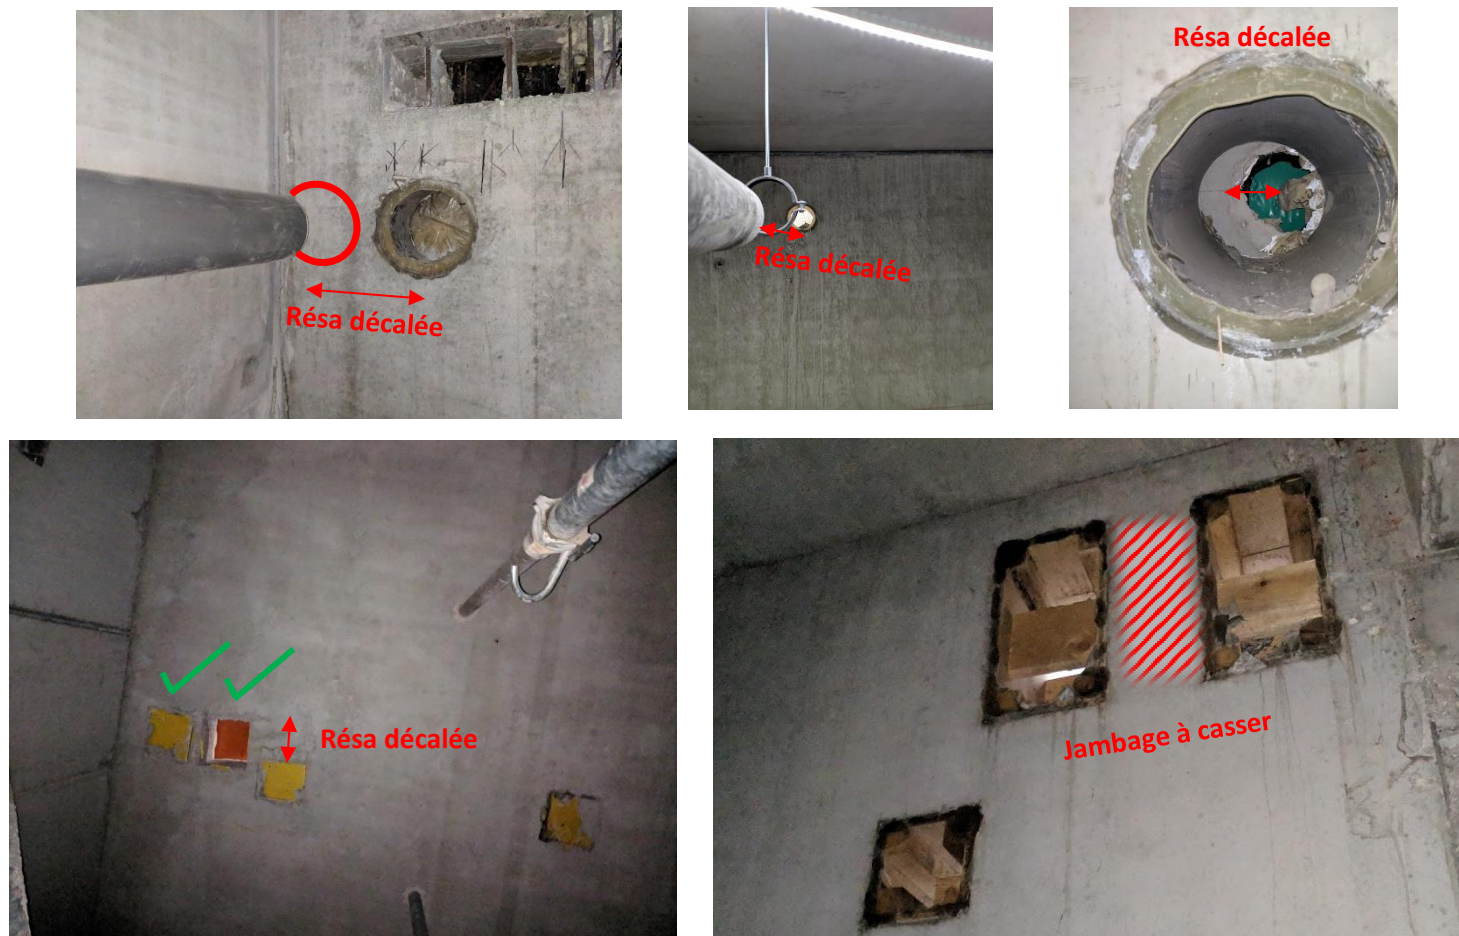
Figure 35 : erreurs rencontrés dans les réservations (sous-sol site 2).

Après des journées exhaustives de mesurage (le sous-sol du site 2 comptait à peu près 200 réservations) j'ai réalisé un bilan détaillé avec des informations sur chaque réservation. J'ai identifié plusieurs inconformités, ce qui m'a choqué dans un premier moment.

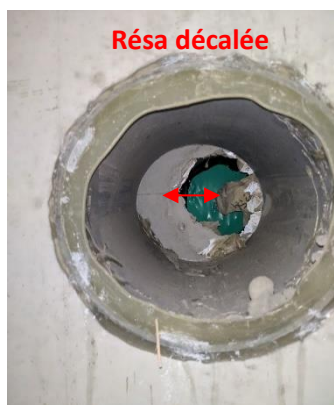
Figure 37 : résas décalées en double mur (sous-sol du bâtiment Q « rue »).

Deux types de problèmes ont été identifiés : soit les réservations étaient décalées verticalement (ce qui provoque souvent des contre-pentes), soit horizontalement. Cela impute une faute au gros œuvre, et tous les problèmes de ce type ont été pris en charge à 100% par notre pôle. Ces erreurs ont été corrigées soit au moyen de carottages (DBTS), soit de piquages (effectuées par les compagnons Eiffage).

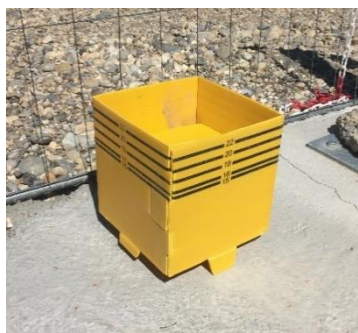
Figure 40 : rézaboîte.

Quand je suis arrivé au chantier, ces réservations étaient faites à l'aide de rézaboîtes, qui créent un espace vide dans la prédalle et ont une hauteur suffisante pour créer le même espace dans la dalle de compression.

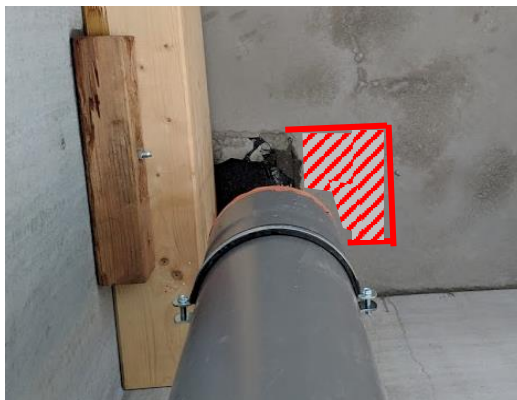
Figure 42 : réservation posée à la moitié sur une poutre.

En outre, comme pour les réservations en voile, parfois les inconformités ont été causées par des erreurs dans la phase d'études. Occasionnellement les réservations ont été placées sans considérer la charpente bois. Ainsi, j'ai rencontré des cas où elles tombaient sur une poutre bois, malgré le respect des côtes du plan de coffrage. Aussi, parfois il y avait des oublis de réservations la part de Clevia et Eiffage Energies. Dans ces cas, l'imputation de la reprise (bouchage de la réservation mal placée et création d'une nouvelle) était à Clevia ou Eiffage Energies.

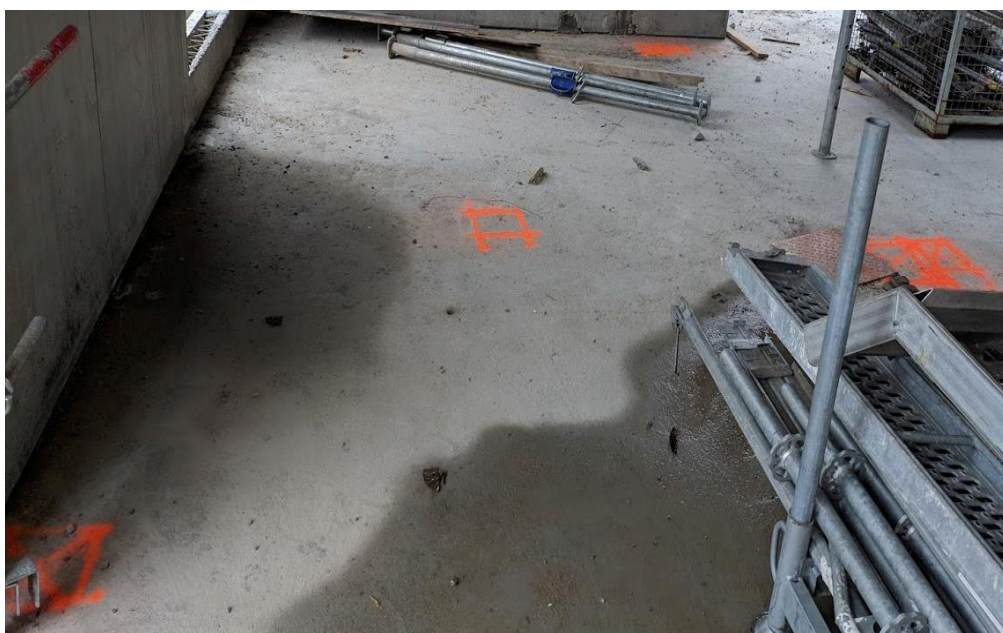
Figure 44 : en orange, l'emplacement des réservations posées dans les prédalles mais oubliées dans la dalle de compression.

De plus, de nombreuses fois les morceaux de polystyrène dans la dalle de compression ne faisaient pas la hauteur suffisante pour dépasser le niveau fini de la dalle. Ainsi, après le coulage de la dalle les réservations n'étaient plus visibles, même si elles avaient été posées. Cette situation s'est répétée énormément de fois, et c'était à moi de faire un premier tri sur les réservations afin d'estimer quelles actions devaient être prises.

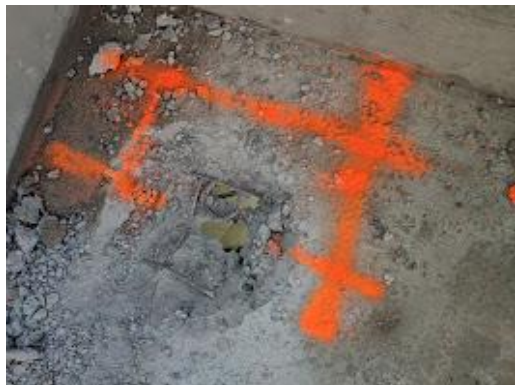
Figure 45 : réservation à piquer.

Si l'une des réservations que j'ai dévoilées moi-même n'était pas à la bonne place ou n'avait pas les bonnes dimensions, je le notais sur mon plan et, avant de les faire piquer ou carotter, je posais la question au conducteur de travaux du lot des réseaux (de chez Eiffage) ou directement au chef de chantier ou au conducteur de travaux de Clevia. Si même avec les disparités entre le plan et la réalité j'arrivais à avoir un « OK » pour laisser les réservations comme elles y étaient, on ne faisait rien. Dans le cas contraire, je traçais sur place l'emplacement et la position corrects de la résa. S'il n'y avait que 4 ou 5 centimètres de décalage, je demandais à un compagnon de Eiffage de les piquer (en passant par le maître compagnon ou le chef de chantier avant). Par contre, si la réservation était trop loin de ce qui était sur le plan de coffrage, je la faisais carotter.

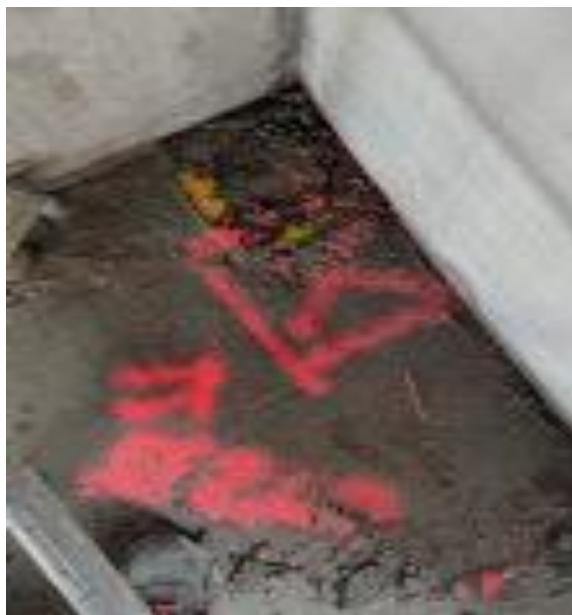
Figure 46 : réservation à carotter.

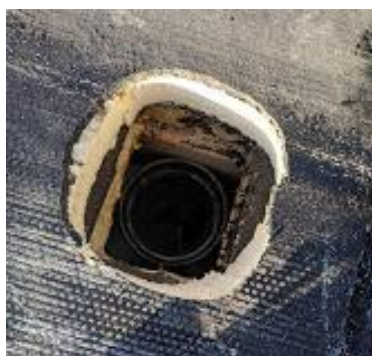
Figure 47 : réservation destinée à recueillir les eaux pluviales, avant la finition de l'étanchéité.

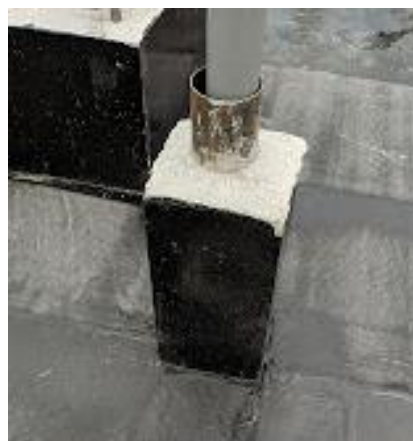
Figure 48 : relevé autour de réservation de VMC.

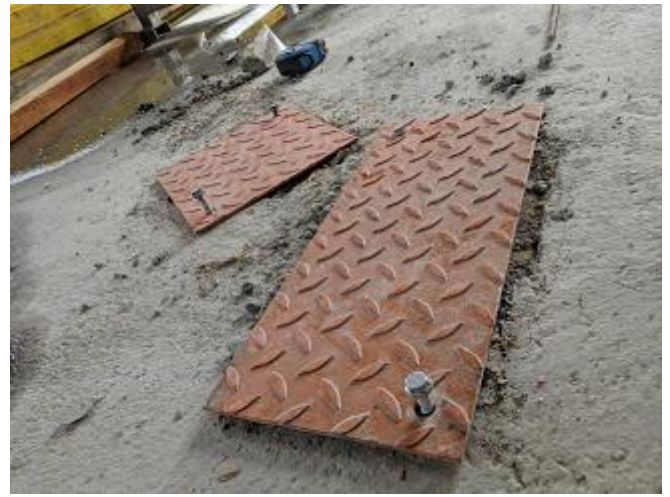
Figure 50 : plaques métalliques sur réservations.

Finalement, je m'occupais de mettre en place la sécurité sur les réservations. En effet, après le décoffrage ou carottage de chaque réservation en dalle, on devait mettre des plaques métalliques par-dessus, pour éradiquer les risques d'accident. Les plaques y restaient jusqu'au moment du passage des tuyaux ou chemins de câbles.

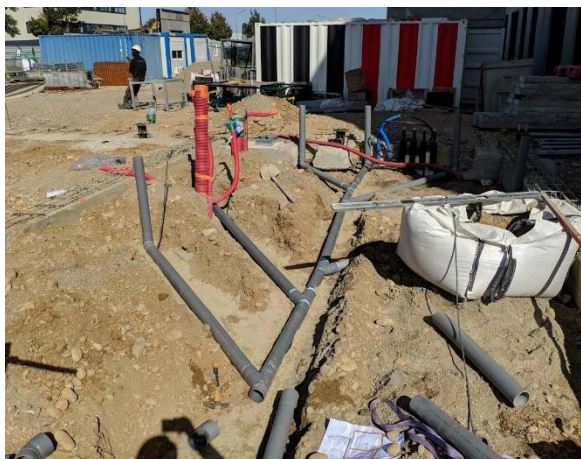
Figure 51 : réseaux sous-dallage bâtiment L.

Je devais suivre les travaux d'implantation des réseaux et contrôler la position de chaque attente, de façon à assurer qu'au moment du coulage toutes les attentes étaient précisément à la bonne position. Par ailleurs, j'ai également testé l'écoulement des eaux dans les réseaux sous dallage. J'ai vérifié le bon ruissellement des eaux dans toutes les canalisations du haut des attentes jusqu'à la sortie c'est-à-dire au niveau des regards ou des évacuations sous-terraines.

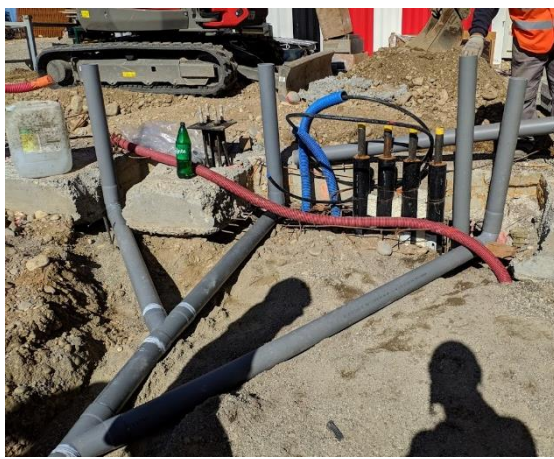
Figure 52 : réseaux sous-dallage (eaux, CVC et électriques) bâtiment L.

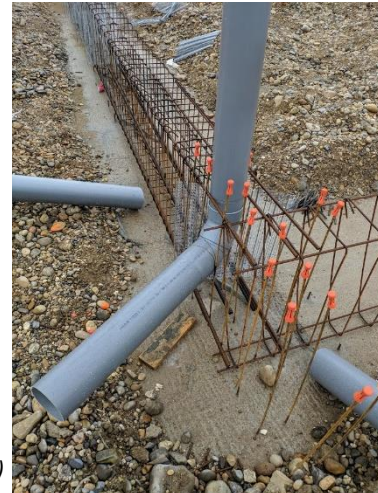
Figure 53 : implantation d'une attente dans l'armature d'une longrine du bâtiment L.

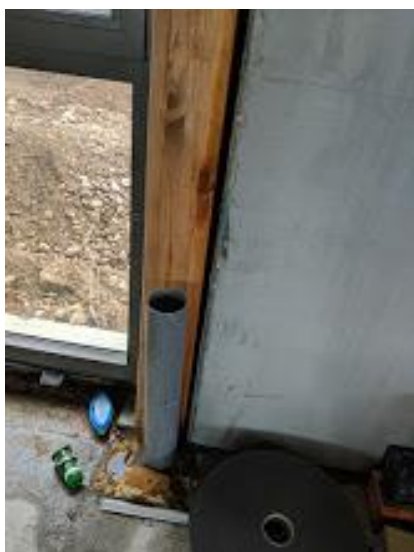
- 1) Dû aux délais serrés du projet, le bâtiment M a commencé à être construit avant la libération des plans « définitifs ». Ainsi, les réseaux ont été posés d'une façon improvisée, et avec l'avancement du chantier les erreurs se sont révélées.

Figure 54 : attente placée devant un poteau (et conséquemment au-dessous d'une poutre).

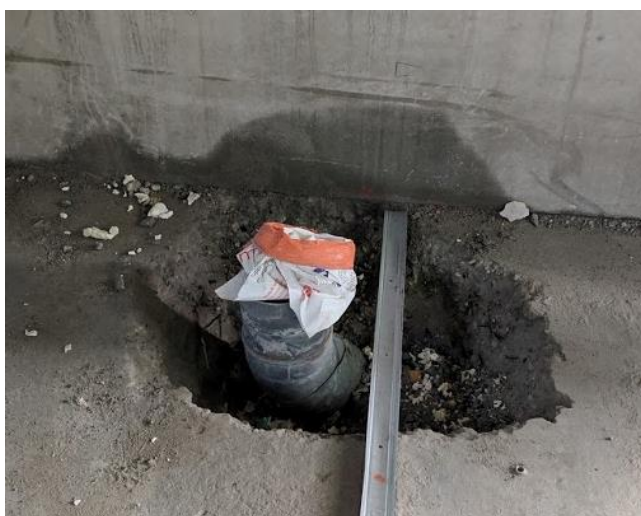
Figure 55 : attente placée au-dessous d'un rail de placos.

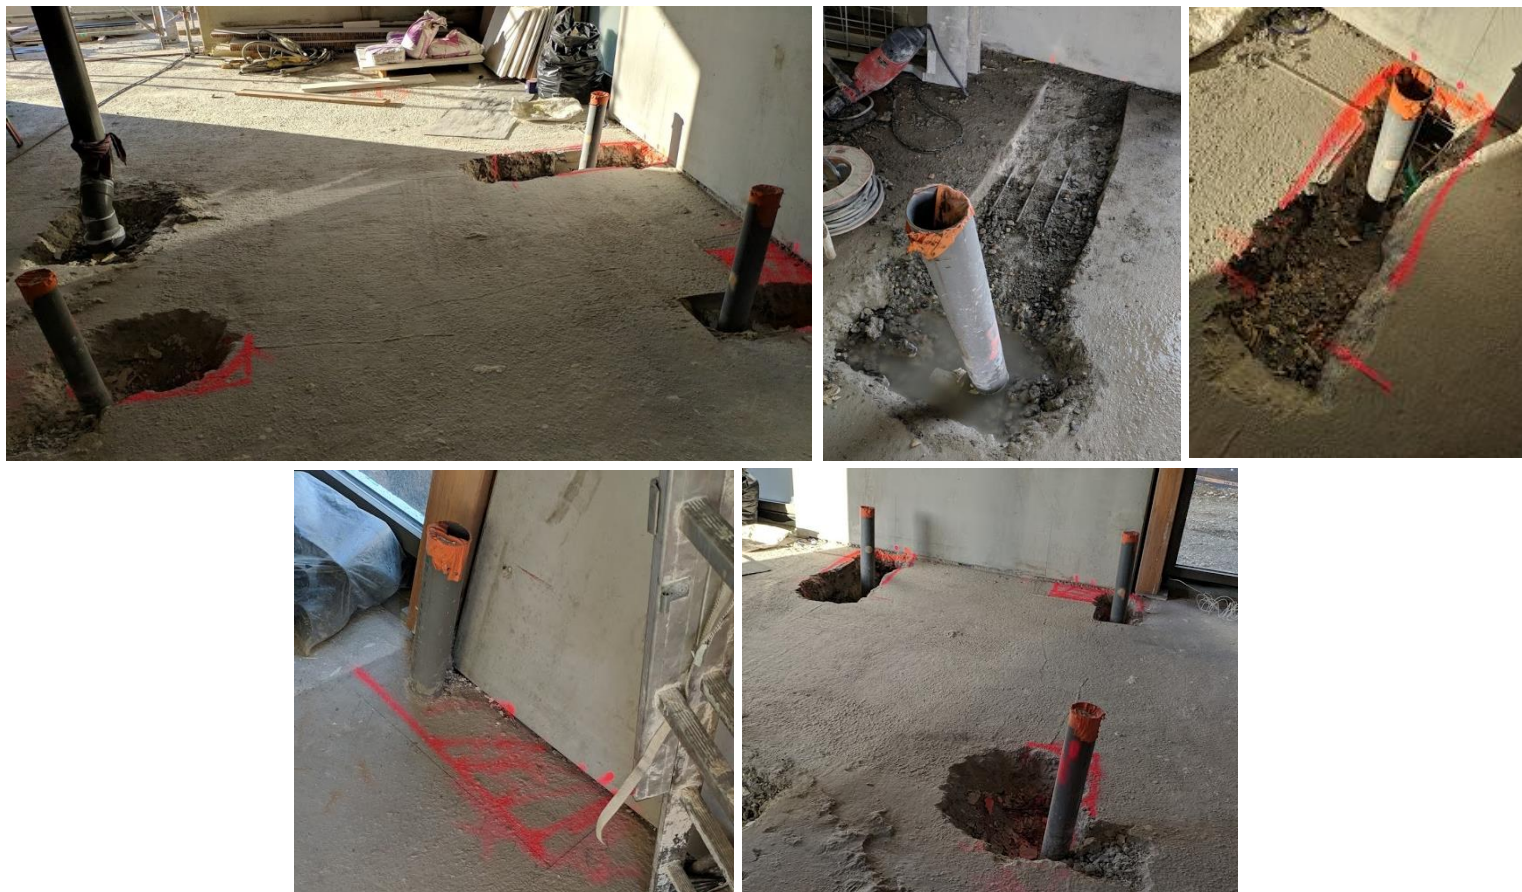
En outre, comme abordé précédemment, le client a demandé de modifier l'emplacement des toilettes. Ce fait a impacté non seulement les réservations en dalle, mais aussi en dallage. Ainsi, on a dû casser le dallage pour faire installer les réseaux à la nouvelle position.

Figure 57 : reprise des réseaux sous-dallage.

La reprise des réseaux sous-dallage a été faite à l'aide de marteaux piqueurs, par les compagnons de Eiffage. Cette mission s'est avérée fastidieuse parce que casser les dallages avec des marteaux piqueurs prenait trop de temps. De plus, à chaque fois que le marteau piqueur touchait le tuyau qui était enterré, on devait casser encore plus le dallage pour arriver à couper la partie cassé du tuyau avant tout.

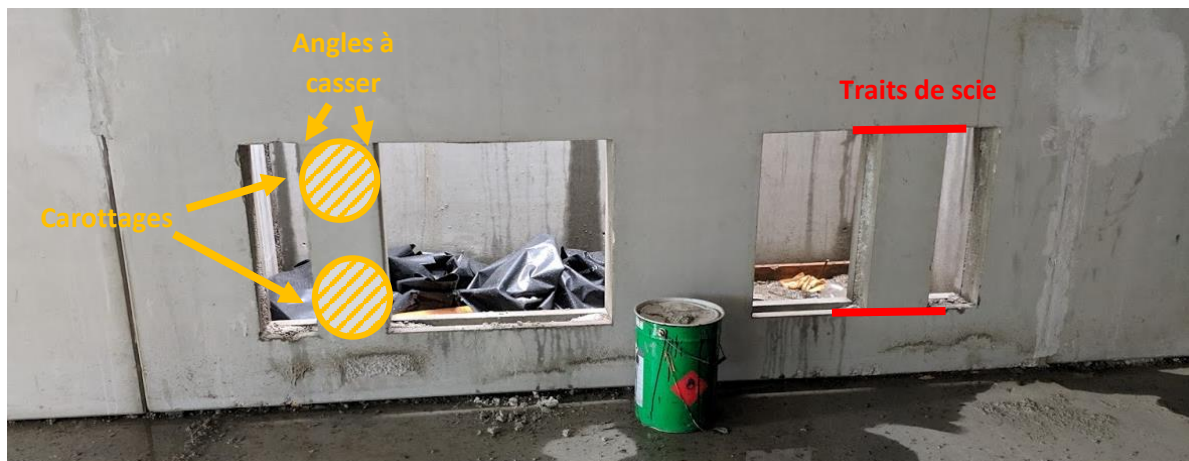
Les jambages pouvaient être carottés ou sciés. Concernant les petits jambages comme ceux de l'extrait de plan à la page précédente, ils étaient normalement carottés. Le montage d'une scie prend beaucoup de temps, et en règle générale les ouvriers de DBTS préféraient faire 2 carottages (une dans la partie supérieure du jambage et l'autre dans la partie inférieure) à 2 sciages. Par contre, s'ils décidaient de faire les carottages, il fallait casser ensuite les angles avec une massette.

Figure 59 : possibles procédures pour la suppression des jambages dans les réservations petites ou moyennes.

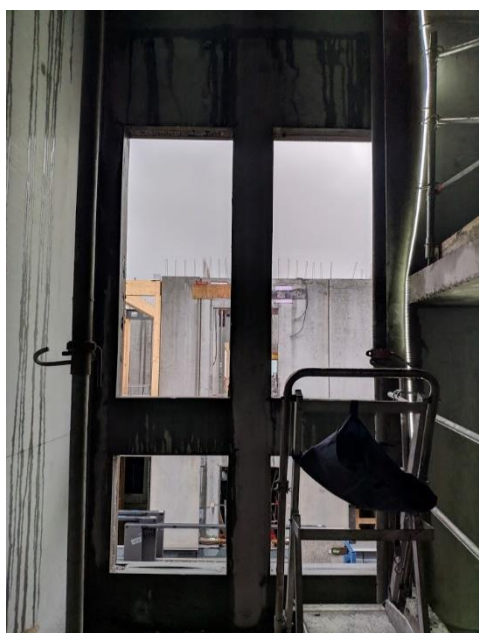
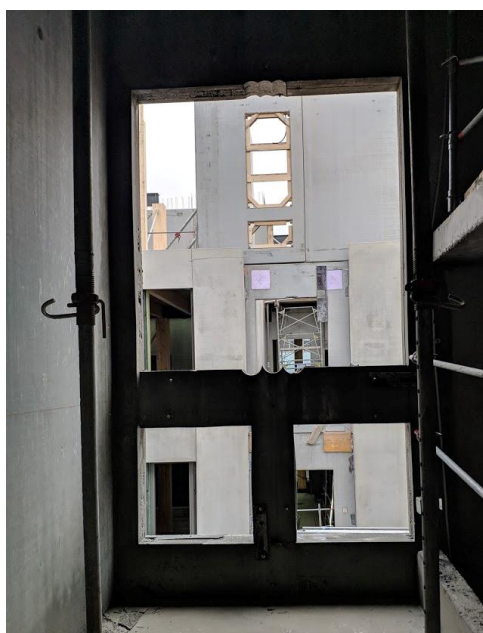
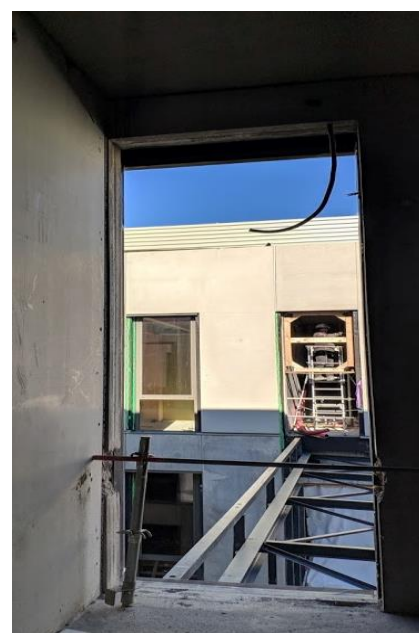
En ce qui concerne les réservations de portes ou fenêtres, les méthodes utilisées pour casser les jambages devaient être plus élaborées. Normalement, les ouvriers de DBTS optaient pour faire des opérations de carottage et de sciage combinées.

Cet abordage a été choisie pour rendre possible l'évacuation des blocs après le sciage. Effectivement, pour que les blocs puissent être évacués avec la grue il faut faire des carottages aux extrémités pour faciliter le mouvement horizontal et permettre au grutier d'enlever le bloc sans endommager les éléments qui y entourent.

Figure 60 : sciage de jambage en étapes.

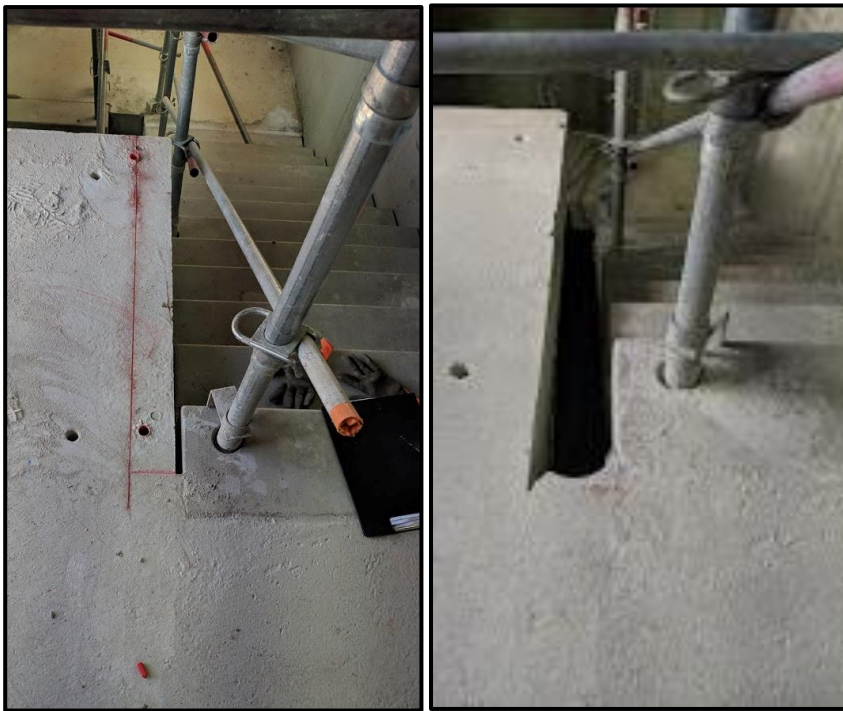
Effectivement, quand les escaliers ont été posés et les paliers ont été coulés, les besoins des serruriers n'étaient pas définis. Quelques mois après la MOE a défini le type de garde-corps à être réalisé, et ils se sont rendu compte que l'espace entre l'escalier et le palier était trop court. Dans quelques cas il a fallu scier une largeur plus grande que le nécessaire pour refaire un chaînage après.

Figure 61 : sciage de palier d'escalier.

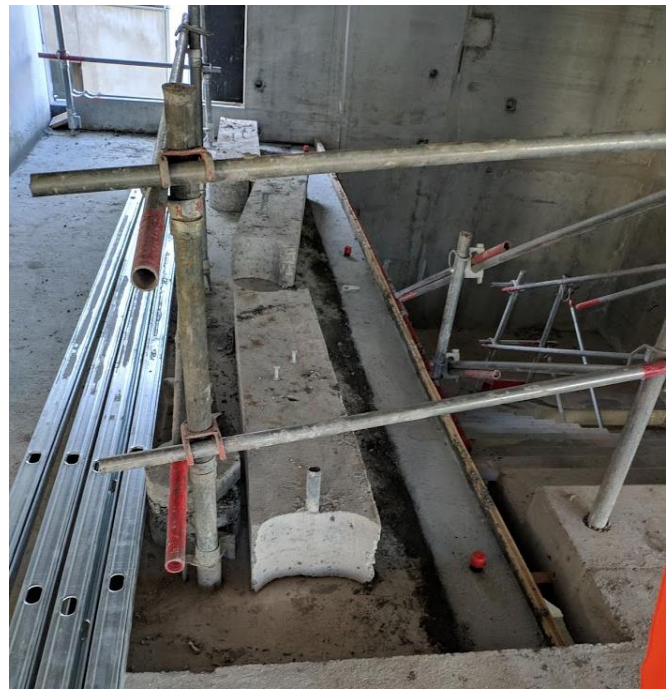
Figure 62 : palier d'escalier scié et chaînage recomposé après.

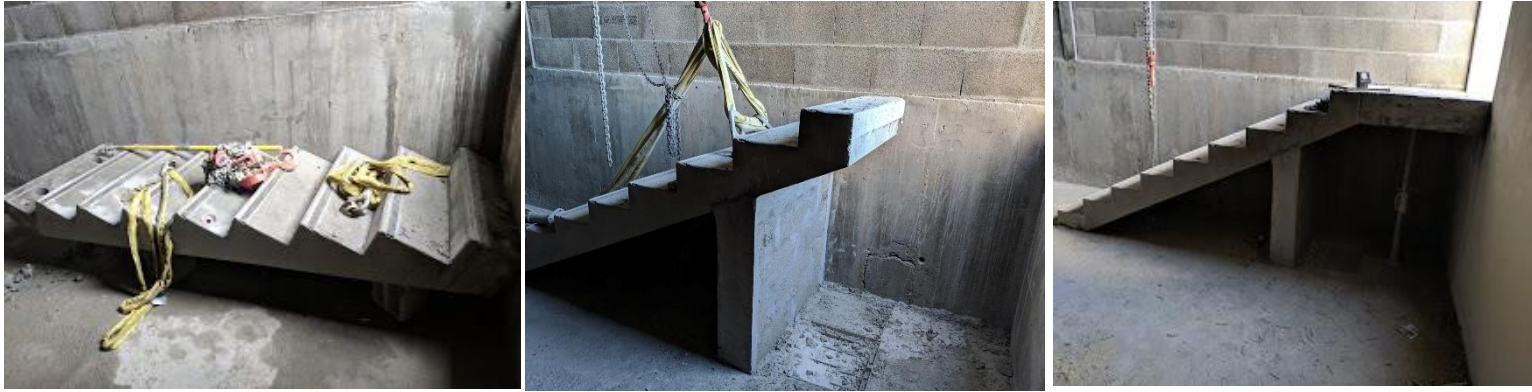
Figure 63 : sciage d'escalier et réalisation d'un palier.

L'escalier était dans un premier temps ancré au muret à la droite. Il a été scié, attaché à un palan et ensuite le palier a été coffré et coulé.

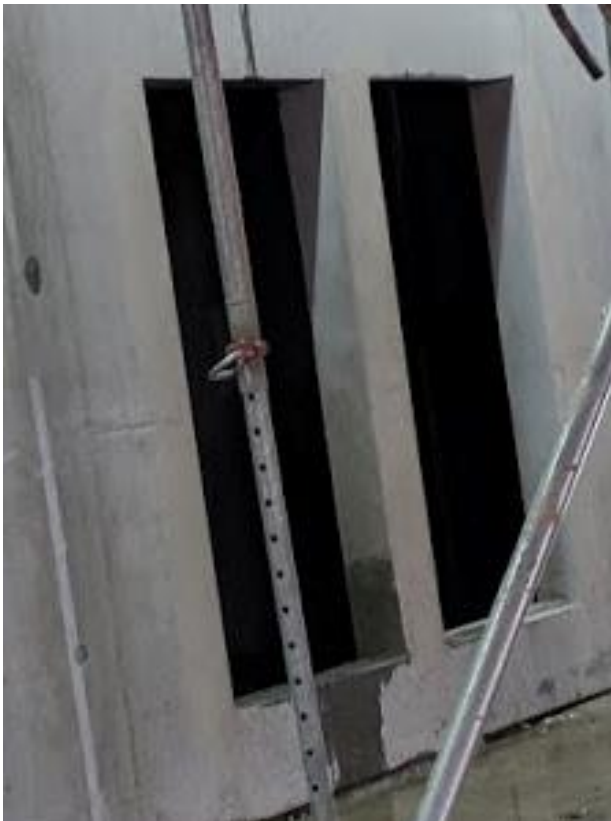
En outre, comme souligné précédemment, au cours du projet le client a transmis à Eiffage des Fiches Techniques Modificatives. L'une de ces fiches comprenait le déplacement de portes dans les locaux techniques des bâtiments E et F, dans tous les étages. J'ai suivi le travail des scieurs et aussi les travaux pour la création des nouvelles portes, qui ont été effectués par une autre entreprise sous-traitante.

Figure 64 : portes originales.

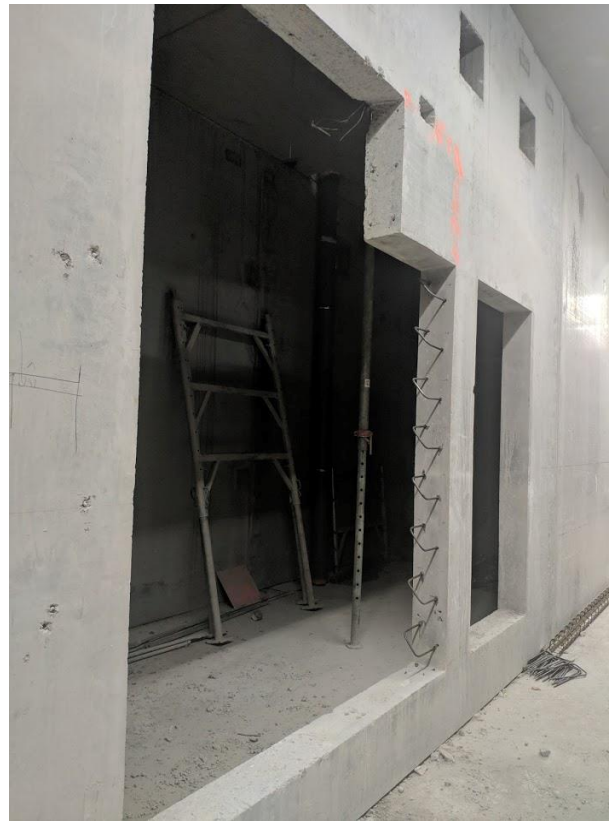
Figure 65 : portes sciées.

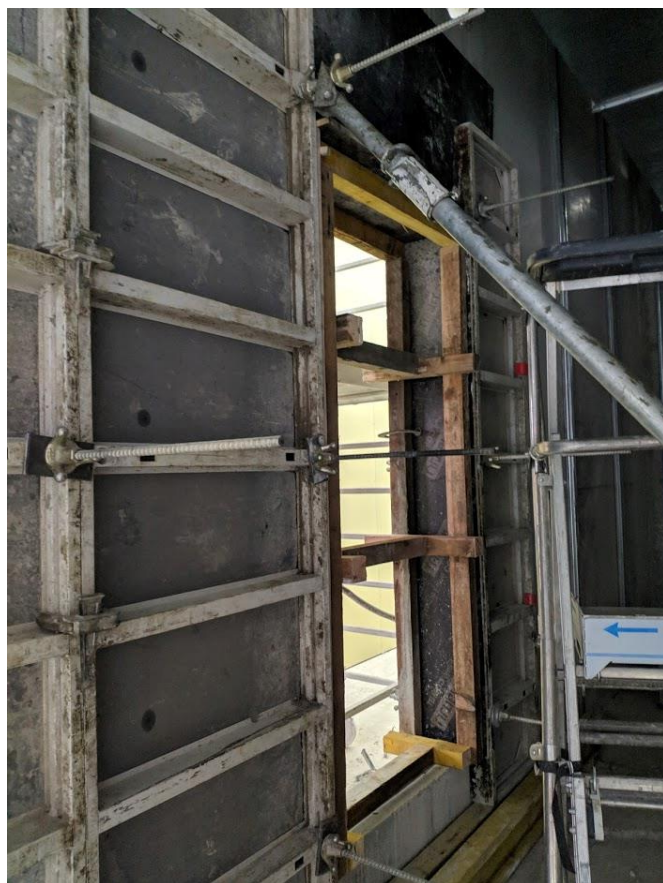
Figure 67 : coffrage finalisé et coulage.

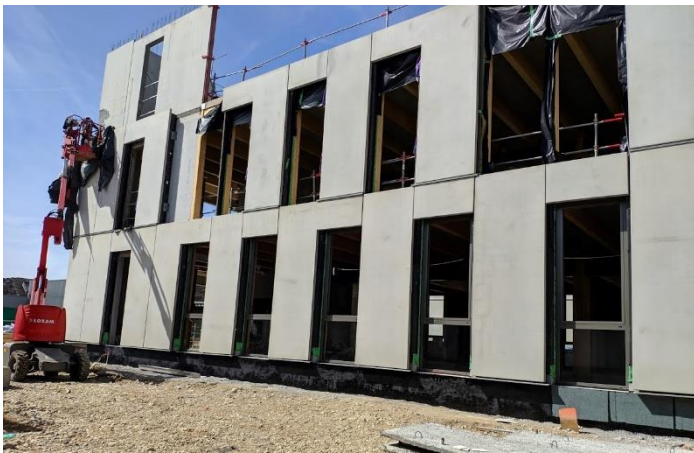
Figure 68 : pose des MOBs..

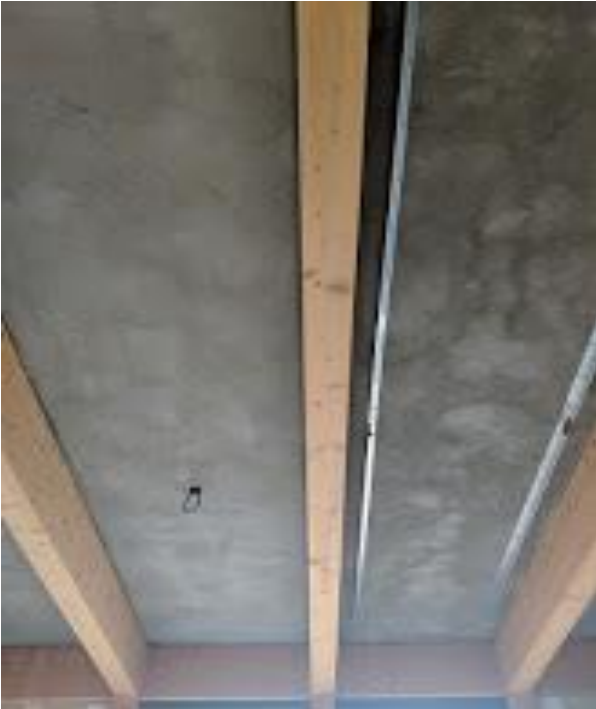
poncés. Après diffuser les plans, j'étais chargé de suivre le travail des compagnons, en vérifiant si les prédalles étaient propres ou non et en pointant les heures qu'ils ont passé pour effectuer cette tâche.

Figure 70 : prédalle poncée (à gauche) et prédalle non poncée (à droite).

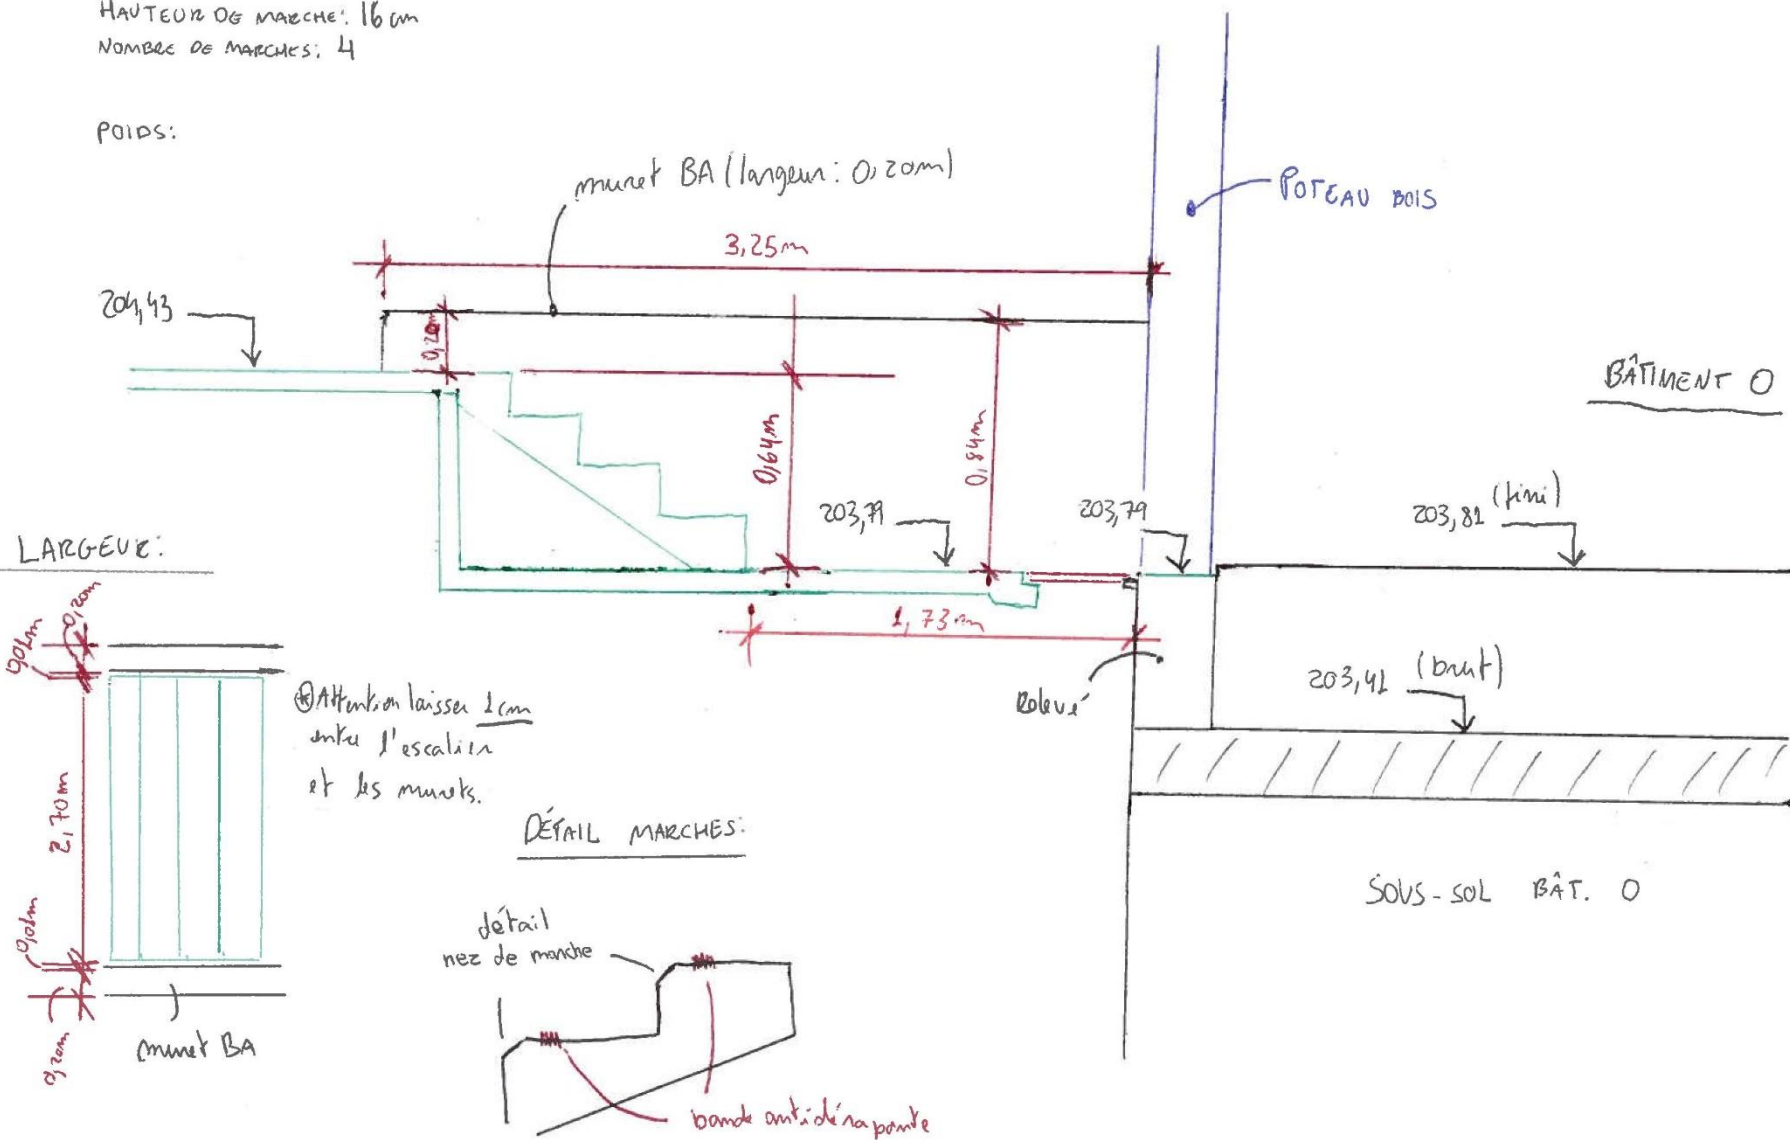
GIRON: 32cm  
HAUTEUR DE MARCHE: 16cm  
NOMBRE DE MARCHES: 4
