**ANÁLISE DA SEGURANÇA NO TRABALHO EM TORRES
DE TELEFONIA: UMA ABORDAGEM RESILIENTE**

Dissertação de Mestrado apresentada ao Programa de Engenharia Ambiental, Escola Politécnica & Escola de Química, da Universidade Federal do Rio de Janeiro, como parte dos requisitos necessários à obtenção do título de Mestre em Engenharia Ambiental.

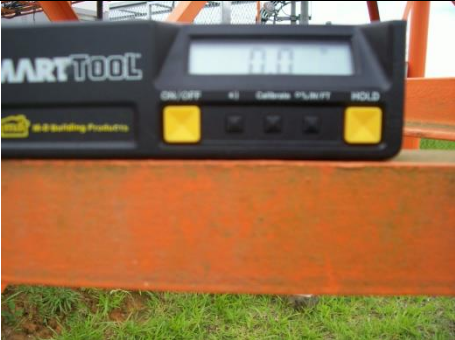
<p>Nível horizontal 0,0°</p>	<p>Nível vertical 89,9°</p>
